Comune di Carpi

Lavori di: Ex scuola elementare di Migliarina - Centro arti figurative
Intervento di riparazione danni sisma con rafforzamento locale
Impresa: ITER SRL – IMPRESA TECNOLOGIE EDILIZIA RESTAURI,
p.zzale Primo Maggio 9 - 61121 PESARO (PU)
Contratto: Contratto stipulato in data 22/09/2016 N. prot. gen. 49901/2016 registrato a carpi (MO)
Importo contrattuale dei lavori Euro 152.102,28 al netto del ribasso d'asta del 18,590 %

**PERIZIA DI VARIANTE
3v DOCUMENTAZIONE FOTOGRAFICA
E CAMPIONATURE DI PROGETTO**

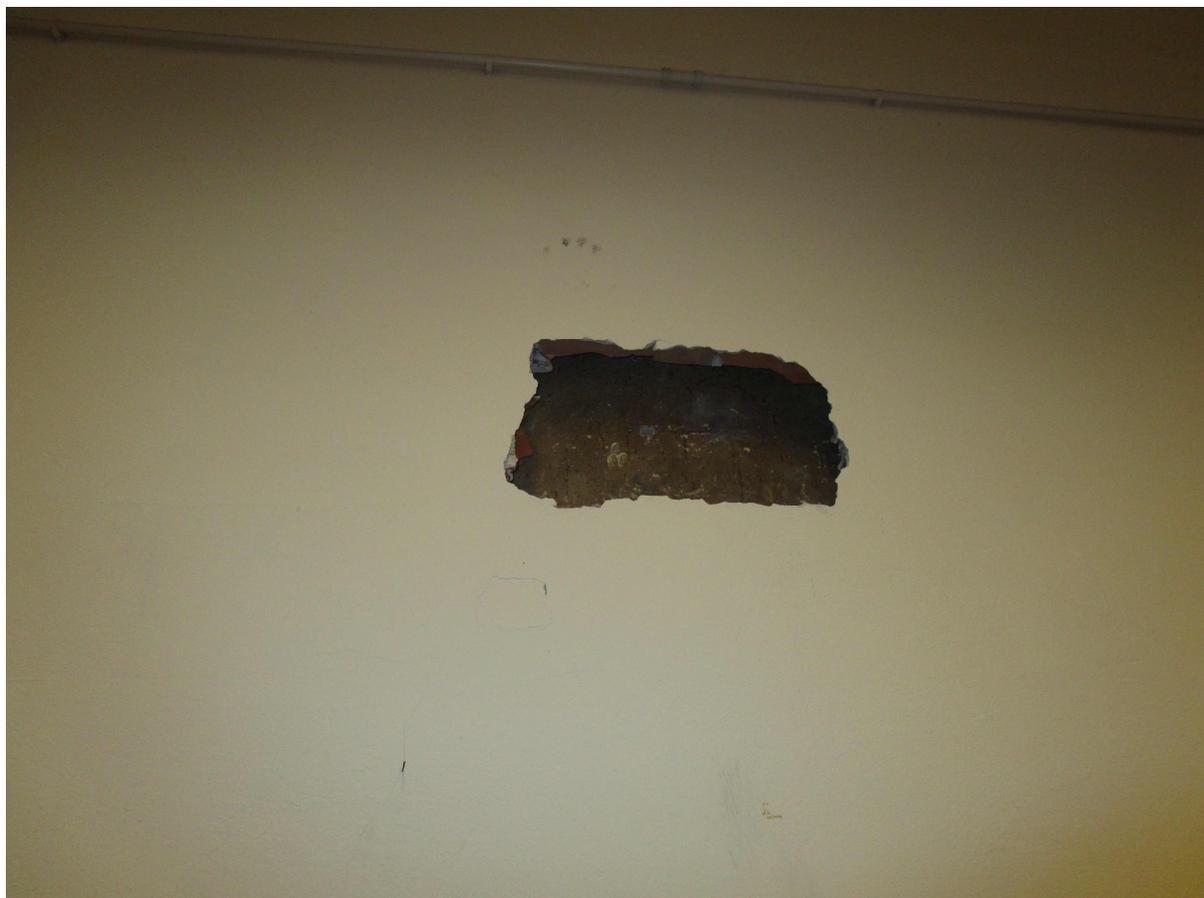
N.P.01 MESSA IN SICUREZZA PARETE AL PT: è emersa la presenza di una controparte adiacente al muro esterno nord al piano terra del corpo fronte est che per la sua dimensione necessita di essere messa in sicurezza tramite ancoraggio alla parete portante retrostante;

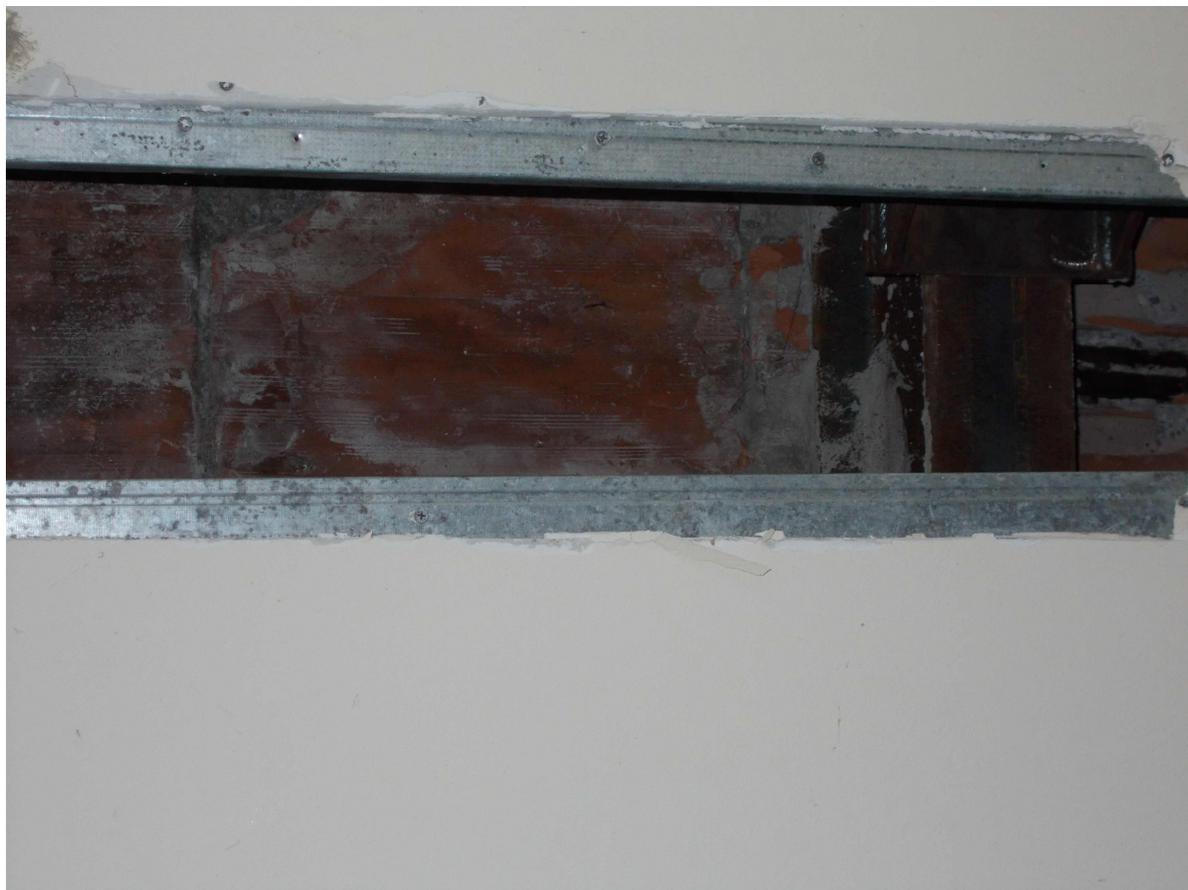
N.P.03 RIPARAZIONE CONTROSOFFITTO EX WC AL PT.: è emersa la necessità di riparare in alcuni punti il controsoffitto dell'ex wc al pt;

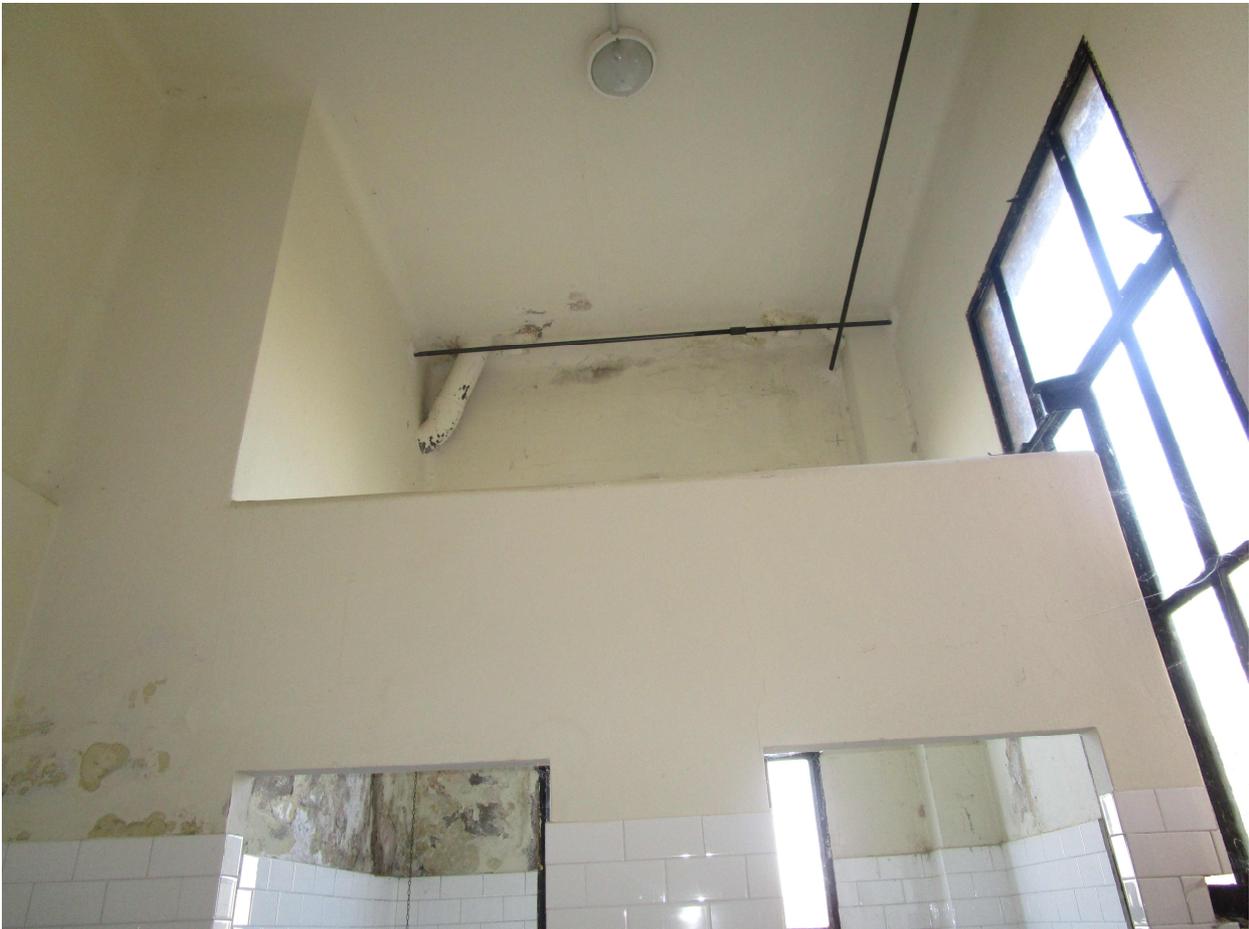
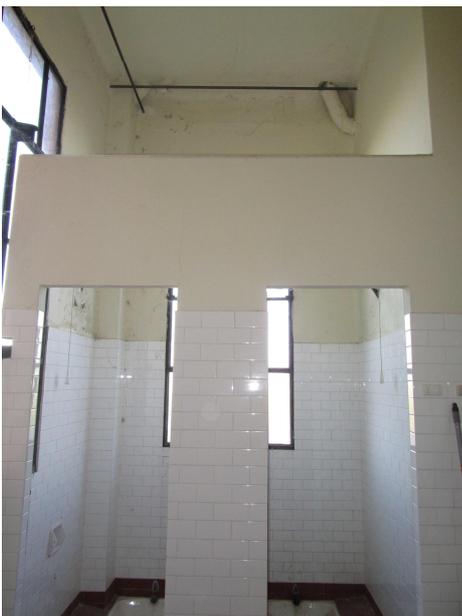
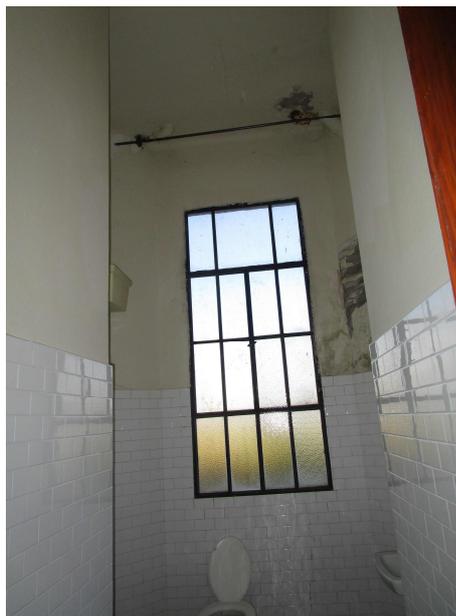
N.P.02 MESSA IN SICUREZZA IDRAULICA WC AL PT E AL 1P : è stato necessario rimuovere i controsoffitti "perret" presenti nei bagni al piano primo dell'edificio fronte est e sulle scale perché pericolanti, ed è emersa la necessità di intervenire nei bagni con ulteriori due colonne di scarichi. E' inoltre emersa la presenza di percolazioni dell'impianto idrico che necessitano di essere risolte per non compromettere le strutture murarie;

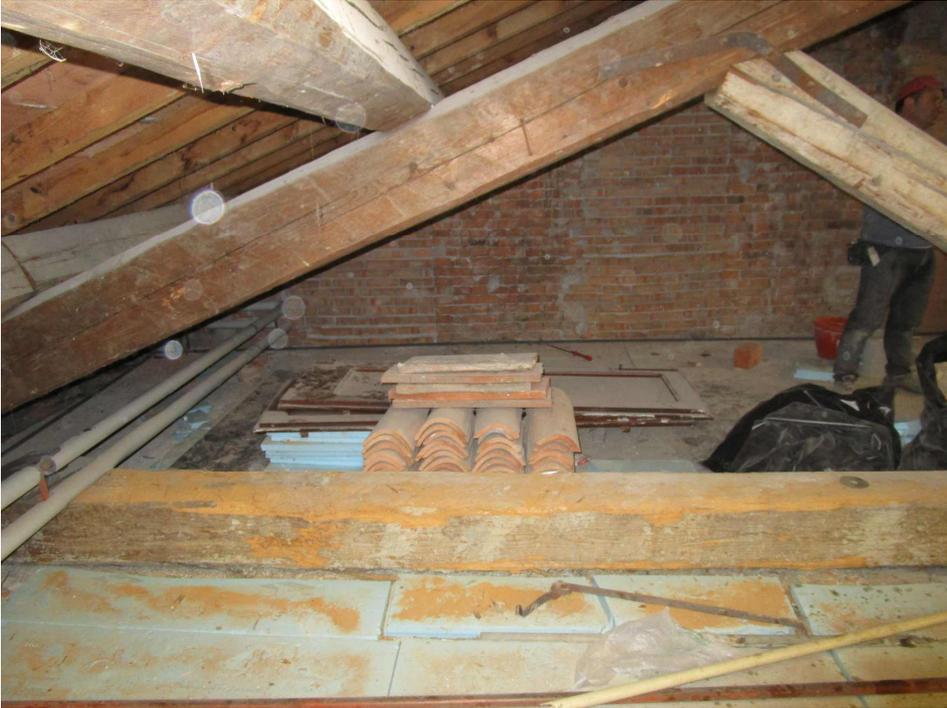
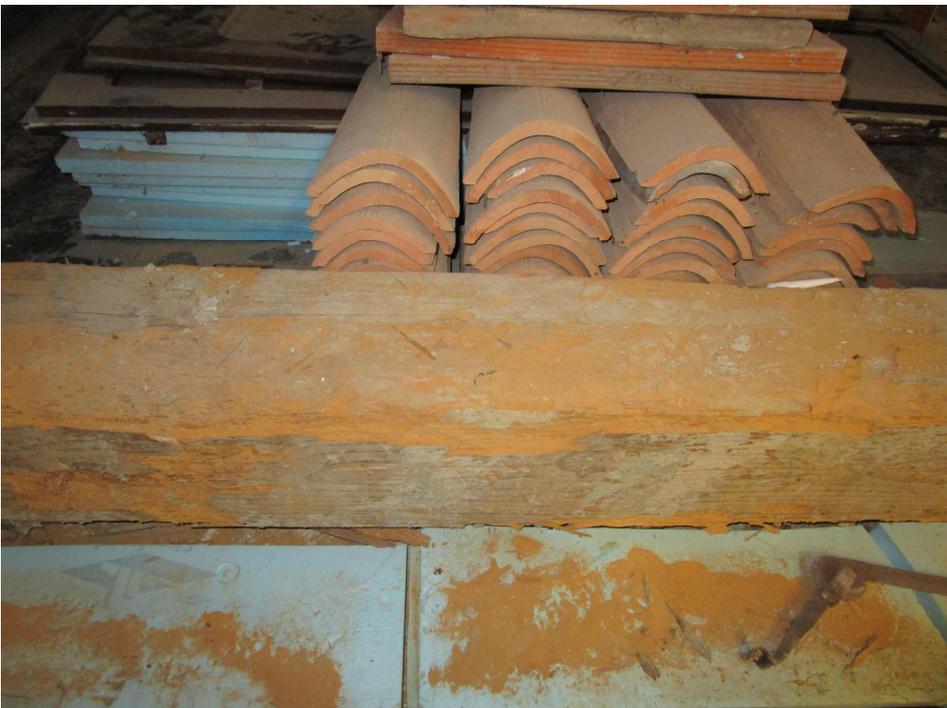
N.P.08 INDAGINE SPECIALISTICA STRUTTURA LIGNEA SOTTOTETTO E FPO

ANTIPARASSITARIO: dopo la pulizia e lo sgombero del sottotetto, è emersa la presenza di degrado in alcuni punti nella struttura portante in legno che necessita di specialistiche valutazioni per indagare la sezione resistente della struttura e se il degrado appartiene ad un periodo passato ed è ormai fermo o va contrastato;

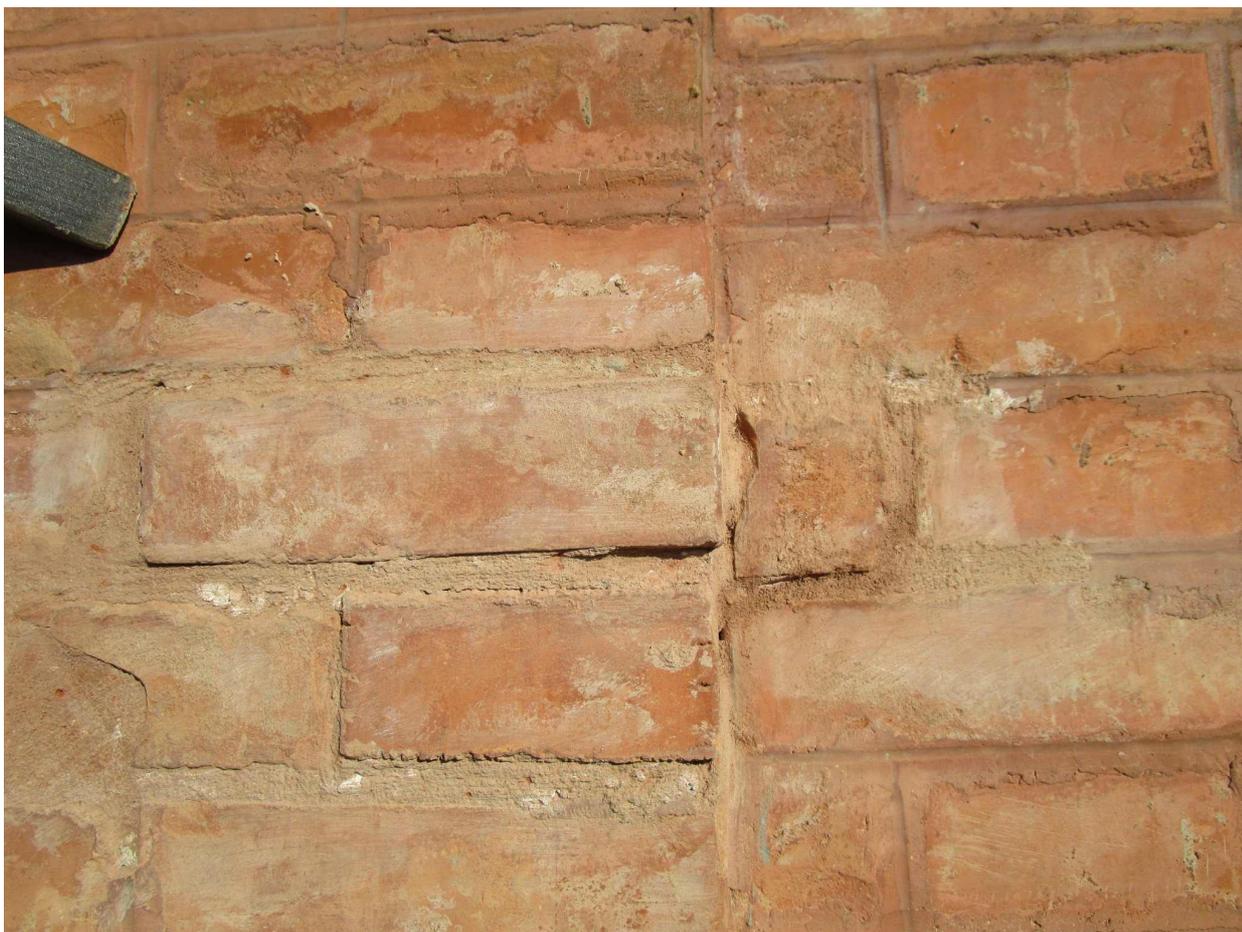
N.P.11 FPO RIPARAZIONI IN QUOTA: è emersa la presenza di ulteriori giunti da stuccare ad alta quota;

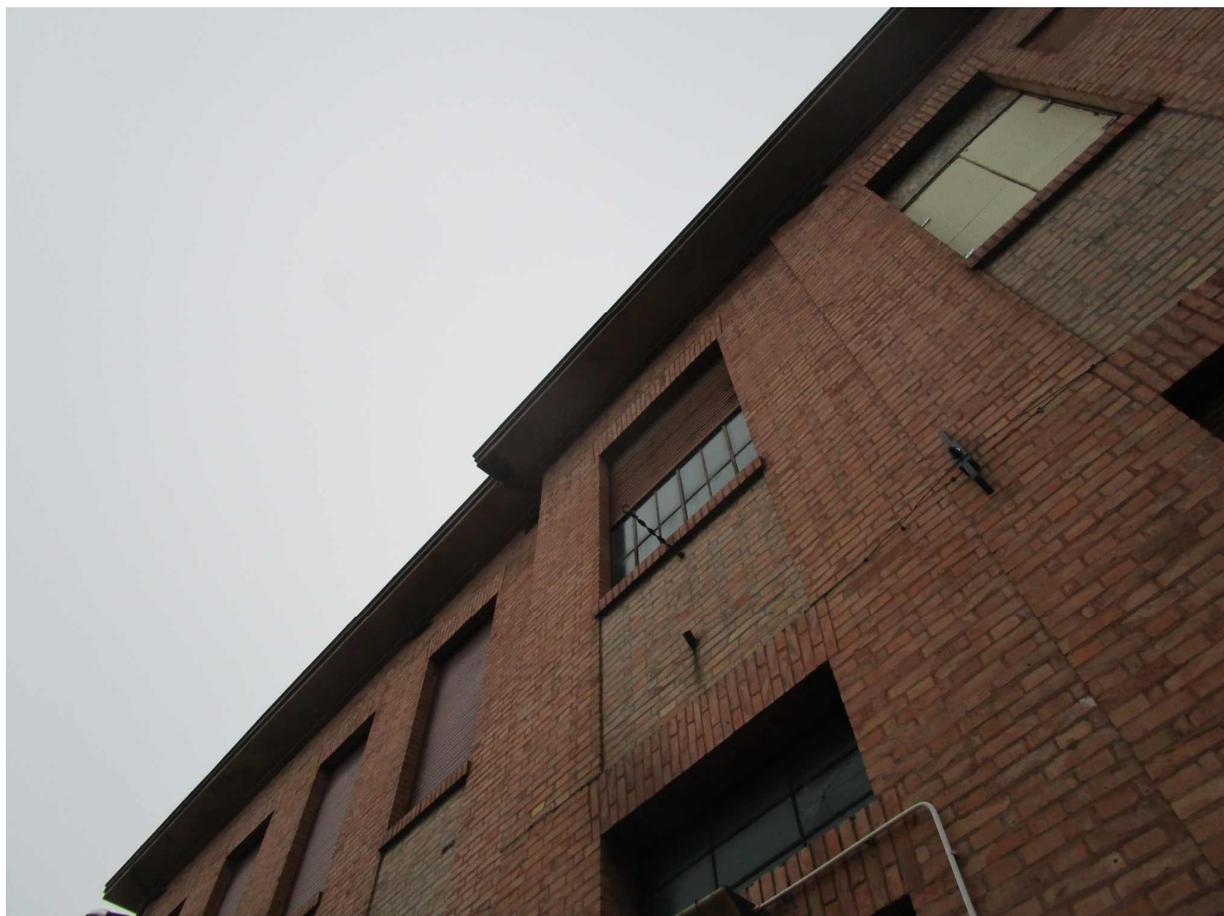
N.P.12 MANUTENZIONE STRAORDINARIA GRONDAIE ESISTENTI: in un punto della grondaia è emersa la presenza di perdite da riparare;

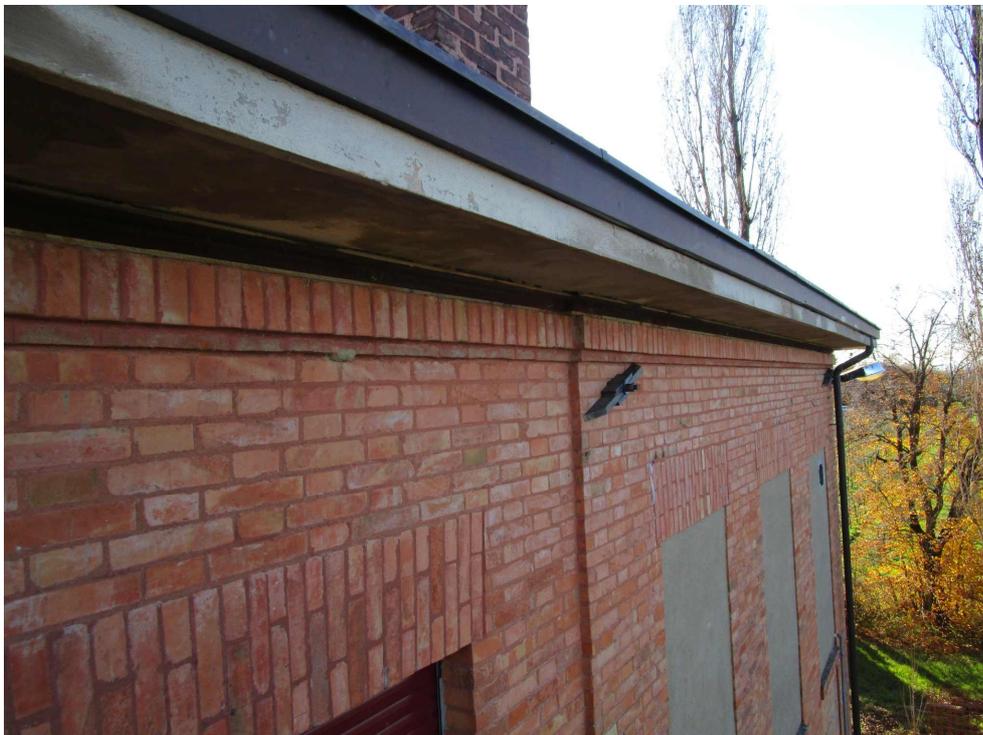
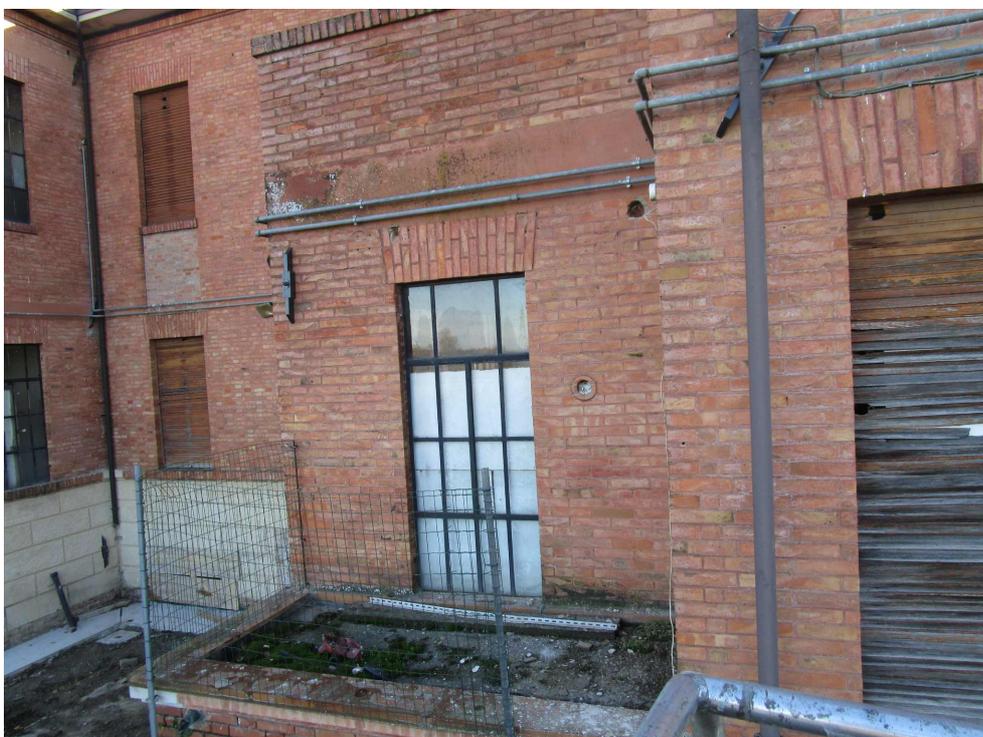
N.P.13 FPO RIMOZIONE CHIODERIE VARIE SUI MURI ED INSTALLAZIONE DI N.2 GRIGLIE DI AERAZIONE IN RAME: durante i lavori in quota si è potuto constatare che alcuni interventi realizzati nel tempo in maniera provvisoria (griglie di areazione in plastica, tamponamenti di finestre) necessitavano di manutenzione;

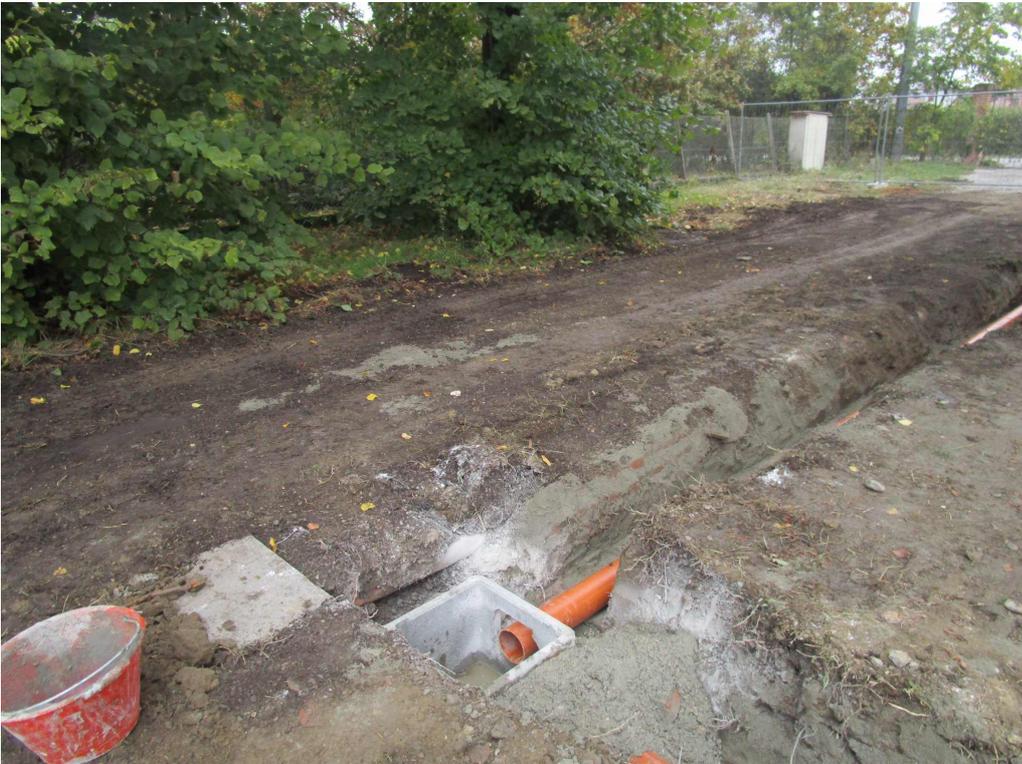
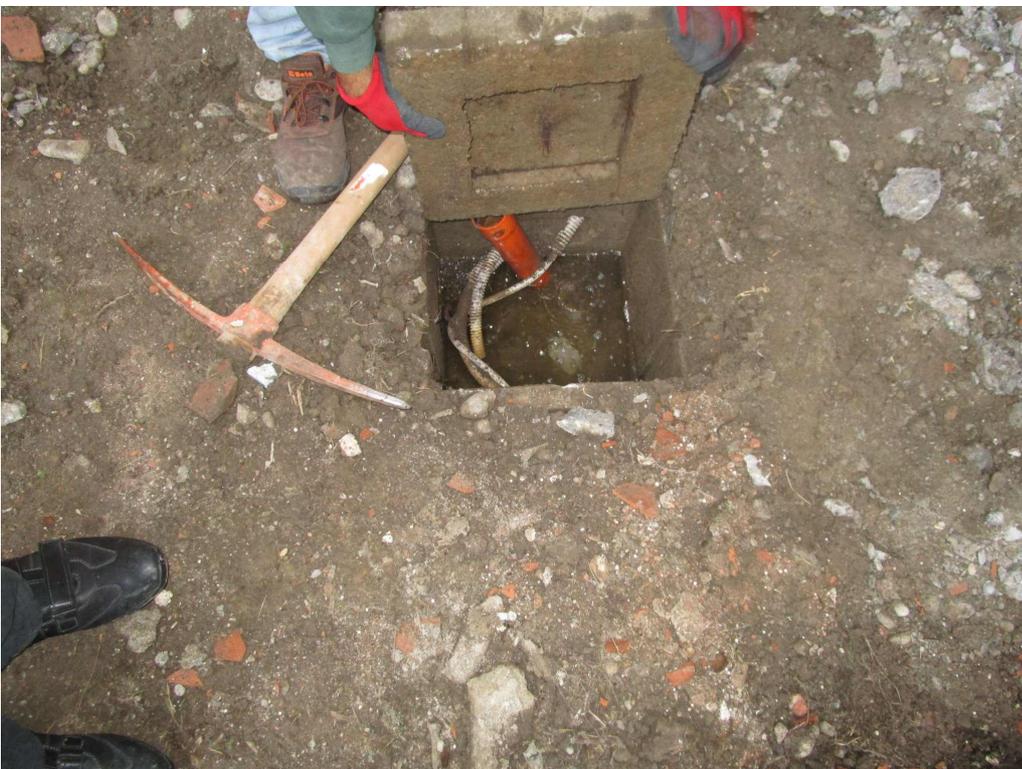
N.P.16 MANUTENZIONE STRAORDINARIA POZZETTI ESISTENTI RINVENUTI NELL'AREA CORTILIVA: sono emersi pozzetti nascosti dal terreno che necessitano di essere svuotati e resi visibili attraverso la messa in quota con il terreno circostante;

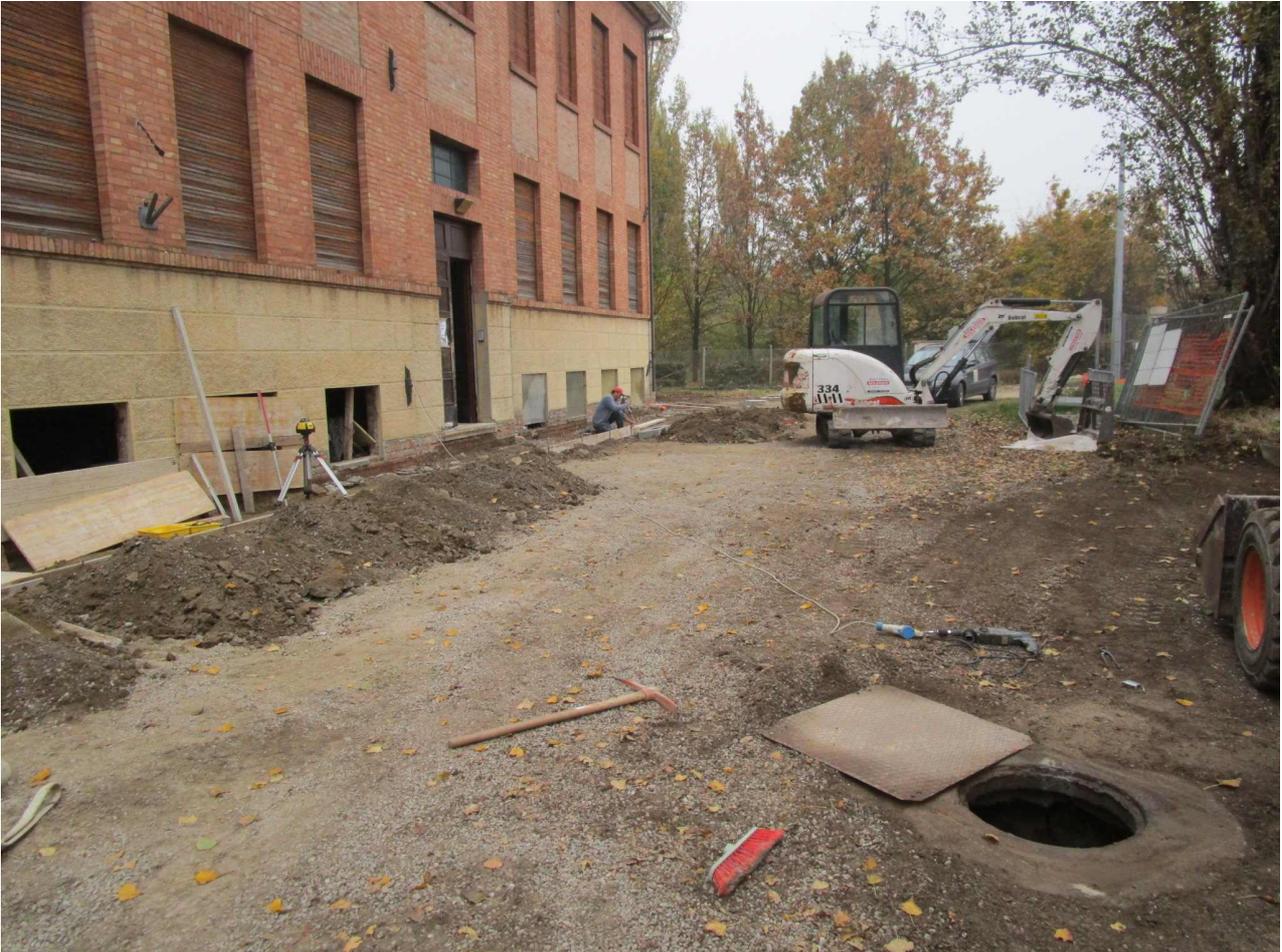
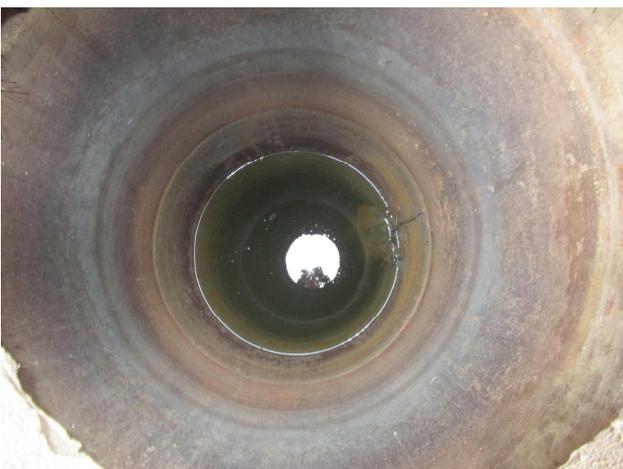
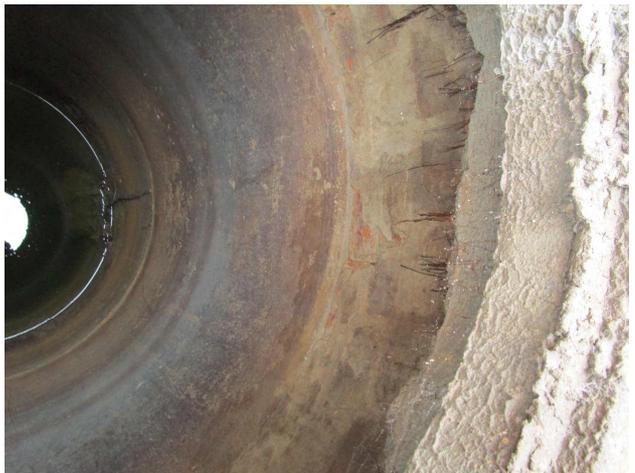
N.P.09 FPO MESSA IN SICUREZZA POZZO RINVENUTO NELL'AREA CORTILIVA:
sotto la ghiaia nell'area usata come parcheggio è emersa la presenza di un pozzo che necessita di essere messo in sicurezza circondandolo con aiuola per segnalarlo e impedire il transito di mezzi sul coperchio;

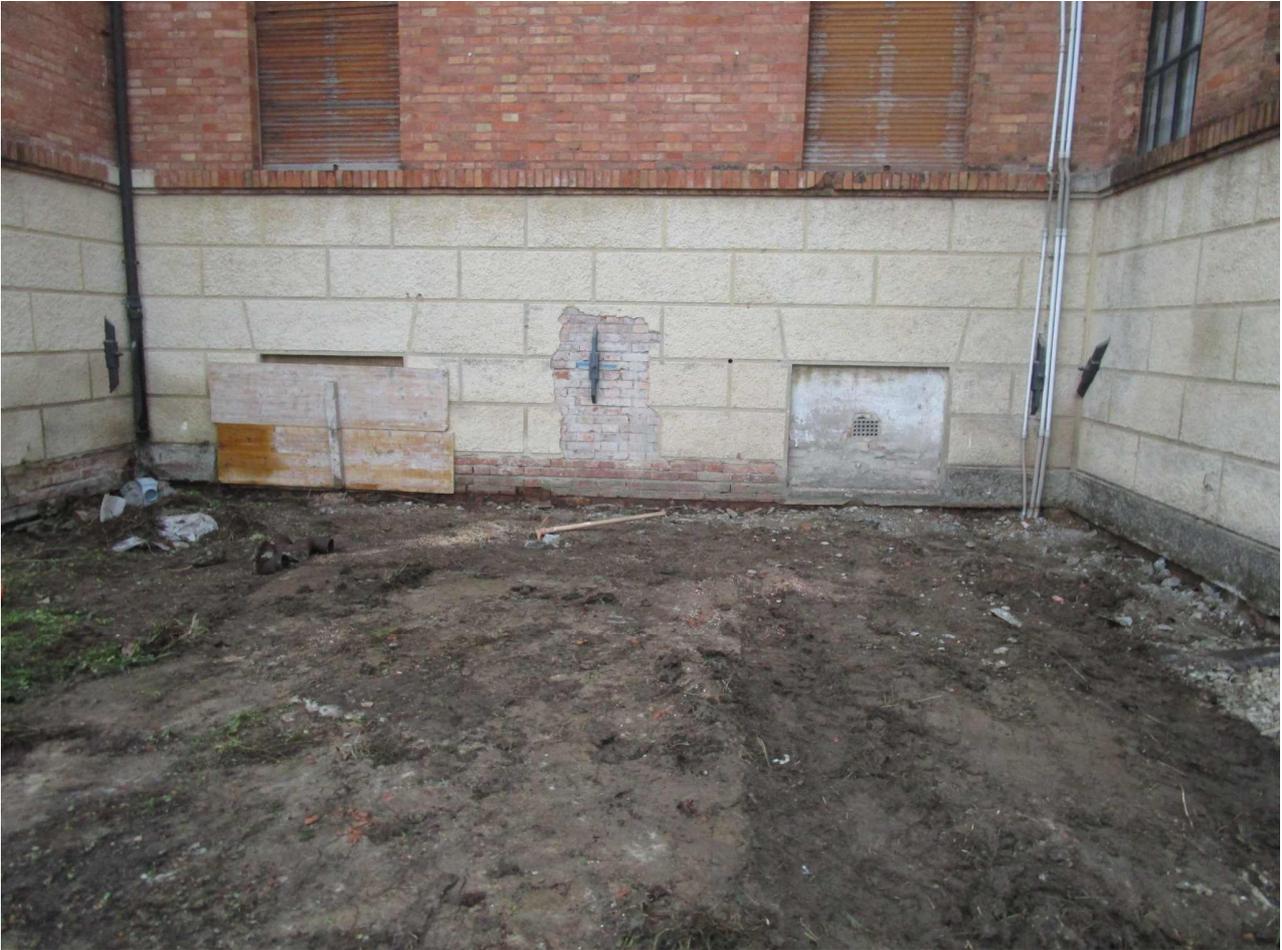
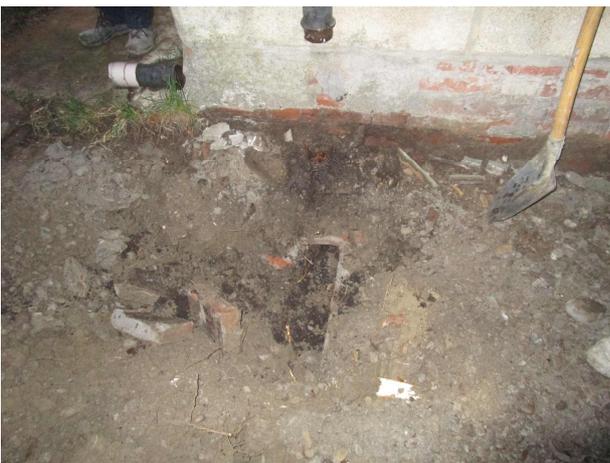
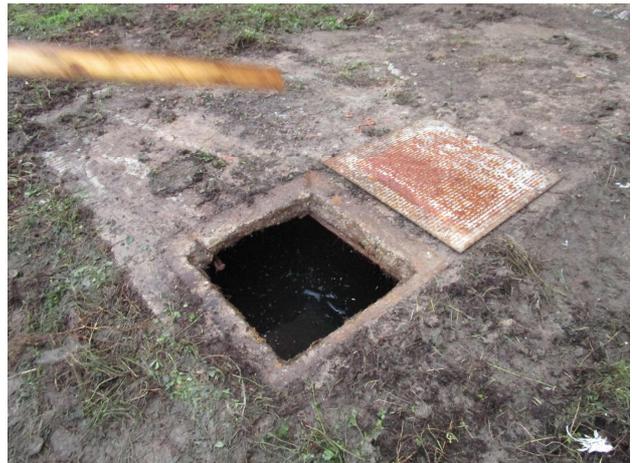
N.P.04 FPO MESSA IN SICUREZZA FOSSA NERA E RIPARAZIONE LINEA ESTERNA TROPPO PIENO: sotto la terra nell'area sul retro è emersa la presenza di una fossa nera che necessita di essere messo in sicurezza circondandola con rete per segnalarla e impedire il transito di mezzi sul coperchio;

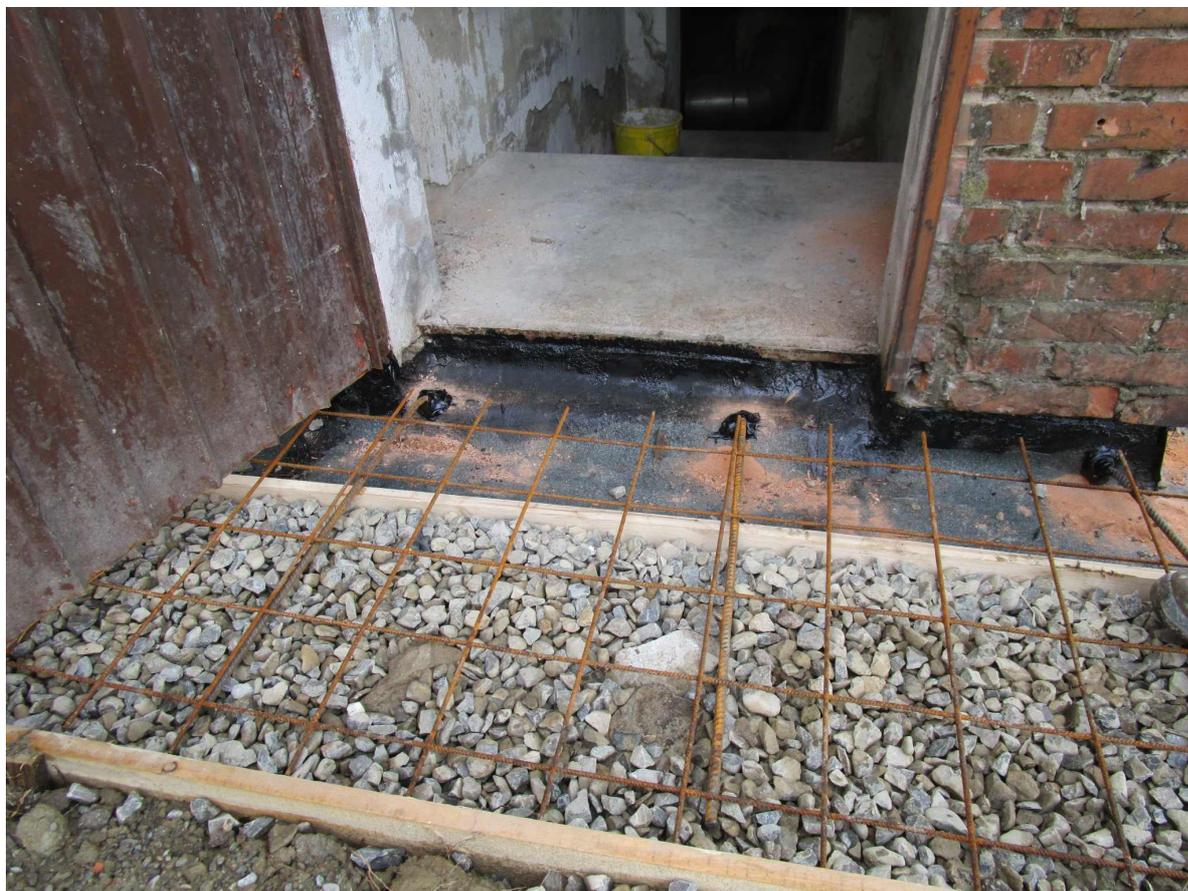
N.P.18 ADEGUAMENTO PORTA CALDAIA: il pianerottolo interno del corpo aggiunto in epoca successiva contenente la scala di accesso all'attuale locale caldaia presenta una quota diversa del marciapiede dell'edificio, per cui è necessario adeguare la porta di accesso;

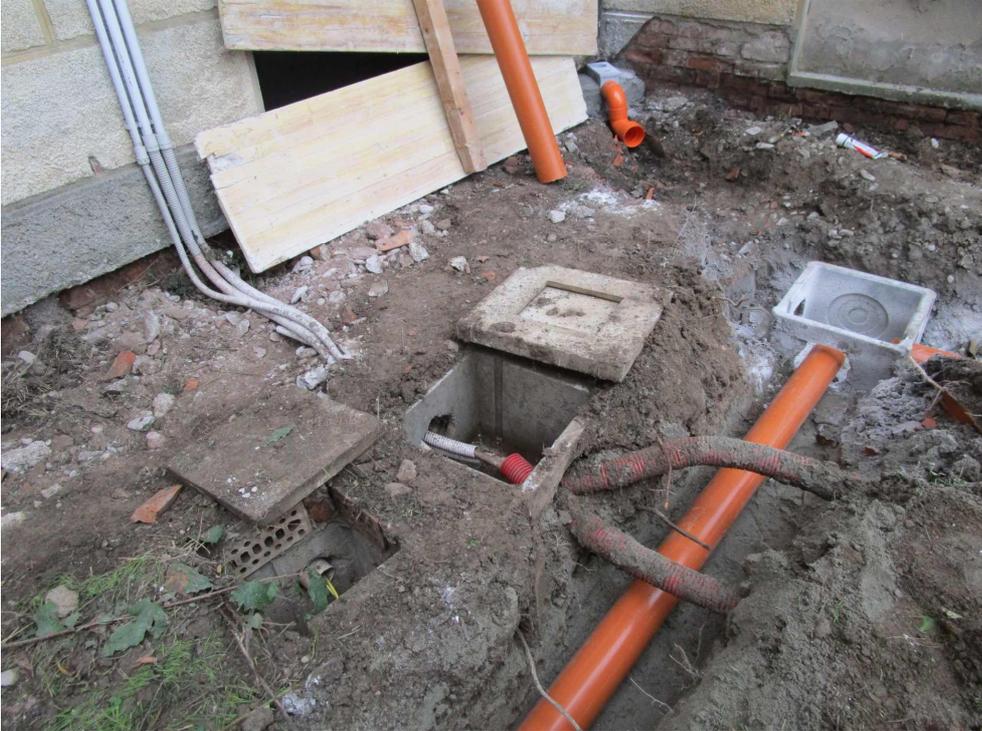
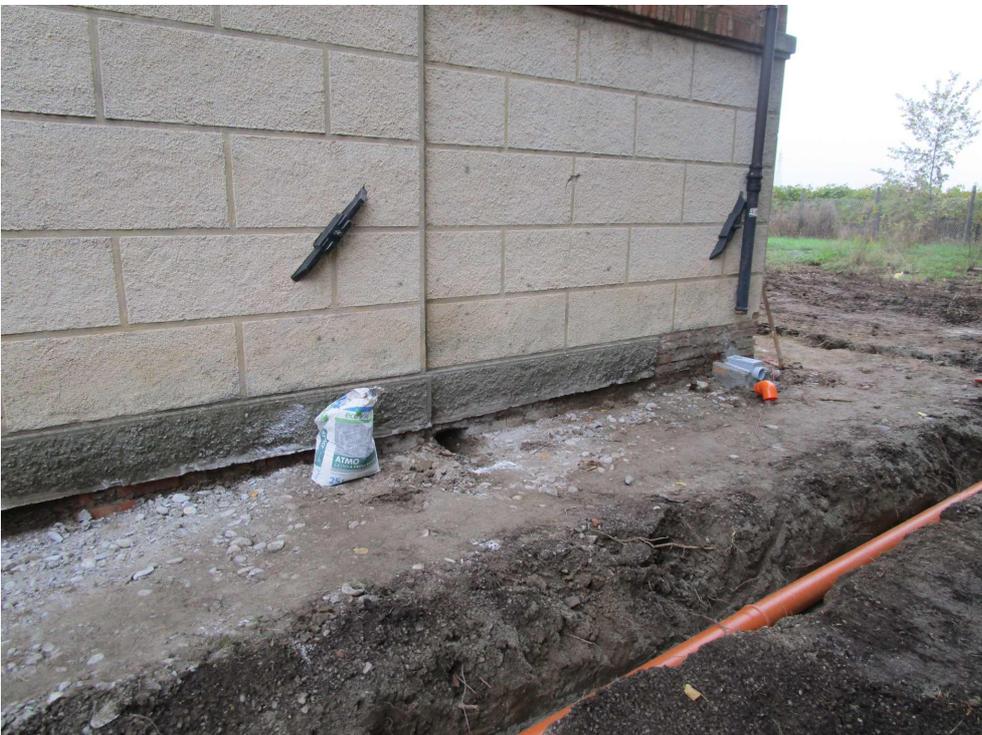
N.P.15 FPO LAVORAZIONI IN VARIANTE NEL MARCIAPIEDE:la rimozione del marciapiede esistente ha messo in luce la presenza di linee di scarico acque che hanno necessità di essere convogliate e la presenza di linee elettriche che hanno necessità di essere protette nel passaggio sotto il marciapiede; è necessario abbassare la quota di ancoraggio dei ferri marciapiede;

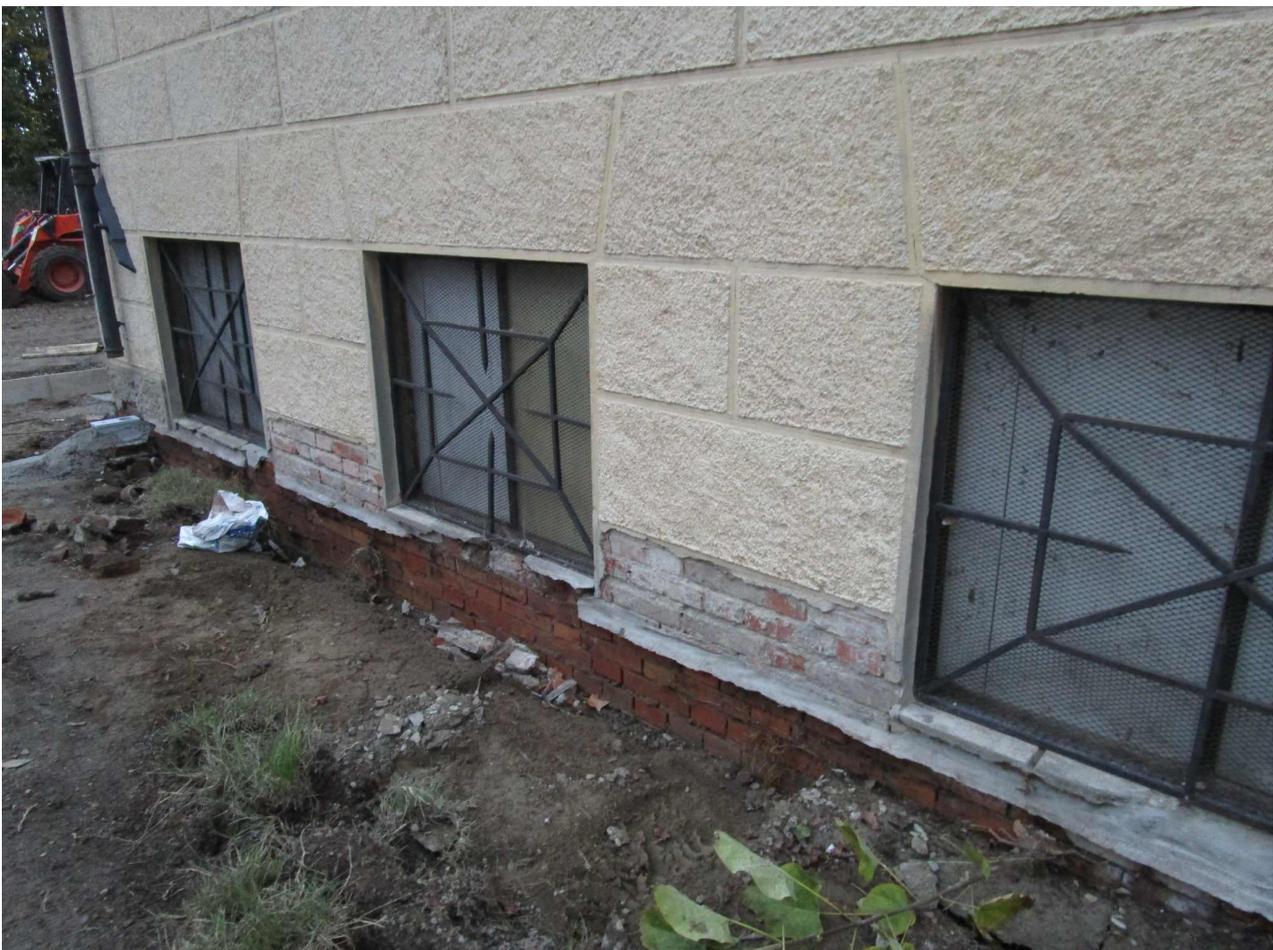
N.P.05 FPO MANUTENZIONE STRAORDINARIA DAVANZALI FINESTRINI AL PIANO SEMINTERRATO: è emerso lo stato già degradato dei davanzali è necessario il loro ripristino;

N.P.07 MANUTENZIONE STRAODINARIA ZOCCOLO ESTERNO REALIZZATO IN INTONACO CON INERTI GROSSI: è emerso che l'umidità ha staccato dalla muratura retrostante anche le rimanenti parti di zoccolatura ed è necessario il ripristino dello zoccolo per la protezione dalle acque della base dell'edificio;

N.P.06 MANUTENZIONE STRAODINARIA BUGNATO BASAMENTO ESTERNO REALIZZATO IN INTONACO CON SAGOME IN LEGNO: è emersa la necessità di ripristinare anche piccole parti di bugnato del basamento.

Per garantire la protezione della muratura il progetto prevede l'integrazione/ripristino dello zoccolo del basamento bugnato che era presente fin dalla costruzione dell'edificio.

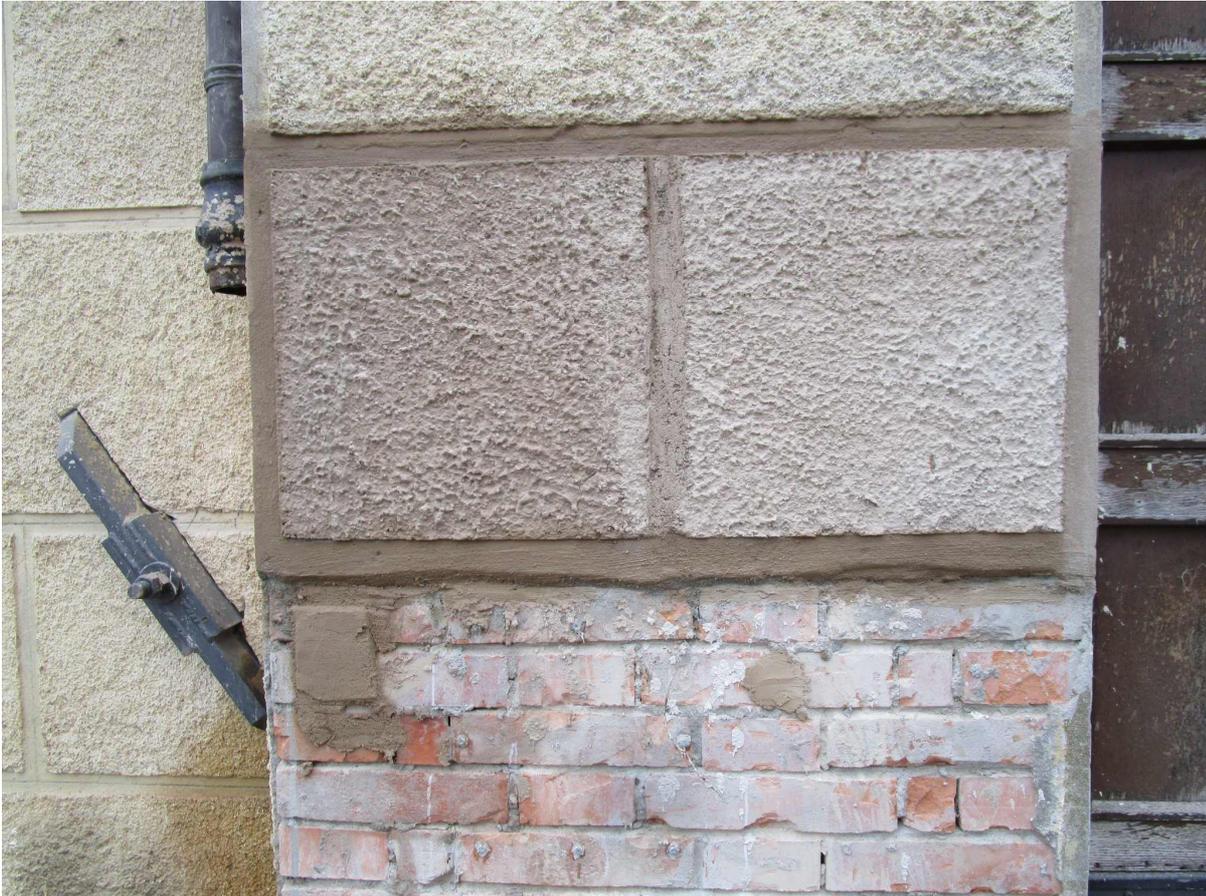
bugnato campione

E' necessario anche il ripristino di piccole parti del bugnato.

E' stata fatta una campionatura per individuare la modalità di intervento: su una base di intonaco di spessore 2 cm, dopo aver posizionato la cornice di modine, a fresco viene steso uno di intonaco composto da calce idraulica naturale con inerte 0-20.

La colorazione definitiva che sarà determinata da inerte diverso (spezzettato di marmo) e cocchiopesto giallo verrà decisa con altre campionature per avere un risultato il più vicino all'originale.
