PROGETTO DI VARIANTE TORRE PASSERINO

RESTAURI PITTORICI E DEGLI APPARATI DECORATIVI COLLEGATI CON LA RIPARAZIONE DEI DANNI DEL SISMA 2012

Castello dei Pio di Savoia
Intervento di riparazione danni sisma 2012
COMUNE DI CARPI

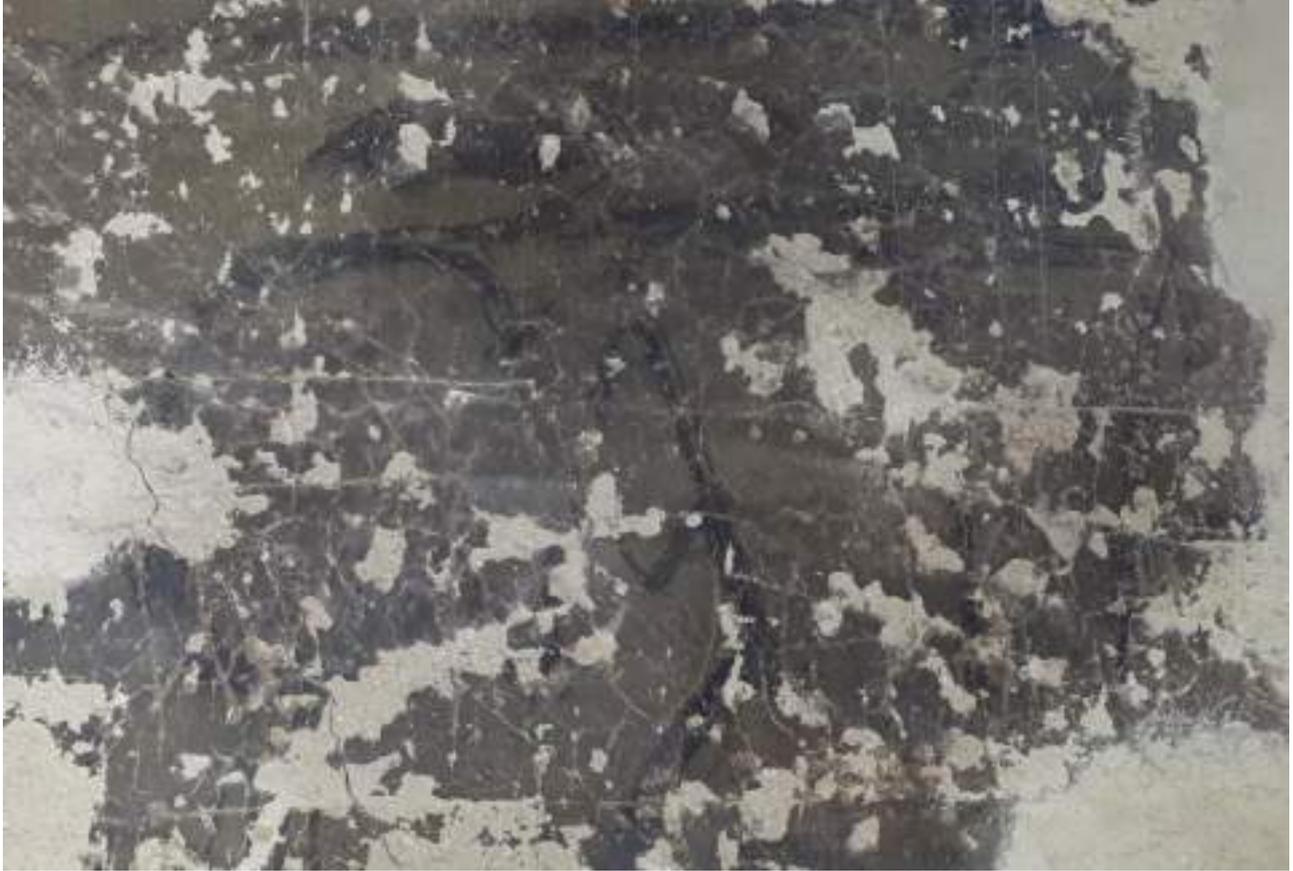
Le decorazioni antiche sono presenti esclusivamente sulla parete est e sembrano essere state realizzate quando l'intonachino era ancora fresco con colori a base di terre e ossidi, probabilmente per questo motivo sono riuscite a sopravvivere alle vicende conservative subite nel tempo.

Fig. 1- Parete est, particolare dei segni grafici di colore nero sullo sfondo verde.

Per la parete est si prevede la messa in sicurezza dei frammenti di intonaco a rischio di caduta mediante bendaggi con garze protettive applicate con resina acrilica a percentuali idonee (da stabilire con test partendo da percentuali basse).

La pulitura dovrà essere preceduta dal preconsolidamento della pellicola pittorica mediante iniezioni a tergo di resina a basse percentuali (da stabilire metodologia e % mediante test) e da prove per individuare i supportanti e i tempi di contatto necessari a far rigonfiare le sostanze da rimuovere. Durante tale operazione dovranno essere rimosse le stuccature non idonee.

Il consolidamento degli intonaci decoesi dovrà essere effettuato mediante applicazioni di Silicato di Etile puro, al rifiuto nelle lacune, mentre negli intonaci decorati dovrà essere effettuata una prova mediante l'applicazione di due mani a distanza di 4 giorni per 3 volte. Tale prova dovrà essere valutata dal Direttore Operativo al fine di procedere su tutta la superficie decorata della parete est.

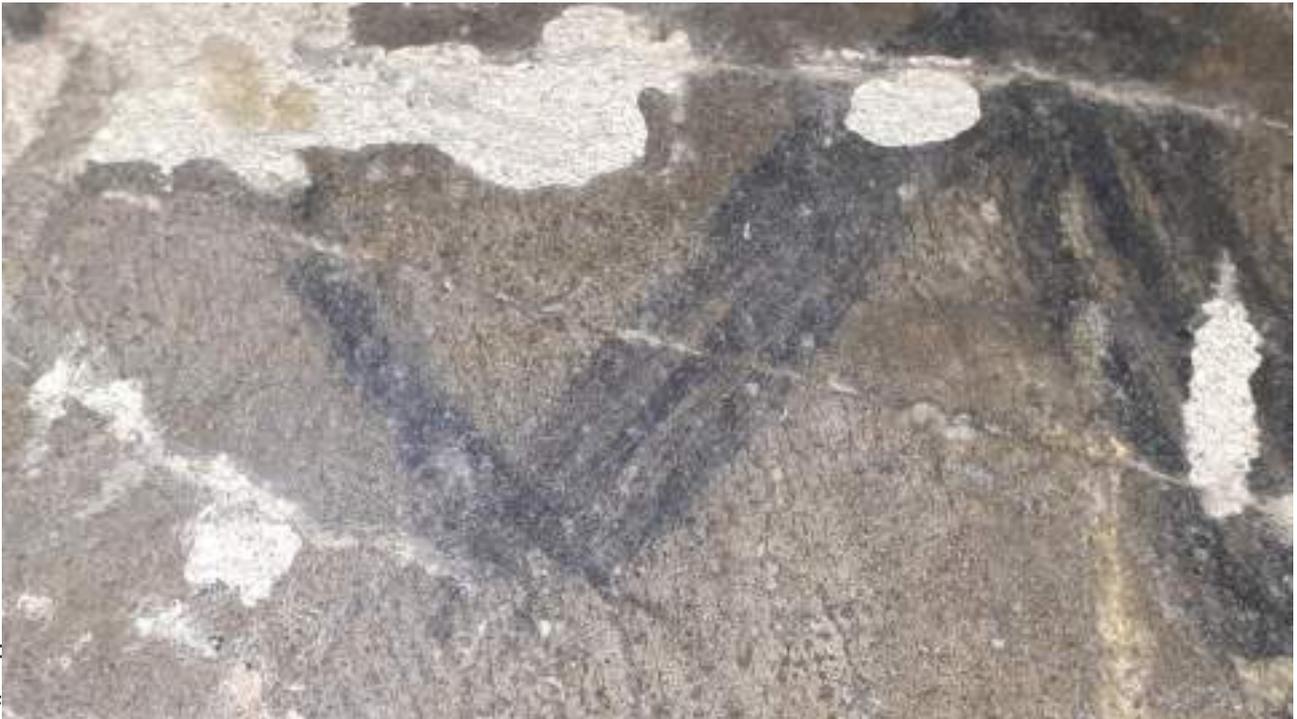
Fig. 2 - Parete est, particolare dei segni grafici di colore nero sullo sfondo verde.

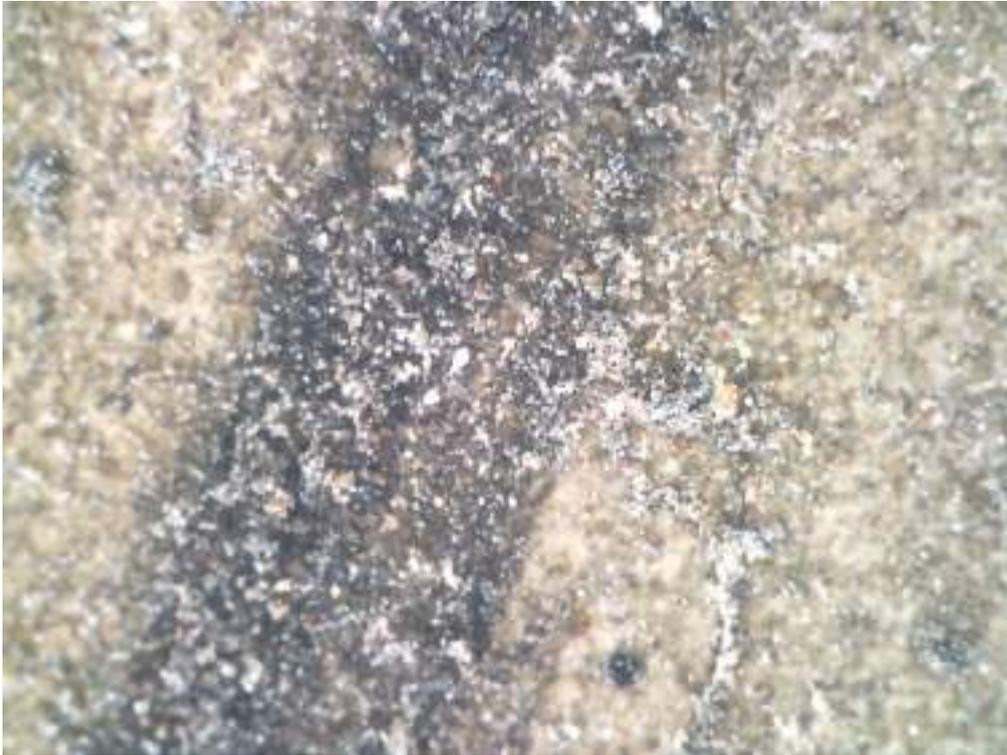
Fig. 3 - Parete est, particolare del segno grafico nero su sfondo verde con Microscopio portatile MDP (ingrandimento 200X).

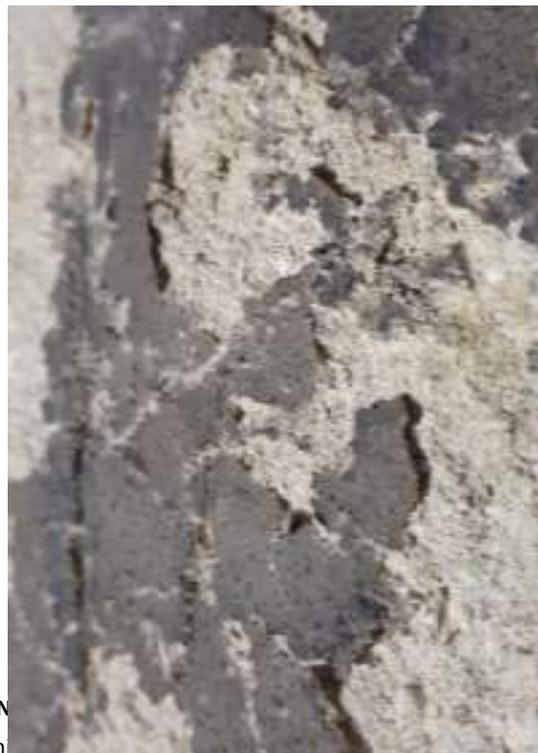
Fig. 4 - Parete est, particolare a luce radente dove si osserva lo spessore sottile dell'intonaco

I distacchi si sono verificati prevalentemente in prossimità delle numerose lesioni e fessurazioni causate dal sisma del 2012 e risultano estesi anche nella maggior parte della superficie delle quattro pareti, soprattutto in corrispondenza degli intonaci antichi. In particolare l'intonaco sottile della parete est con i segni grafici su sfondo verde scuro risulta essere gravemente decoeso e fragile; molte porzioni sono andate perdute e i bordi in prossimità delle lacune sono distaccati e a rischio caduta (fig. 4). Ad ogni modo anche i rifacimenti eseguiti in epoca recente risultano gravemente distaccati.

Il consolidamento dei distacchi tra gli strati di intonaco e questi ultimi e il supporto murario dovrà avvenire mediante iniezioni di malte premiscelate a basso contenuto salino (PLM o Ledan). Al fine di evitare "spanciamenti" le superfici dovranno essere sostenute da puntelli.

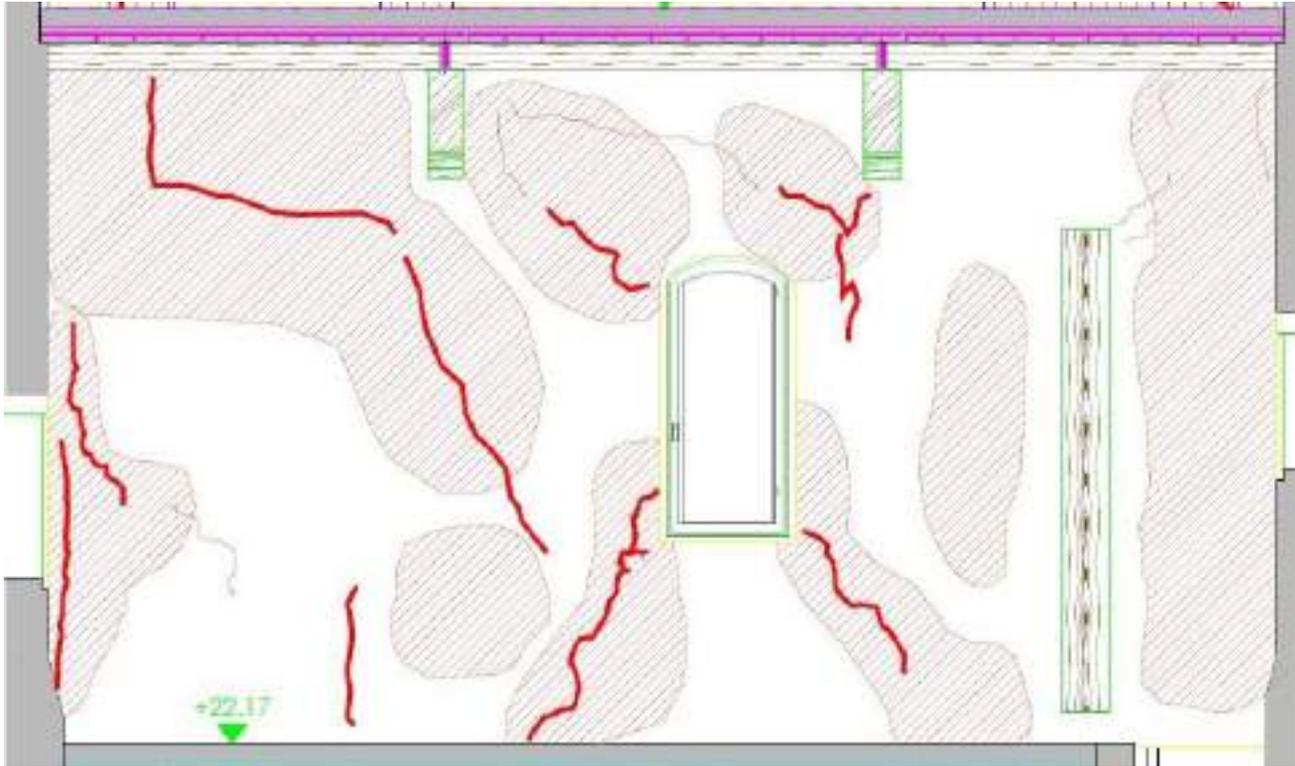
PROSPETTO PARETE NORD

Anche gli intonaci originali della parete nord, ovest e sud risultano in parte decoesi.
A parte il recente intervento pregresso che ha visto la realizzazione di grandi aree di rifacimento a tinta neutra, sono presenti numerose piccole stuccature sopra livello che, nel caso della parete est, montano sopra la decorazione pittorica (figg. 5, 6 e 7).

Per le pareti nord, ovest e sud si prevede la messa in sicurezza degli intonaci originali mediante bendaggi con garze protettive applicate con resina acrilica a percentuali idonee (da stabilire con test partendo da percentuali basse) durante le operazioni di rimozione dei rifacimenti di intonaco appartenenti all'ultimo intervento di restauro che non risultano essere più stabili.

La pulitura dovrà essere preceduta da prove per individuare i supportanti e i tempi di contatto necessari a far rigonfiare le sostanze da rimuovere. Durante tale operazione dovranno essere rimosse le piccole stuccature non idonee.

Il consolidamento dei distacchi tra gli strati di intonaco e questi ultimi e il supporto murario dovrà avvenire mediante iniezioni di malte premiscelate a basso contenuto salino (PLM o Ledan). Al fine di evitare “spanciamenti” le superfici dovranno essere sostenute da puntelli.

Il consolidamento degli intonaci decoesi dovrà essere effettuato mediante applicazioni di Silicato di Etile puro, al rifiuto nelle lacune, mentre negli intonaci decorati dovrà essere effettuata una prova mediante l’applicazione di due mani a distanza di 4 giorni per 3 volte. Tale prova dovrà essere valutata dal Direttore Operativo al fine di procedere su tutta la superficie decorata della parete est.

Infine le stuccature di piccole dimensione e i grandi rifacimenti dovranno essere realizzati mediante malte idonee per colorazione e granulometria da concordare con la Direzione Operativa insieme alle operazioni di ritocco pittorico a velature per intonare cromaticamente le abrasioni e le stuccature.

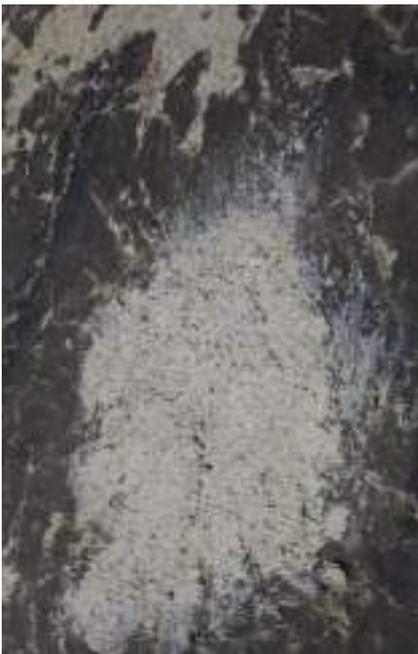
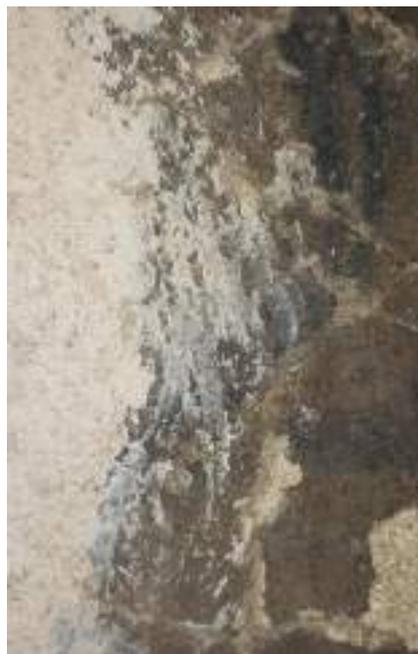
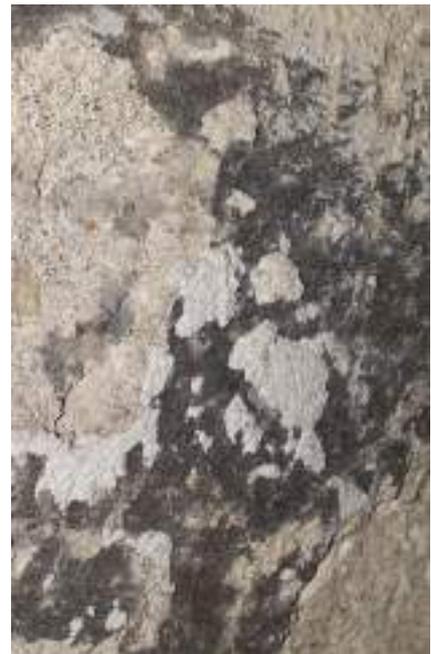
Figg. 5, 6 e 7 – Parete est, particolare delle stuccature di recente esecuzione che montano sopra i bordi dell'intonaco originale.

Infine le stuccature di piccole dimensione e i grandi rifacimenti dovranno essere realizzati mediante malte idonee per colorazione e granulometria da concordare con la Direzione Operativa insieme alle operazioni di ritocco pittorico a velature per intonare cromaticamente le abrasioni e le stuccature.
