**EX-SCUOLA DI ELEMENTARE DI S. MARINO DI CARPI:  
Centro Culturale Islamico  
Intervento di riparazione danni sisma con rafforzamento locale a  
seguito degli eventi sismici del 20 e 29 maggio 2012**

**PERIZIA DI VARIANTE**

**RELAZIONE TECNICA INTERVENTI EDILI**

**PERIZIA DI VARIANTE n°1**

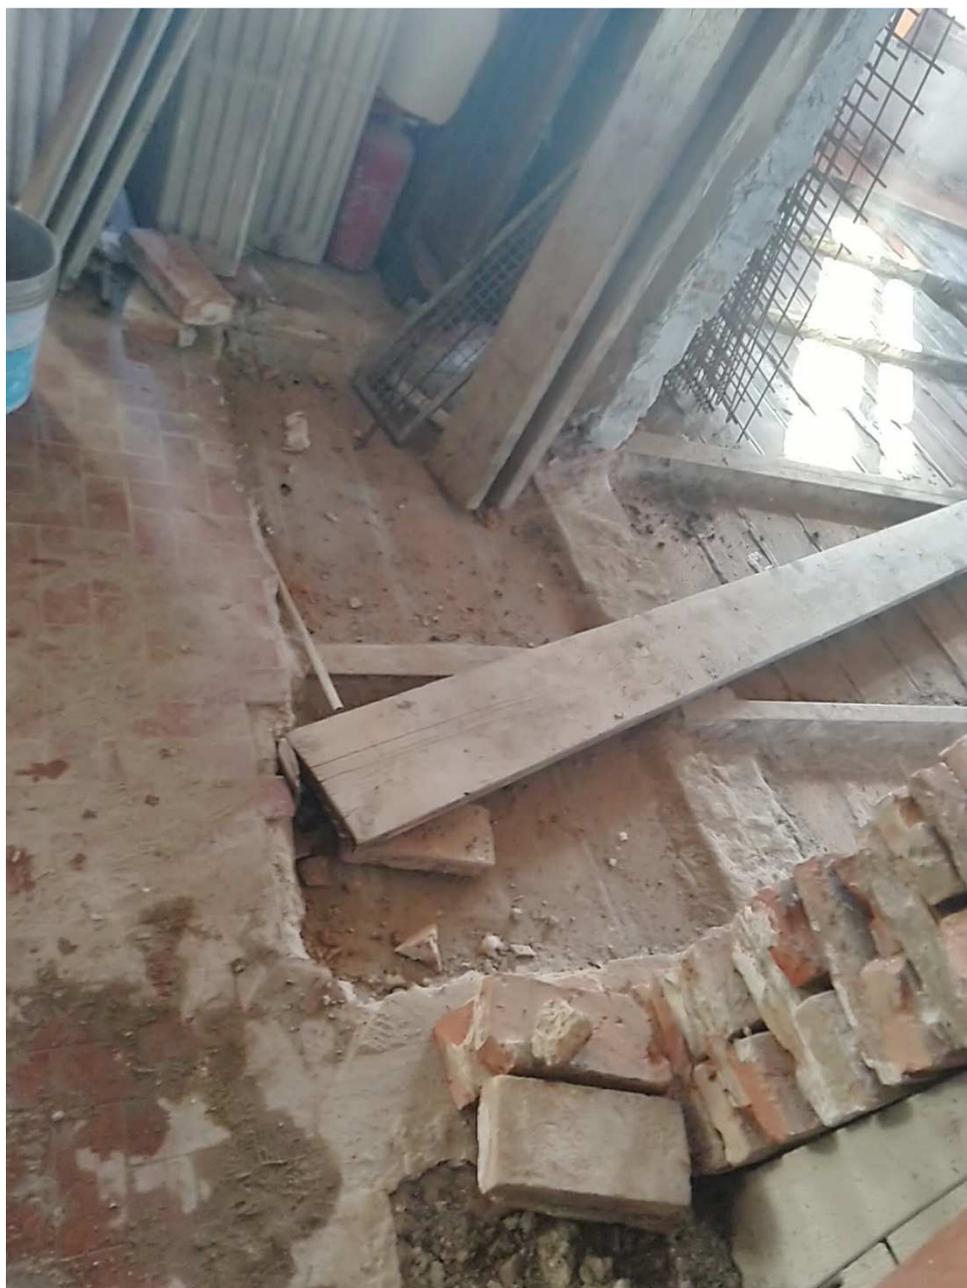
Durante i lavori di consolidamento del terzo impalcato, nella fase di rimozione di pavimento e sottostante strato di allettamento, si è preso atto che lo strato sotto alla caldana di allettamento del pavimento, fino all'estradosso dei tavelloni, era tutto disgregato. (cfr. Foto n°1 e n°2).

*Foto 1 Strato di allettamento esistente*

Tutto ciò rilevato si è dovuto procedere alla rimozione dell'intero sottofondo pavimento. Ciò ha comportato in fase di esecuzione della nuova soletta un maggior consumo di calcestruzzo strutturale leggero per realizzare anche il sottostrato, fino all'estradosso dei tavelloni dello spessore di circa cm.6.

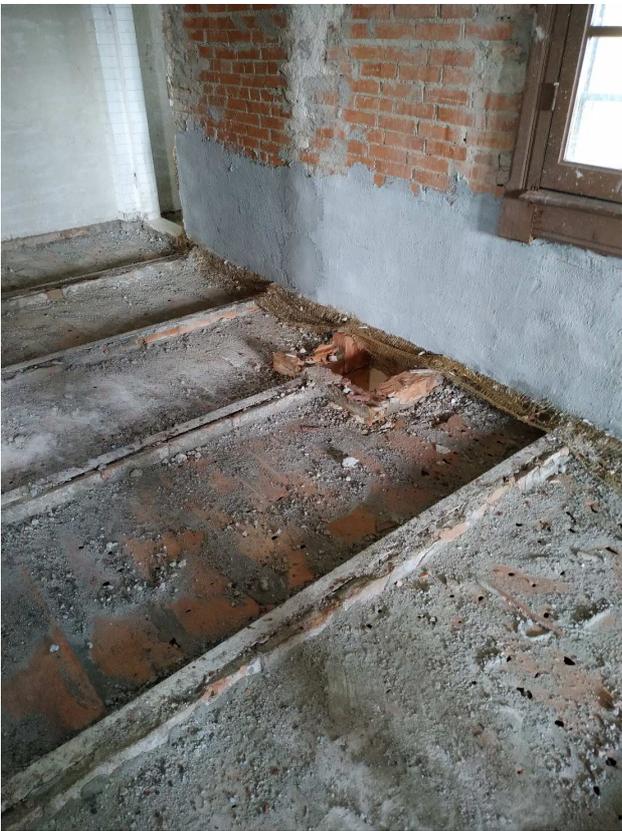
Foto 3

Effettuata la pulizia (cfr. Foto n°3,4,5), è stato realizzato un getto in Leca strutturale 1800 di cm. 6+5 per un peso di  $0,11 \times 1800 = 198$  dN/mq.

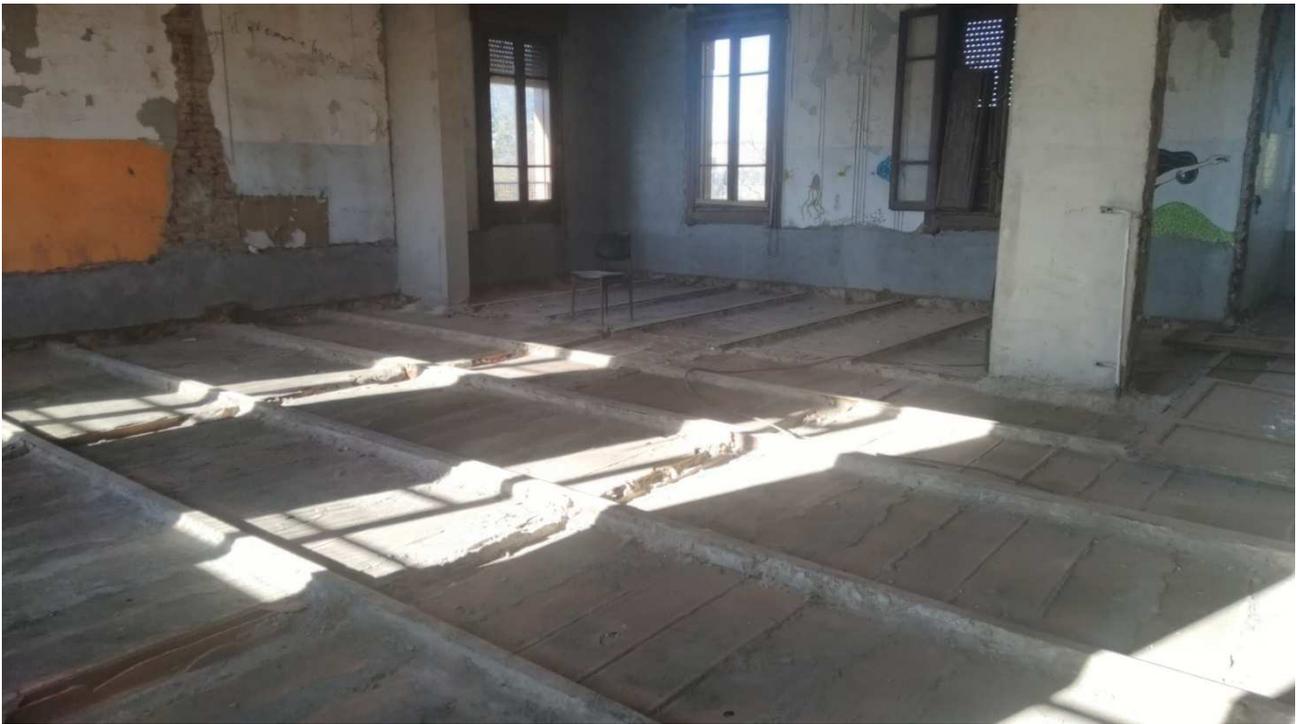
*Foto 5 Rimozione della malta di allettamento fino alla completa pulizia dell'estradosso tavelloni*

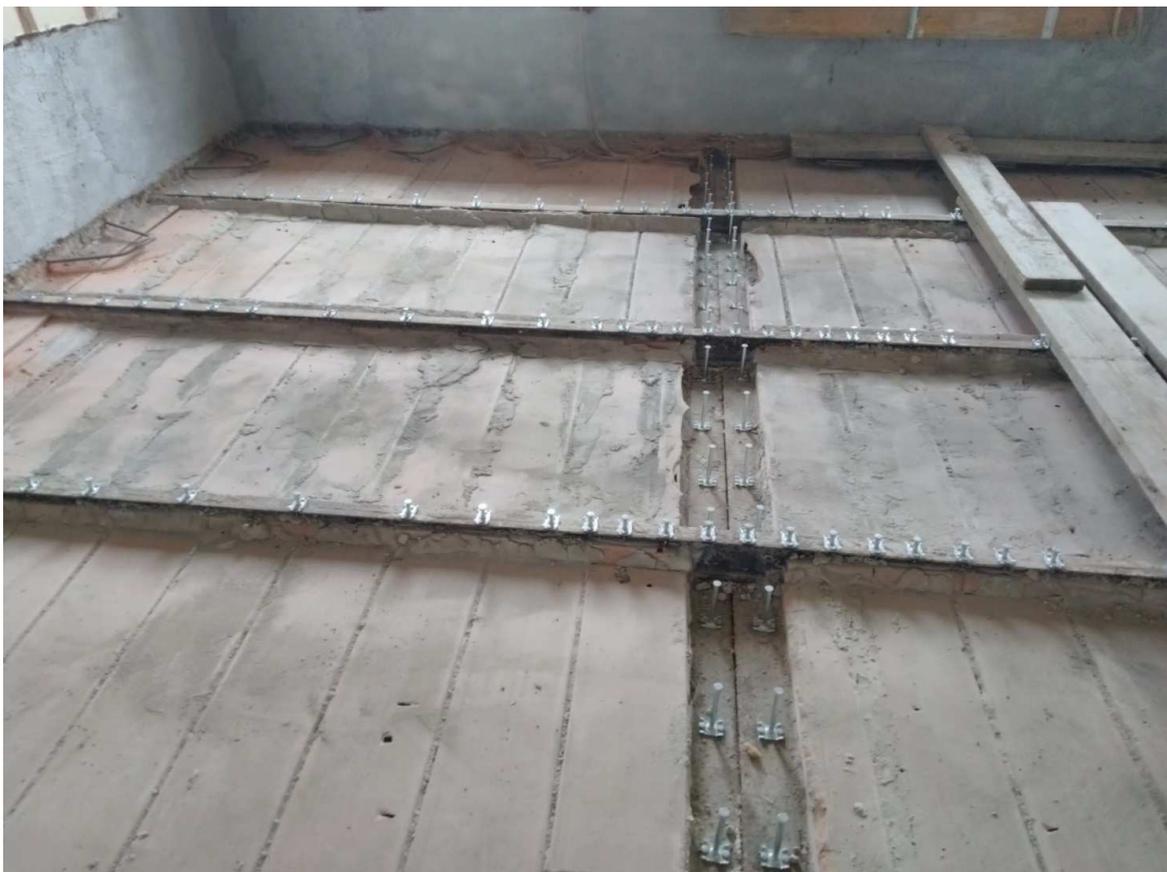
*Foto 6 Posa dei connettori sui profili in acciaio esistenti*

Sono quindi state rifatte le verifiche dell'impalcato che hanno portato ad un aumento del numero di connettori, alla piolatura anche delle travi principali ed all'inserimento di ferri aggiuntivi di diametro mm.8.

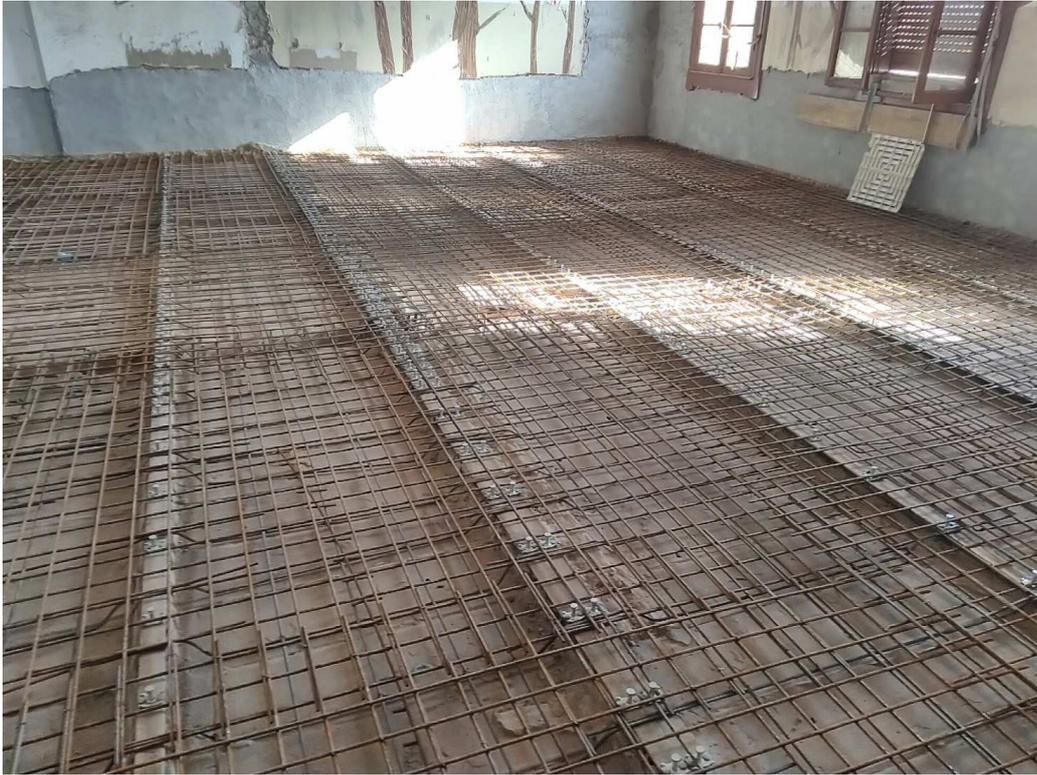
*Foto 7 Posa delle armature della soletta e del sottostra*

Per collegare questo sottostrato alla soletta che si veniva a realizzare sull'estradosso dei profili è stata posata armatura costituita da ferri di diametro mm.8 sagomati come indicato in TAV. 21V.

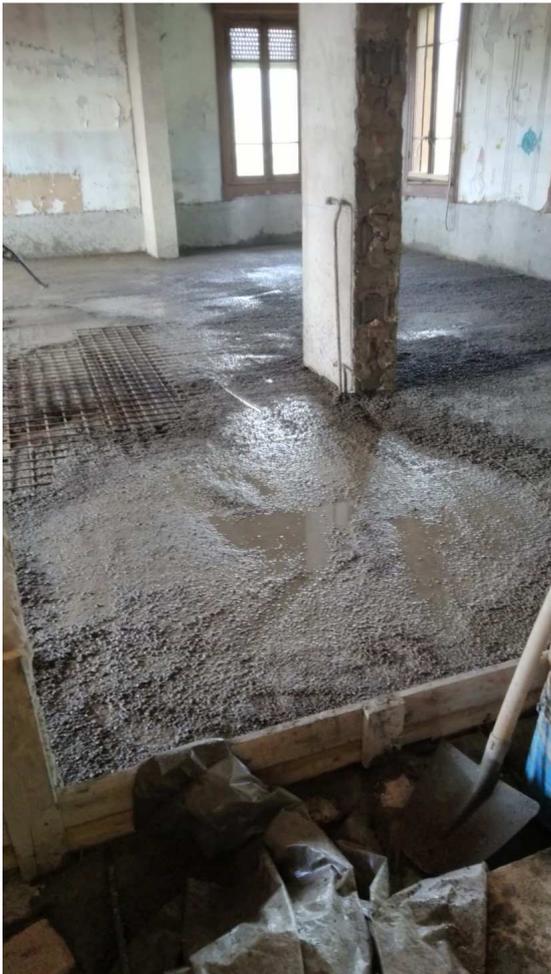
*Foto 8 Getto di Leca strutturale*
