**UMI n. 25A/01**

**Ubicazione:**  
via 25 aprile (S. Antonio in Mercadello)

**Esito della valutazione danni e perimetrazione UMI**

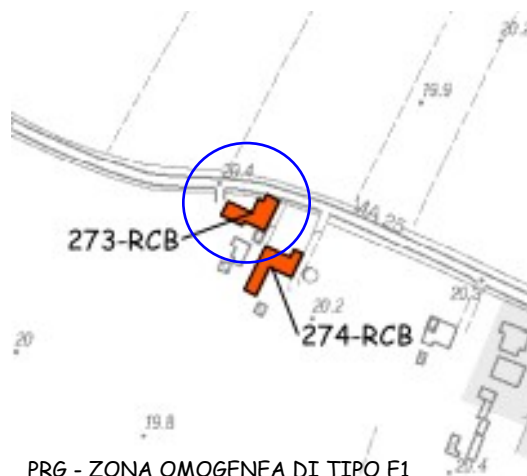
Edificio inagibile (E)
-

Edificio temporaneamente inagibile (tutto o parte) ma agibile con provvedimenti di pronto intervento (B)

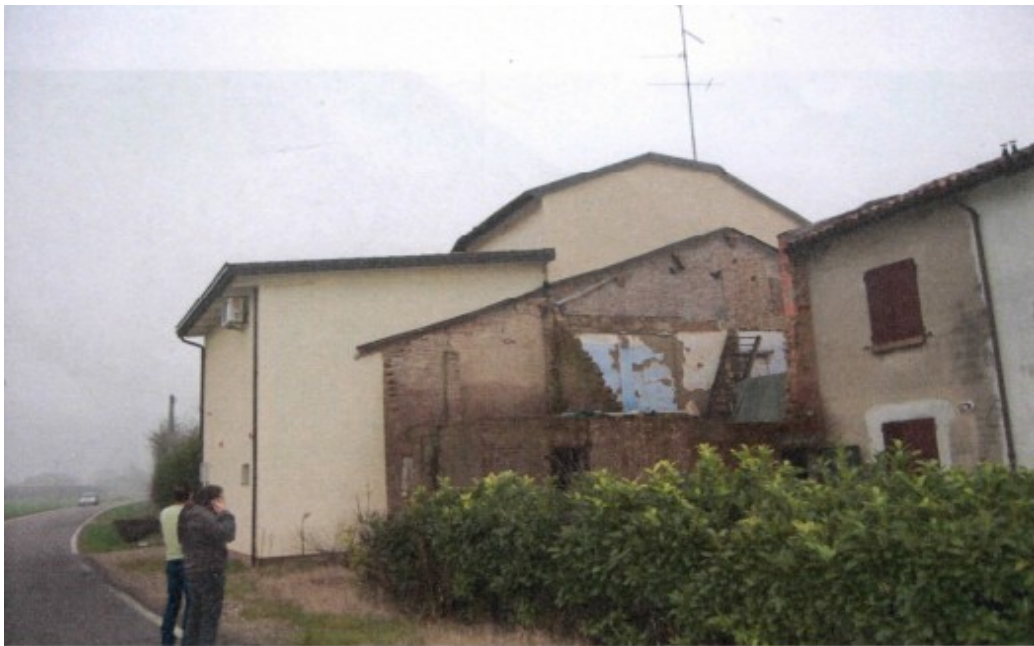
Vista da via XXV aprile ante sisma

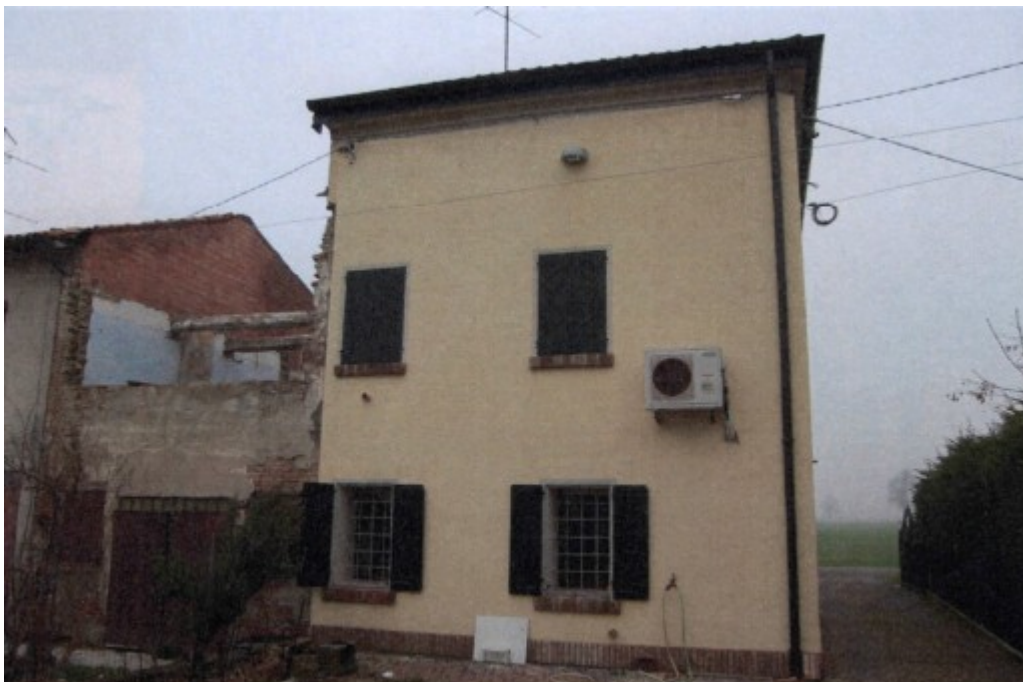
Vista d'insieme da via XXV Aprile
