Comune di Novi di Modena

**INDIVIDUAZIONE DEGLI AGGREGATI EDILIZI E
PERIMETRAZIONE DELLE UNITA' MINIME DI INTERVENTO (UMI)
ai sensi dell'art. 7 della L.R. n. 16 del 21.12.2012
e degli artt. 3 e 4 dell'Ordinanza Commissariale n. 60 del 27.05.2013**

**a cura di:
Arch. Carla Ferrari
Ing. Paolo Giovannini sgLab**

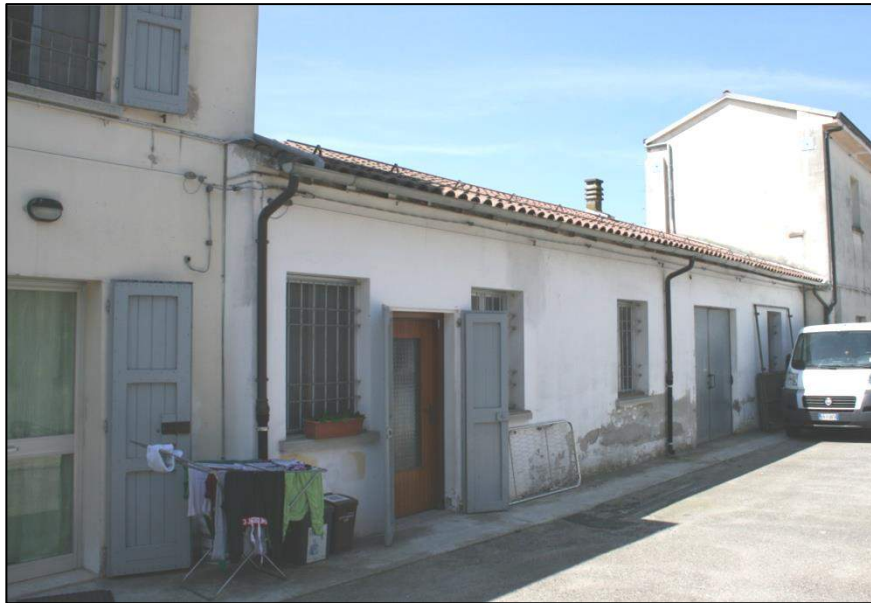
Foto da via Zoldi (cortile interno)

Caratteristiche strutturali:**Esito di agibilità: "E" (Scheda AeDES)**

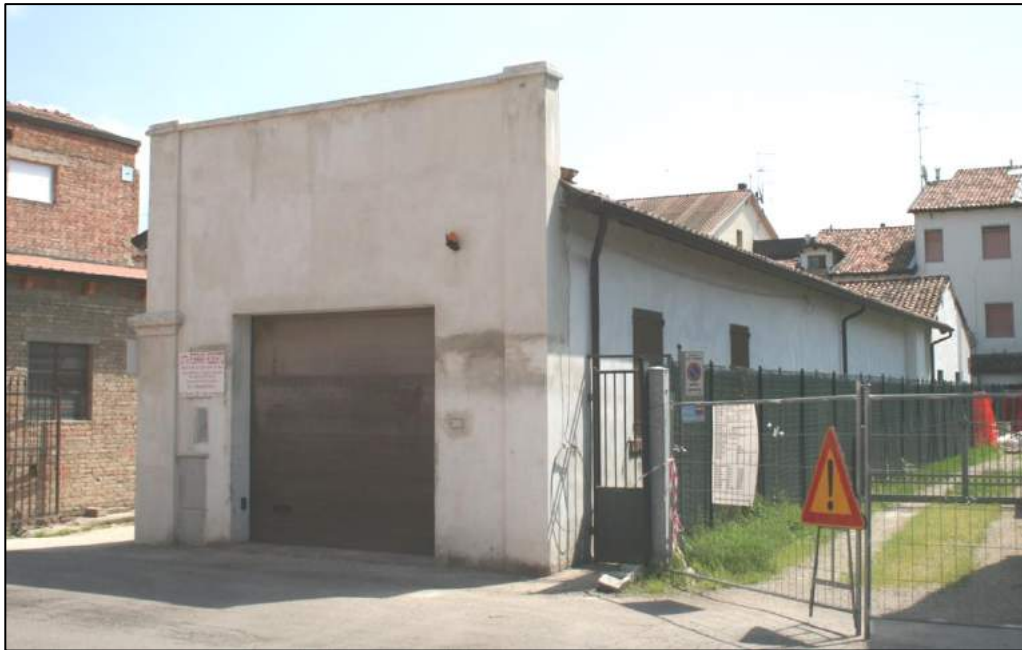
Foto da via Zoldi

- porzione ovest: "F" (Scheda AeDES) intrinseco "B" (Scheda istruttoria del Comune di Novi di Modena)
- porzione est: "B" (Scheda AeDES)
- porzione nord-est: privo di scheda di danno (non determinato)

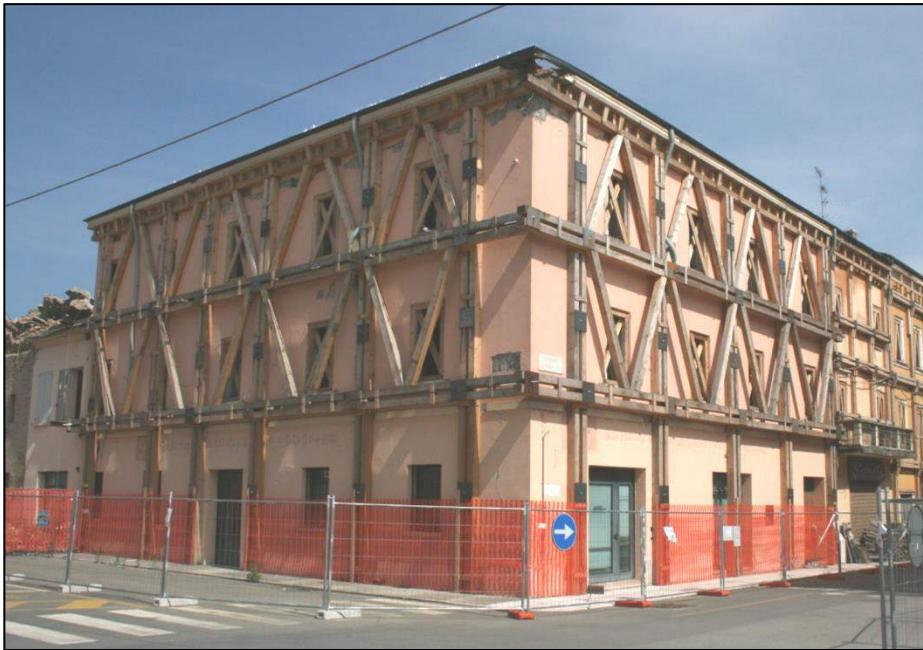
Foto da piazza Primo Maggio

Caratteristiche strutturali:**Esito di agibilità: "E" (Scheda AeDES)**

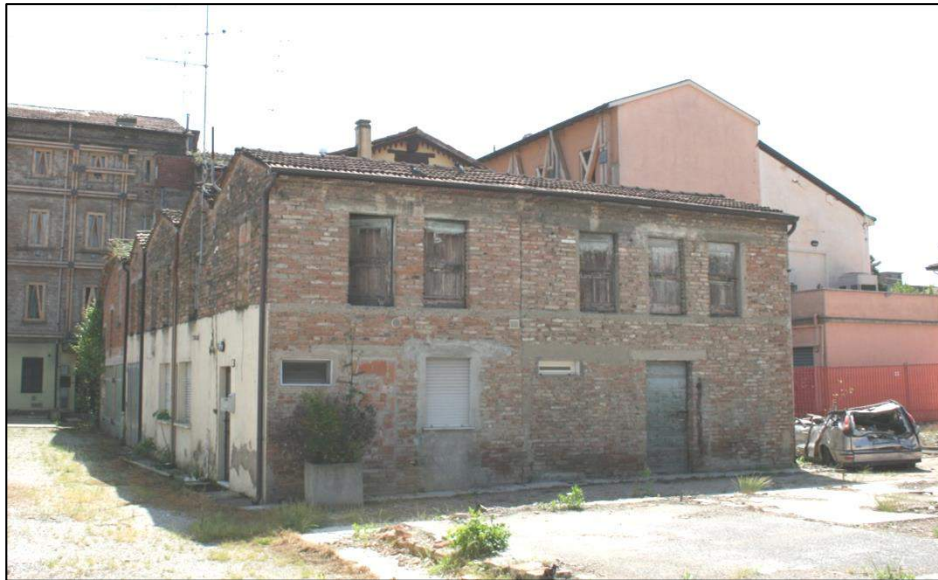
Foto da via Zoldi

- porzione ovest: "F" (Scheda AeDES) intrinseco "B" (Scheda istruttoria del Comune di Novi di Modena)
- porzione est: privo di scheda di danno (non determinato)

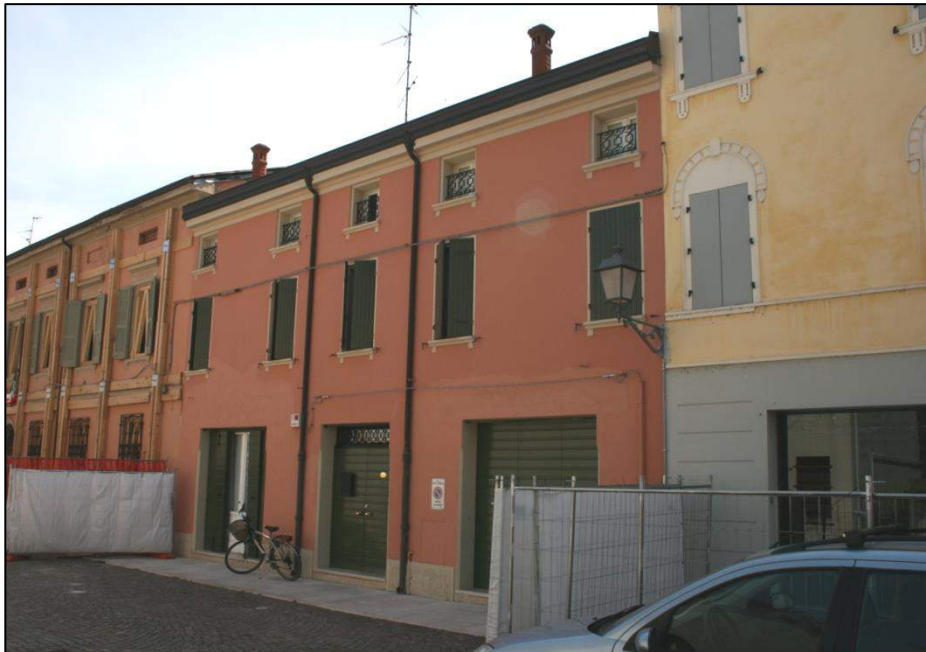
Foto da corso Marconi

Caratteristiche strutturali:**Esito di agibilità: "B" (Scheda AeDES)**

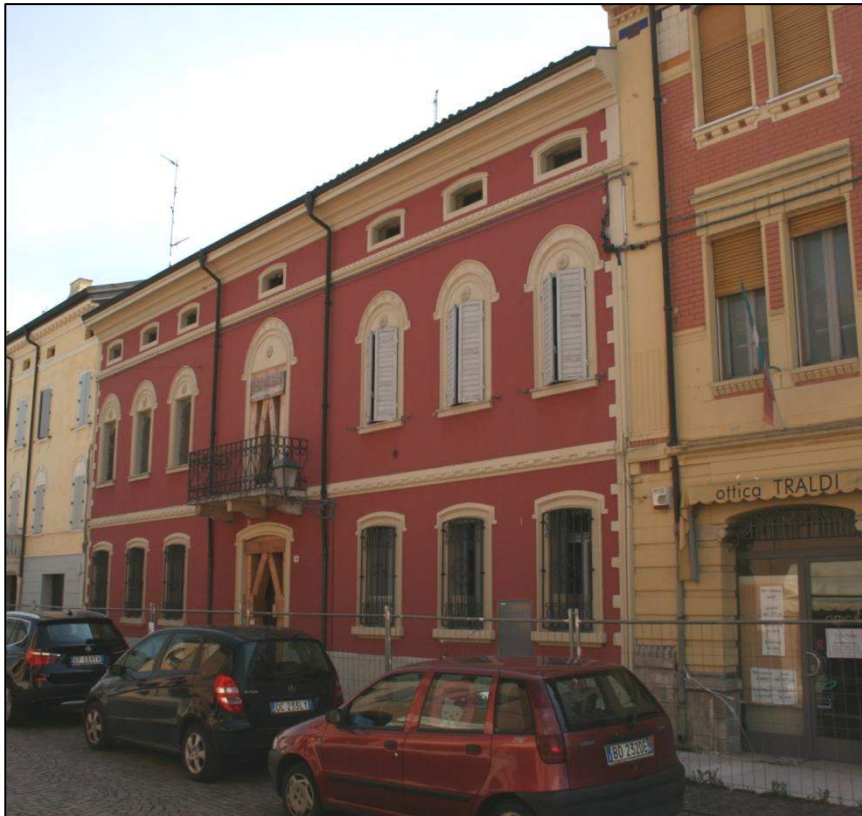
Foto da corso Marconi

Caratteristiche strutturali:**Esito di agibilità: "E" (Scheda AeDES)**

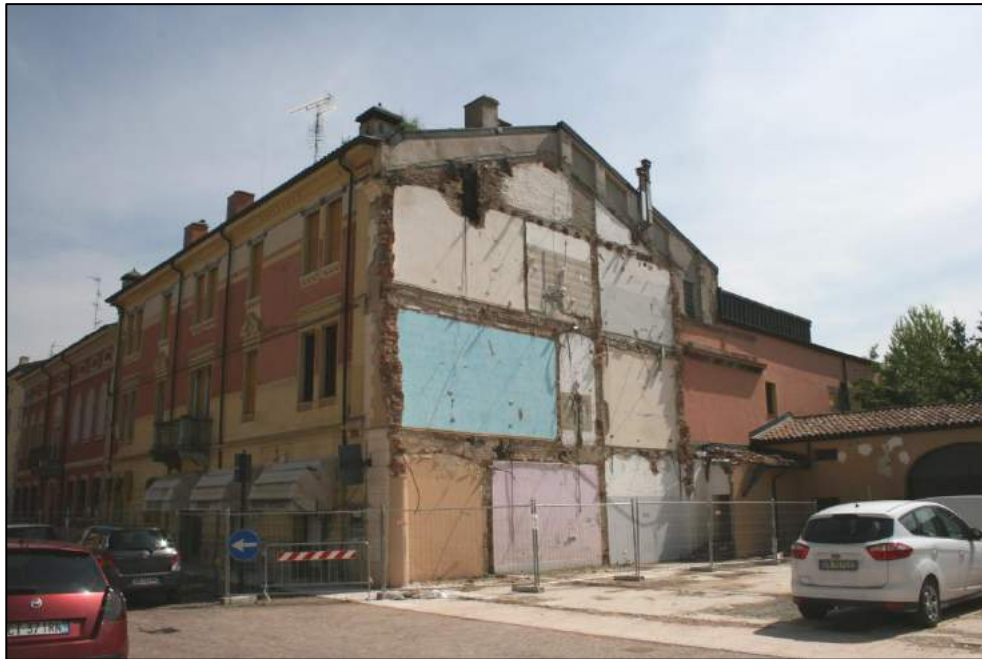
Foto da corso Marconi

Caratteristiche strutturali:**Esito di agibilità: "E" (Scheda AeDES)**

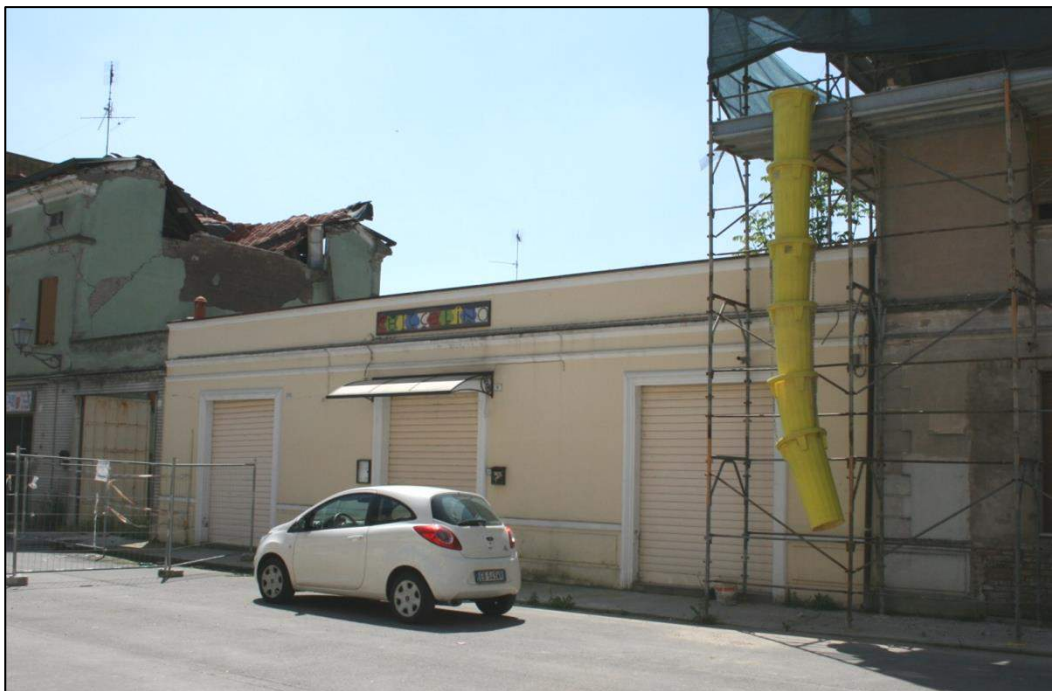
Foto da via Malvasi

- porzione nord: "F" (Scheda AeDES) intrinseco "B" (Scheda istruttoria del Comune di Novi di Modena)
- porzione sud: privo di scheda di danno (non determinato)

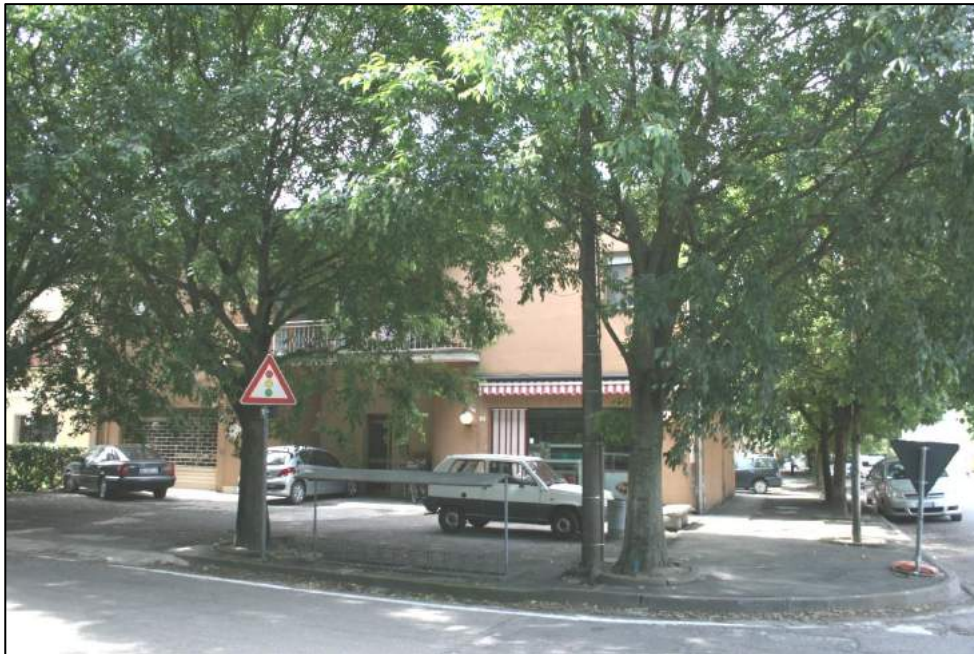
Foto da viale Medaglie D'Oro

Caratteristiche strutturali:**Esito di agibilità: "B" (Scheda AeDES)**
