UMI n. SC/08

Ubicazione:
via S. Antonio (S. Antonio in Mercadello)

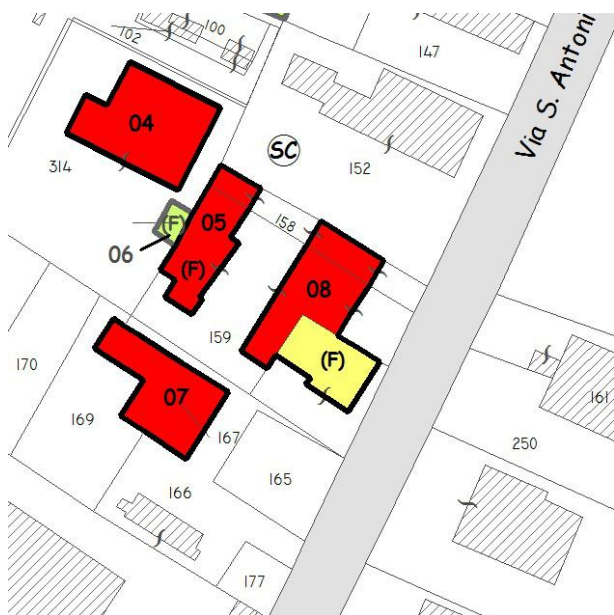
Esito della valutazione danni e perimetrazione UMI

porzione nord - Esito di agibilità: "E" (Scheda AeDES)

porzione ovest - Esito di agibilità: "E" (Scheda AeDES)

porzione est - Esito di agibilità: "F" intrinseco "B" (Scheda AeDES)

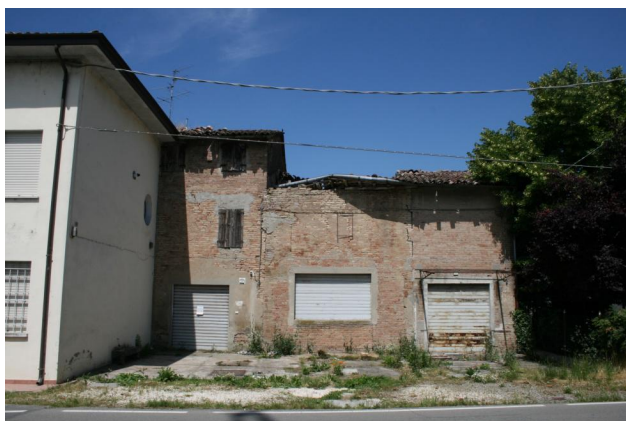
Foto da via S. Antonio

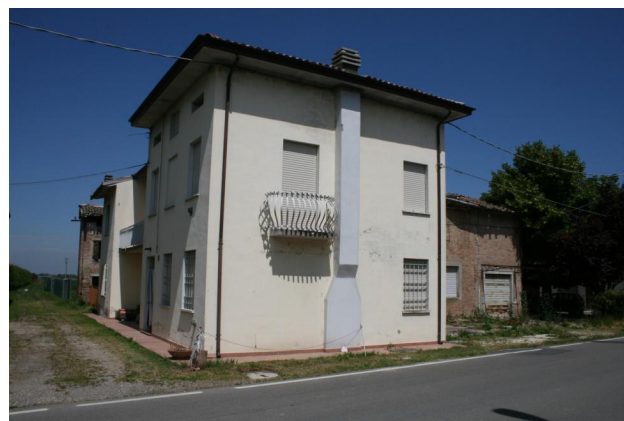
Foto da via S. Antonio

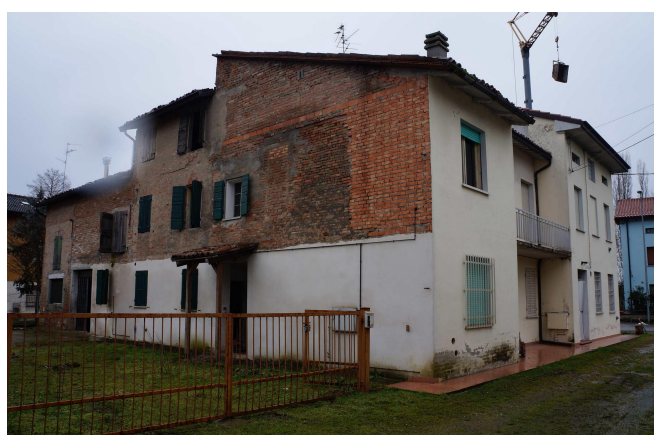
Foto da corte interna

UMI costituita da due unità strutturali ben individuabili ma fuse in un aggregato che, dal punto di vista delle caratteristiche costruttive tipologiche e funzionali, conserva un forte carattere di unitarietà. . Il complesso è in muratura, ha pianta ad L e coperto a falde inclinate.

Gli effetti del sisma sono riconoscibili nell'aver accentuato la vulnerabilità nelle ammorsature tra singoli elementi e nell'aver generato condizioni di grave collasso strutturale nella porzione di edificio che nel tempo è stata più carente di manutenzione, anche perché ad usi agricoli.

Il progetto strutturale relativo alla UMI SC/08 (con esiti di agibilità "E" ed "F" intrinseco "B") dovrà essere sviluppato in forma unitaria senza tener conto di alcuna interazione con UMI contigue.
