Comune di **CARPI**
Provincia di **MODENA**

Piano Particolareggiato di Iniziativa Privata denominato “B_Bis 5”, posto in Carpi via Due Ponti

RELAZIONE AGRONOMICA

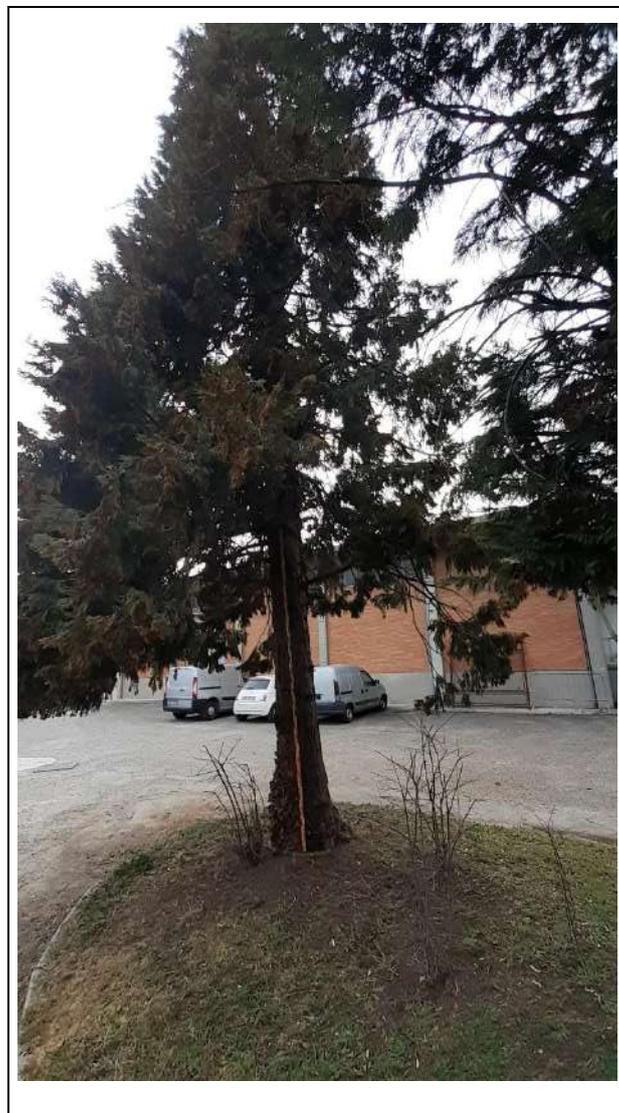
Essenza: **01 – Thuja**

Chioma: compatta, leggermente meno densa a ovest

Patologie: non evidenti

buon portamento, bell'esemplare tronco ritto, chioma
leggermente asimmetrica, impalcata a circa cm 200 dal PdC

Buono/ottimo

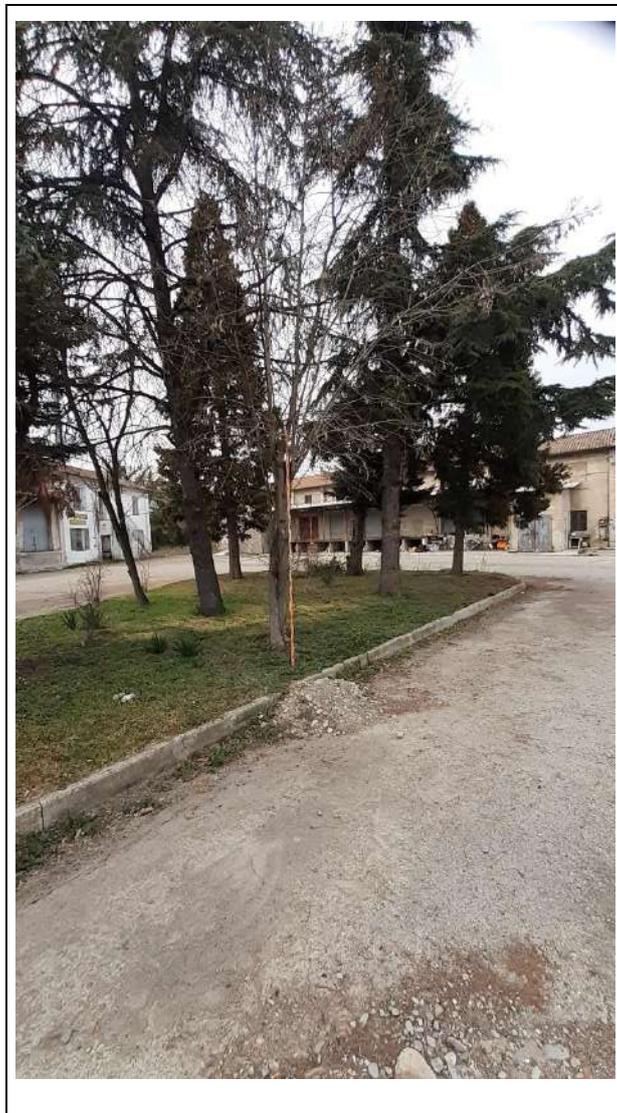
Essenza: 02 - **Robinia pseudoacacia**

Mediocre

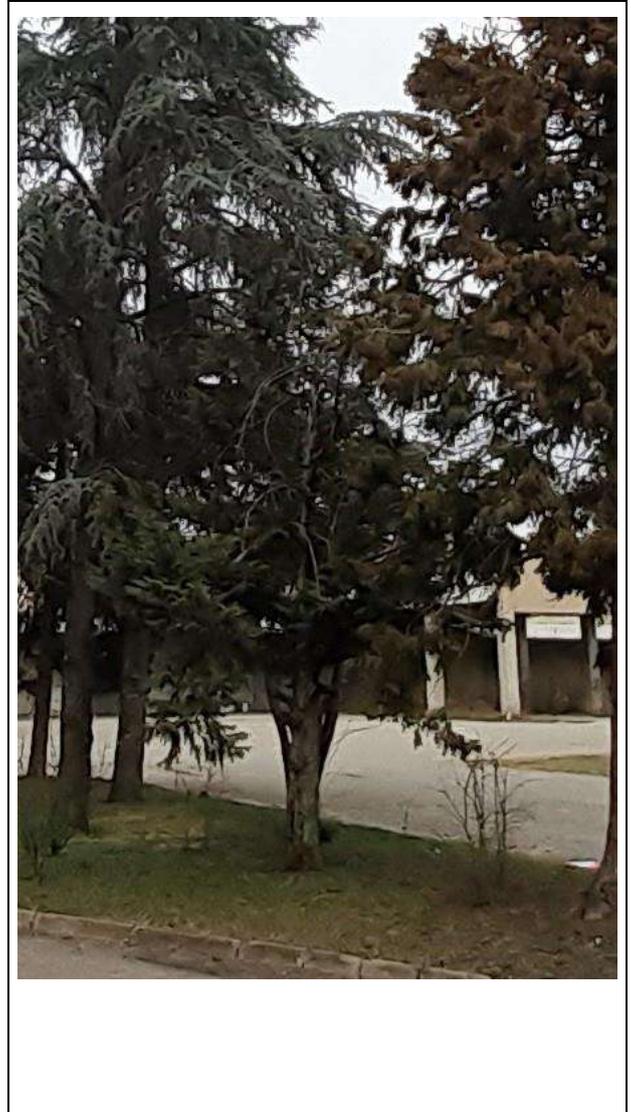
Chioma: capitozzata, sgraziata, asimmetrica

Note: pianta mal governata, capitozzata, impalcata molto bassa

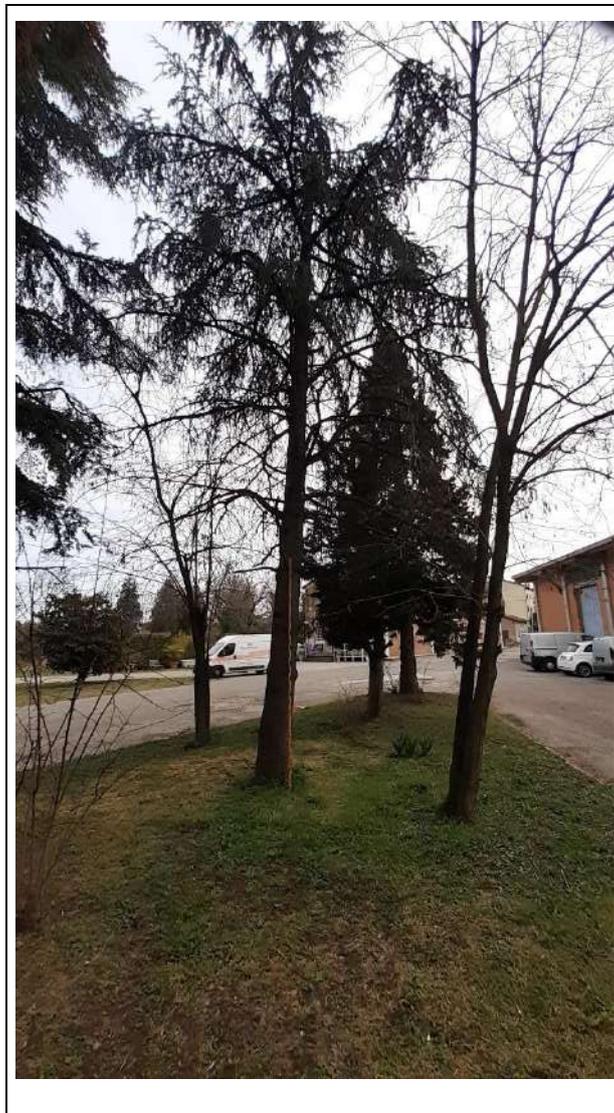
Patologie: sofferenza

Note: rami mal recisi sul tronco, cicatrizzazione dei tagli mal gestita, monconi

discreto

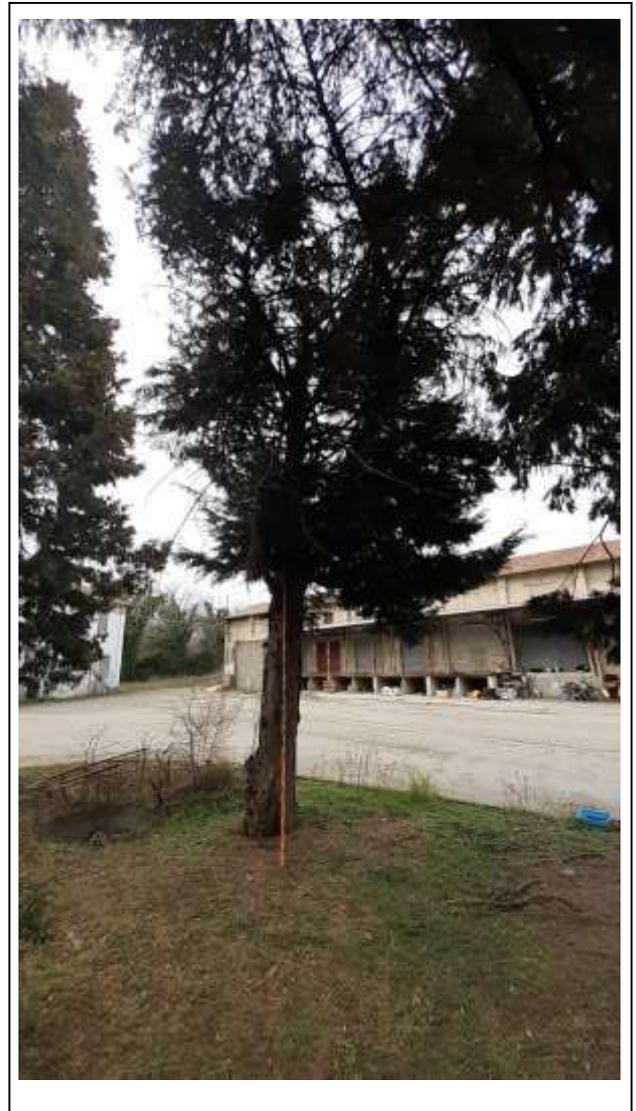
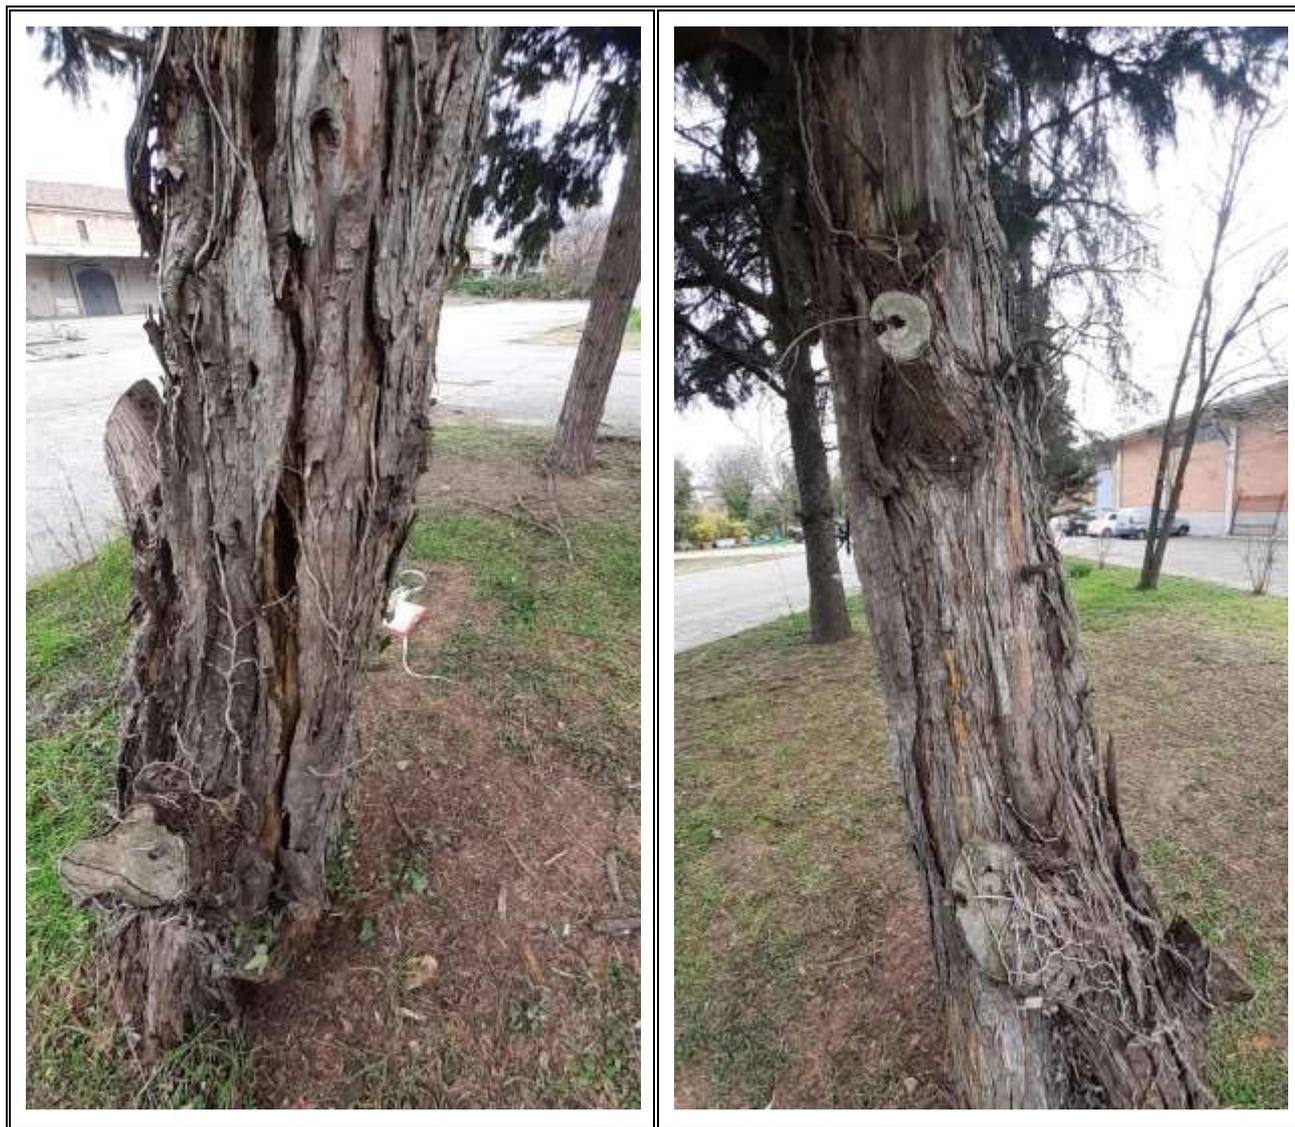
Portamento: Eretto, capitozzata a circa 6 metri di altezza per problemi gravi di fessurazioni e carie al tronco

Patologie: evidenti fessurazioni al tronco per tutta la sua altezza, diversa capitozzatura dei rami principali mal eseguite e mal cicatrizzate

Note: Pianta gravemente lesionata nel tronco con forti fessurazioni e carie diffuse. A grave rischio di collasso strutturale improvviso. Pericolosa

Insufficiente, Pericolosa, DA ABBATTERE

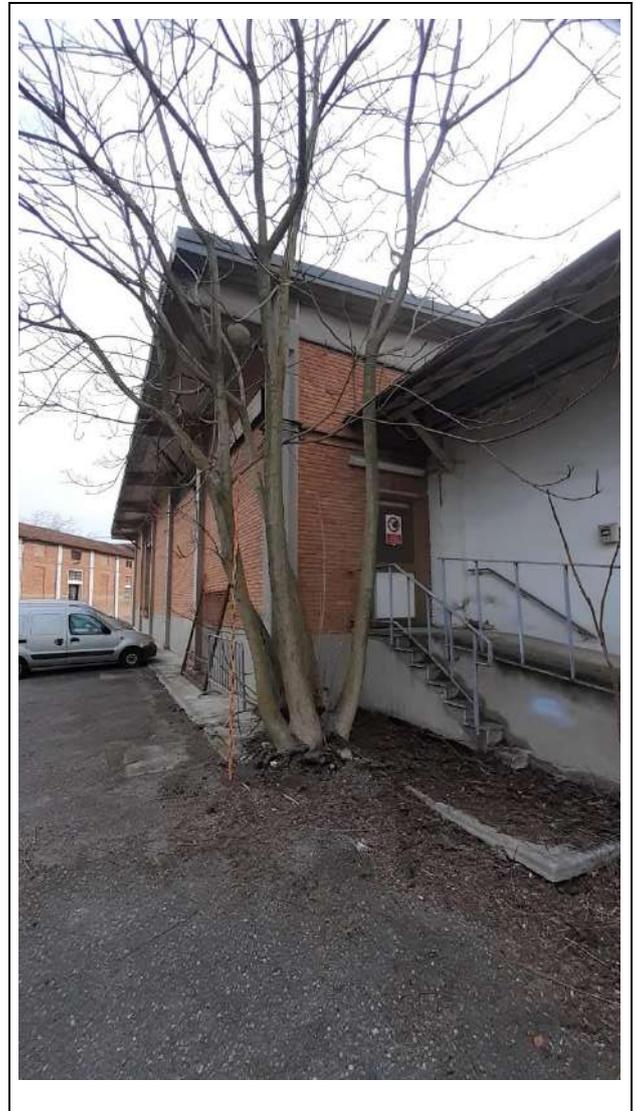
Patologie: presenza di funghi in un vecchio ramo in
prossimità della zona di ceduazione

Note: posizione non idonea per prossimità con corpo di fabbrica, da abbattere

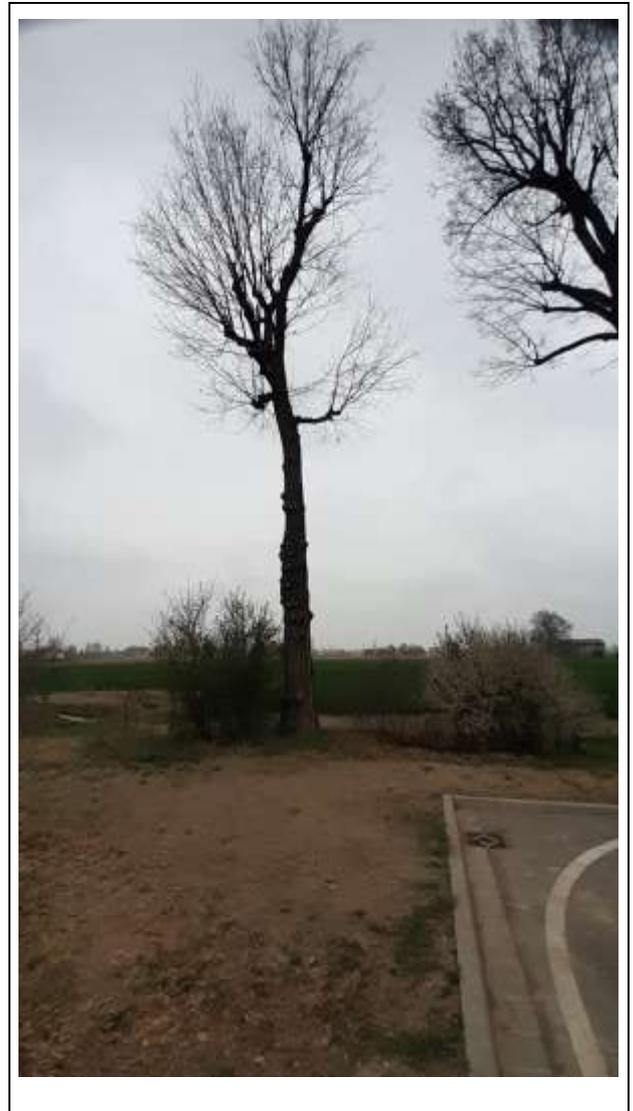
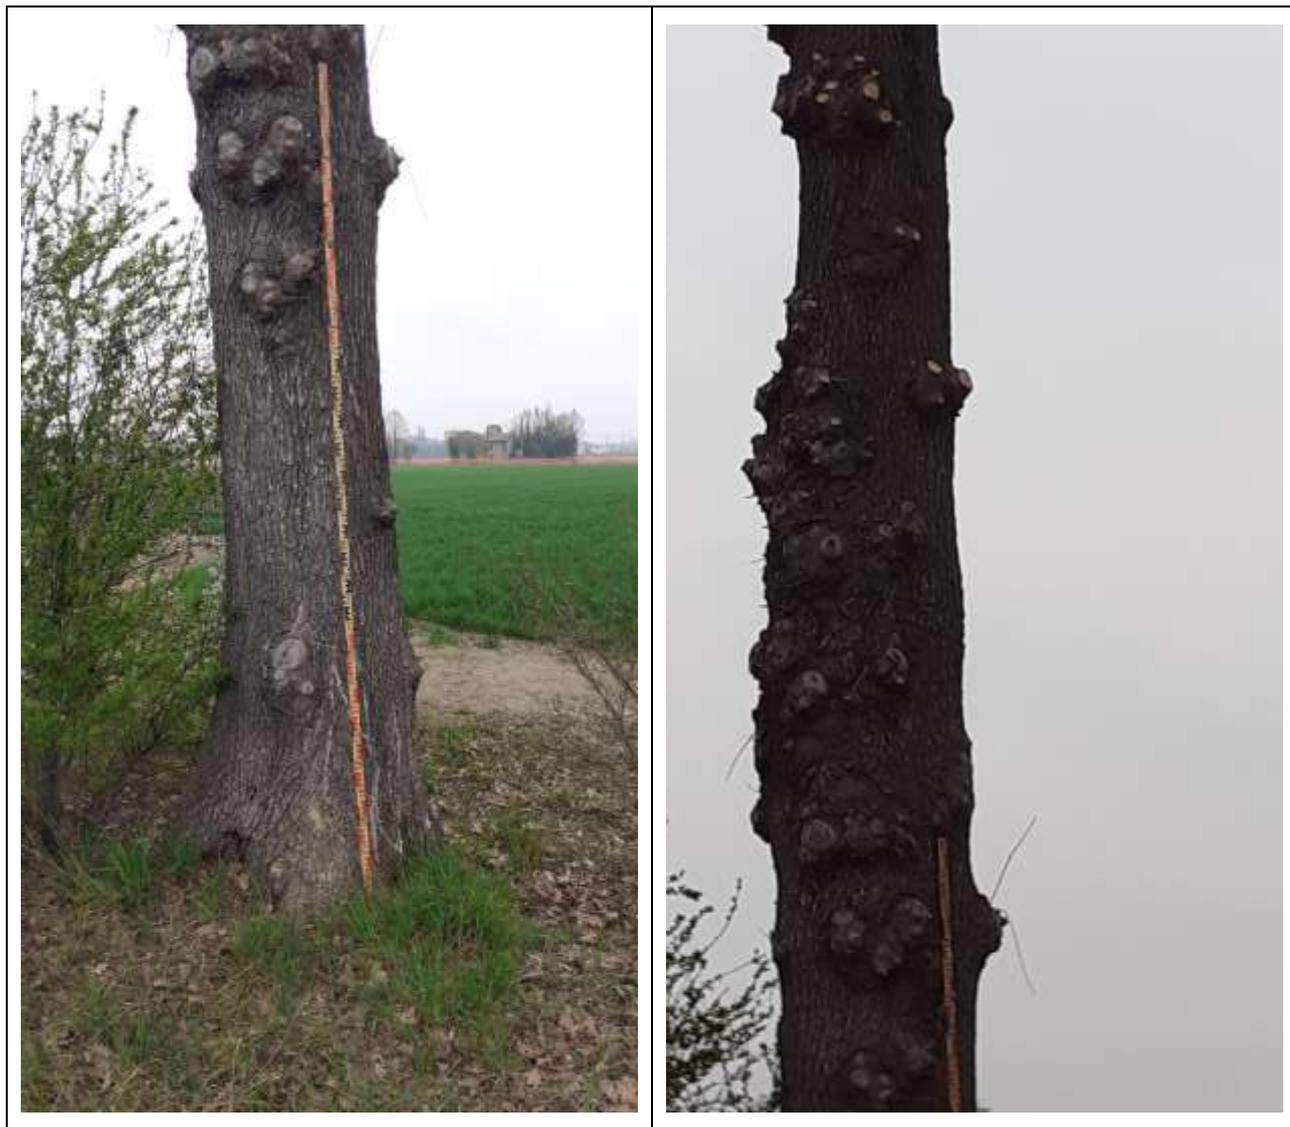
Bella pianta monumentale sulla quale si è intervenuti nel tempo ed anche di recente con interventi di potatura inappropriati, probabilmente realizzati da personale non adeguatamente formato

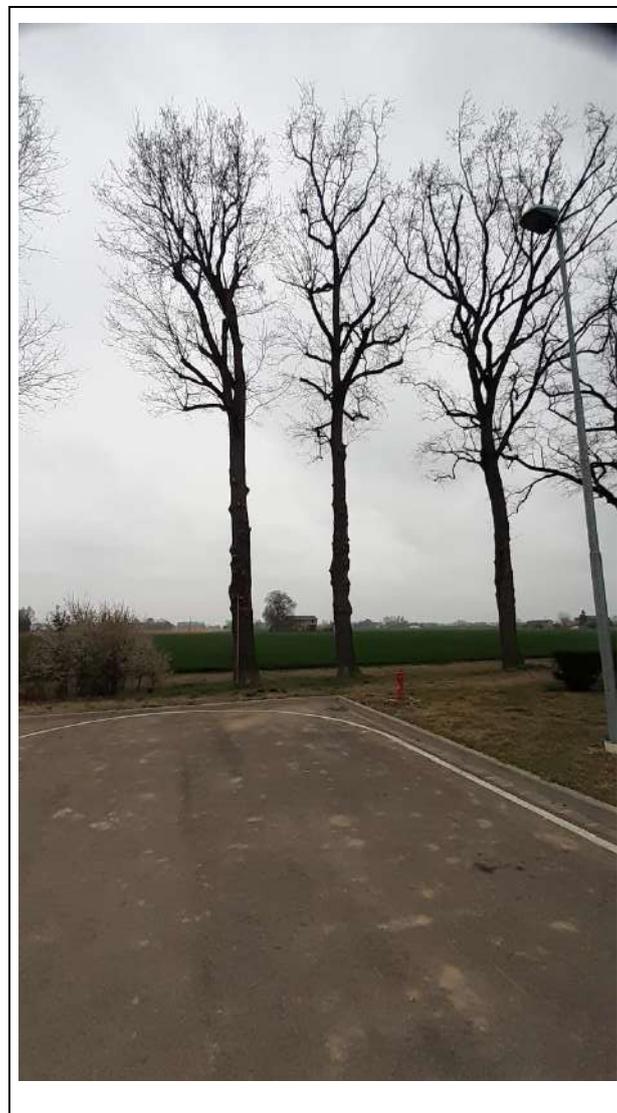
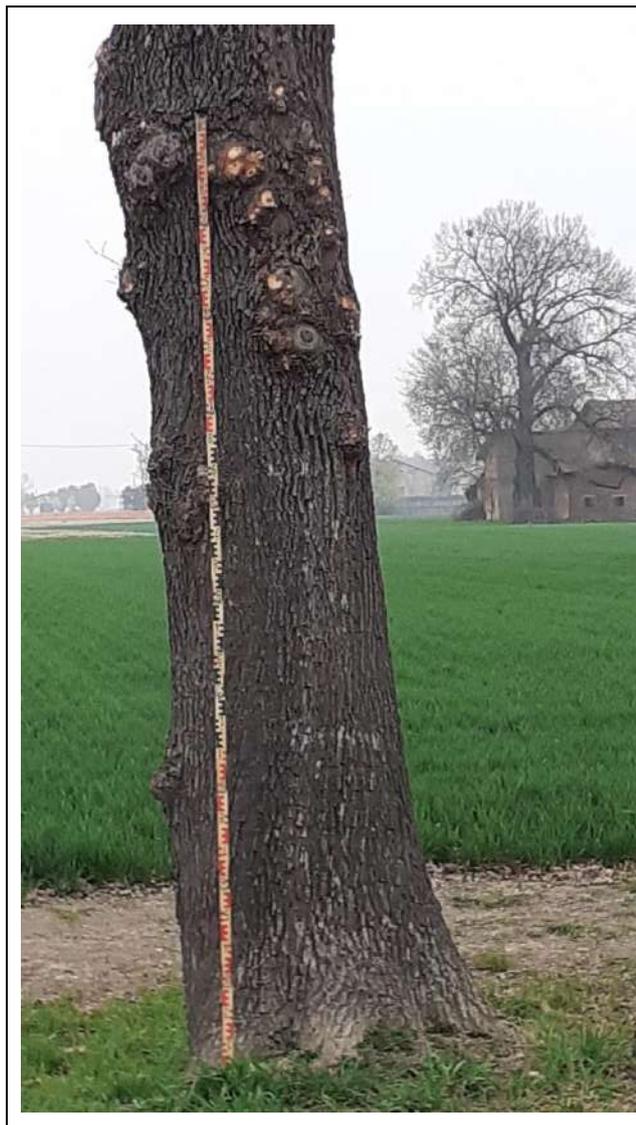
Bella pianta monumentale sulla quale si è intervenuti nel tempo ed anche di recente con interventi di potatura inappropriati, probabilmente realizzati da personale non adeguatamente formato

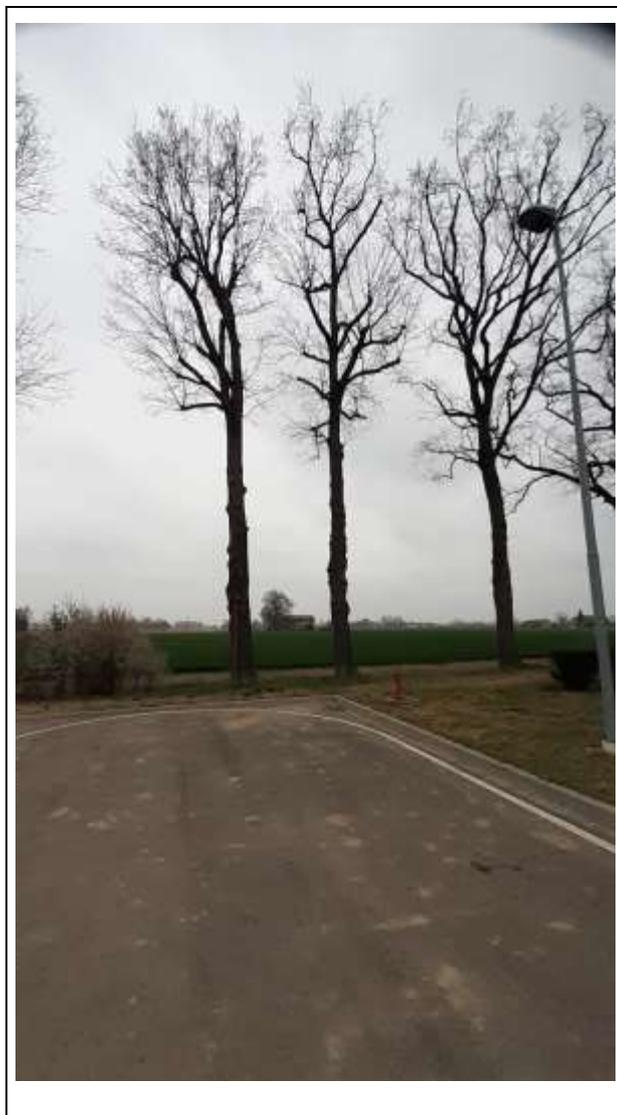
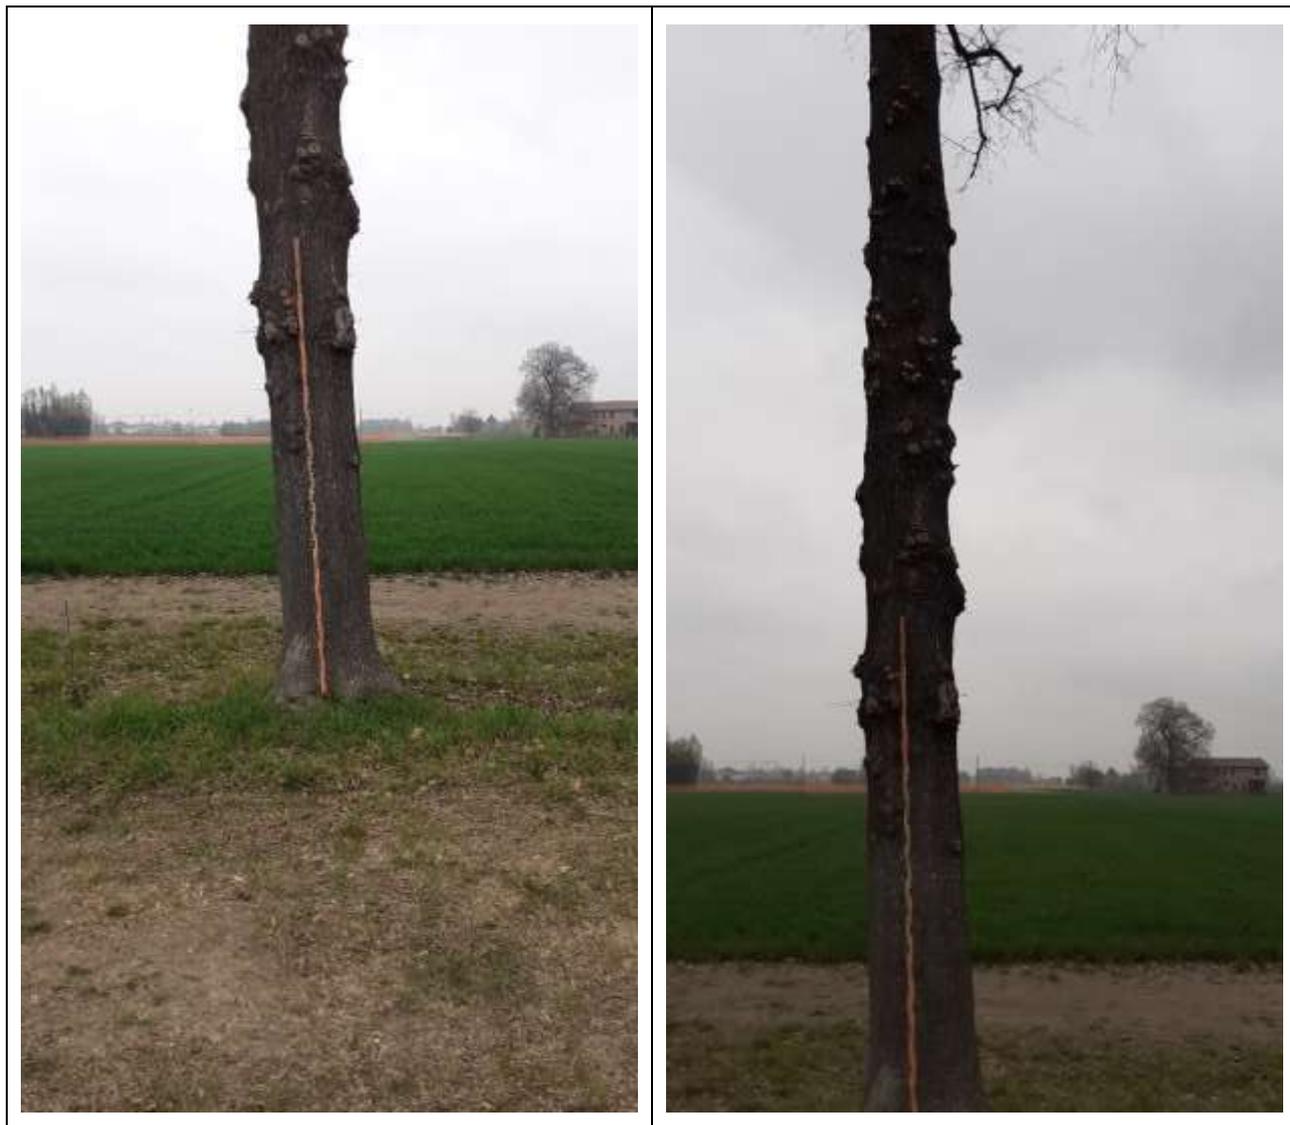
Bella pianta monumentale sulla quale si è intervenuti nel tempo ed anche di recente con interventi di potatura inappropriati, probabilmente realizzati da personale non adeguatamente formato

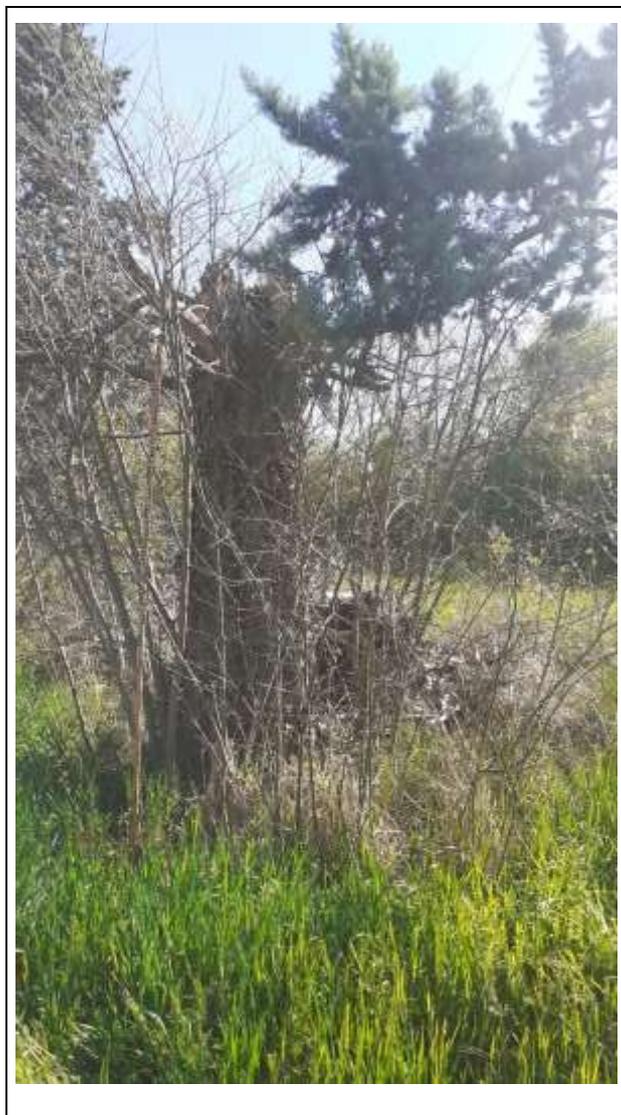
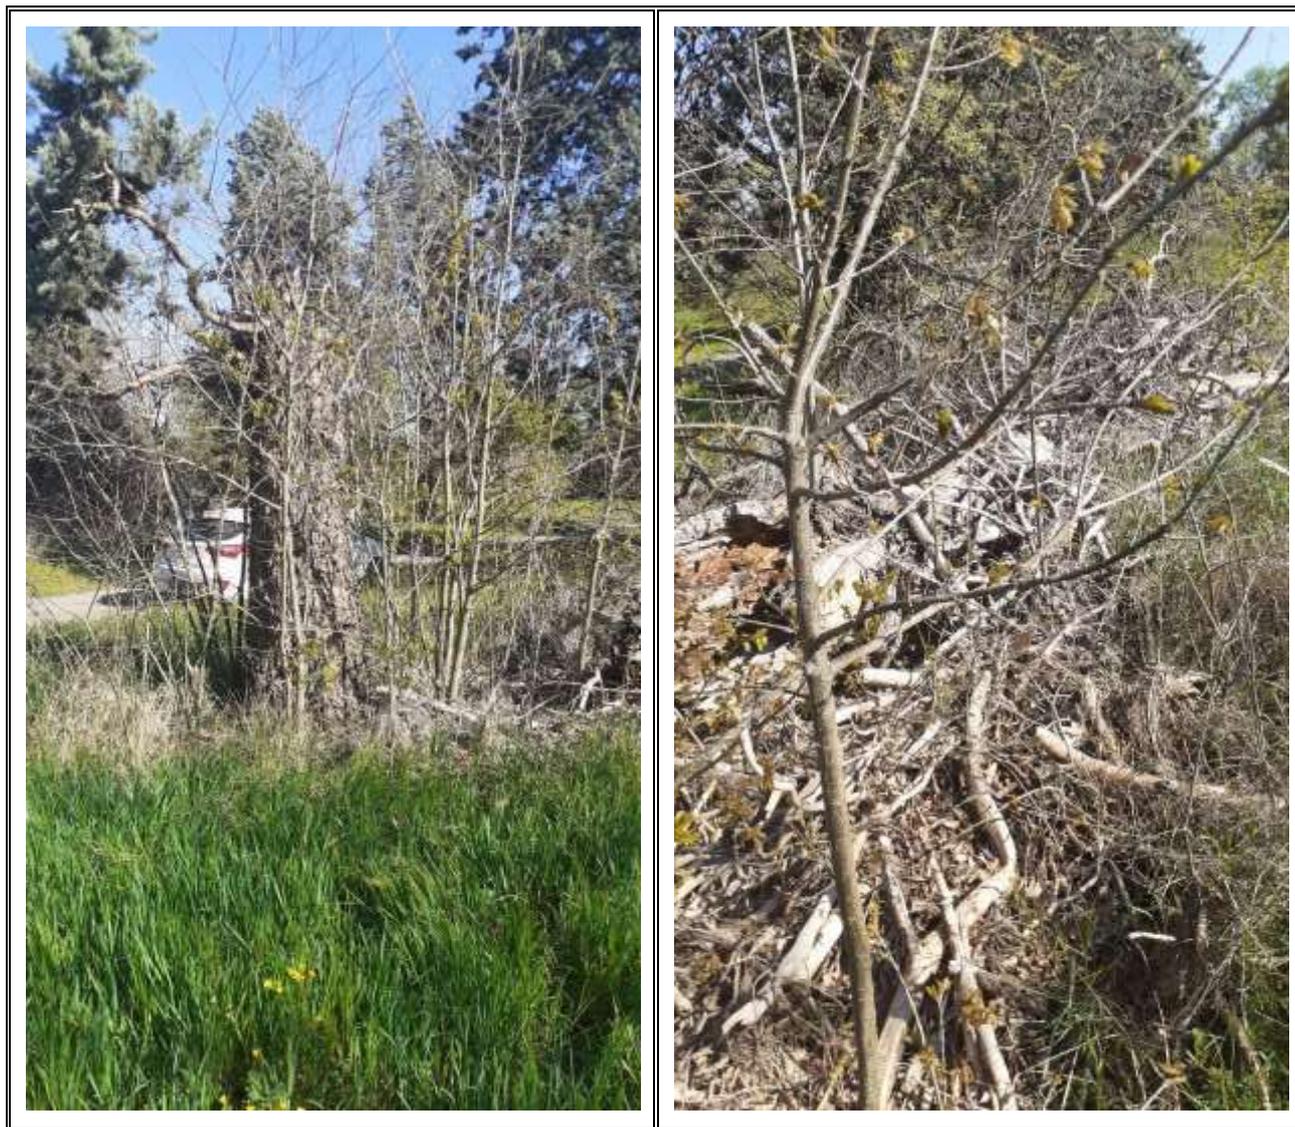
Pianta spezzata nel tronco a circa tre metri di altezza, non recuperabile, ferita non curata, cicatrizzazione assente. Da abbattere

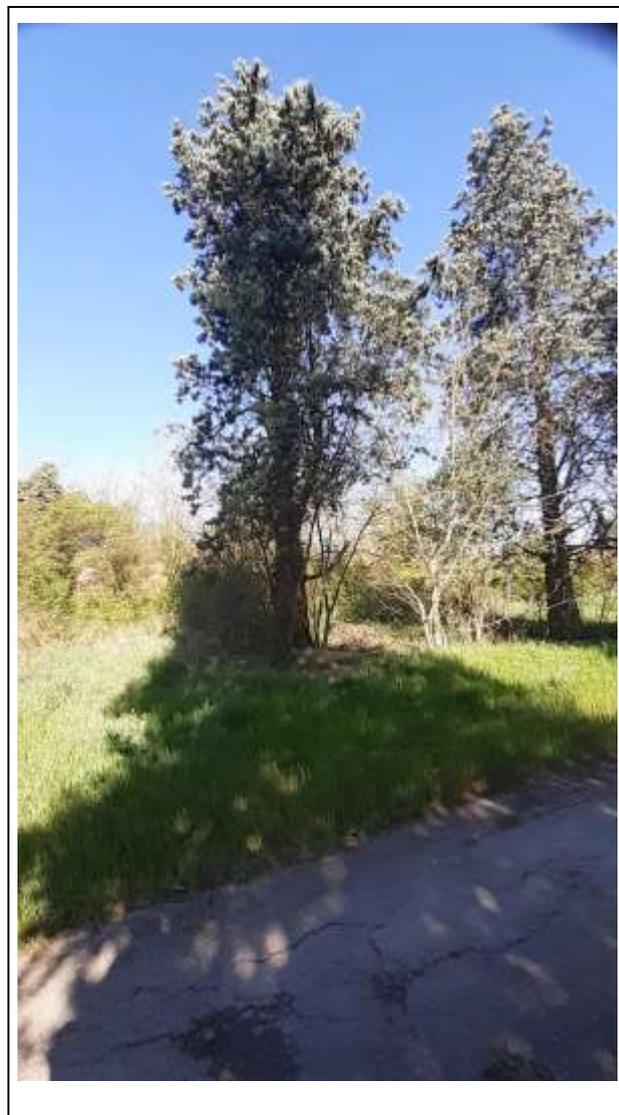
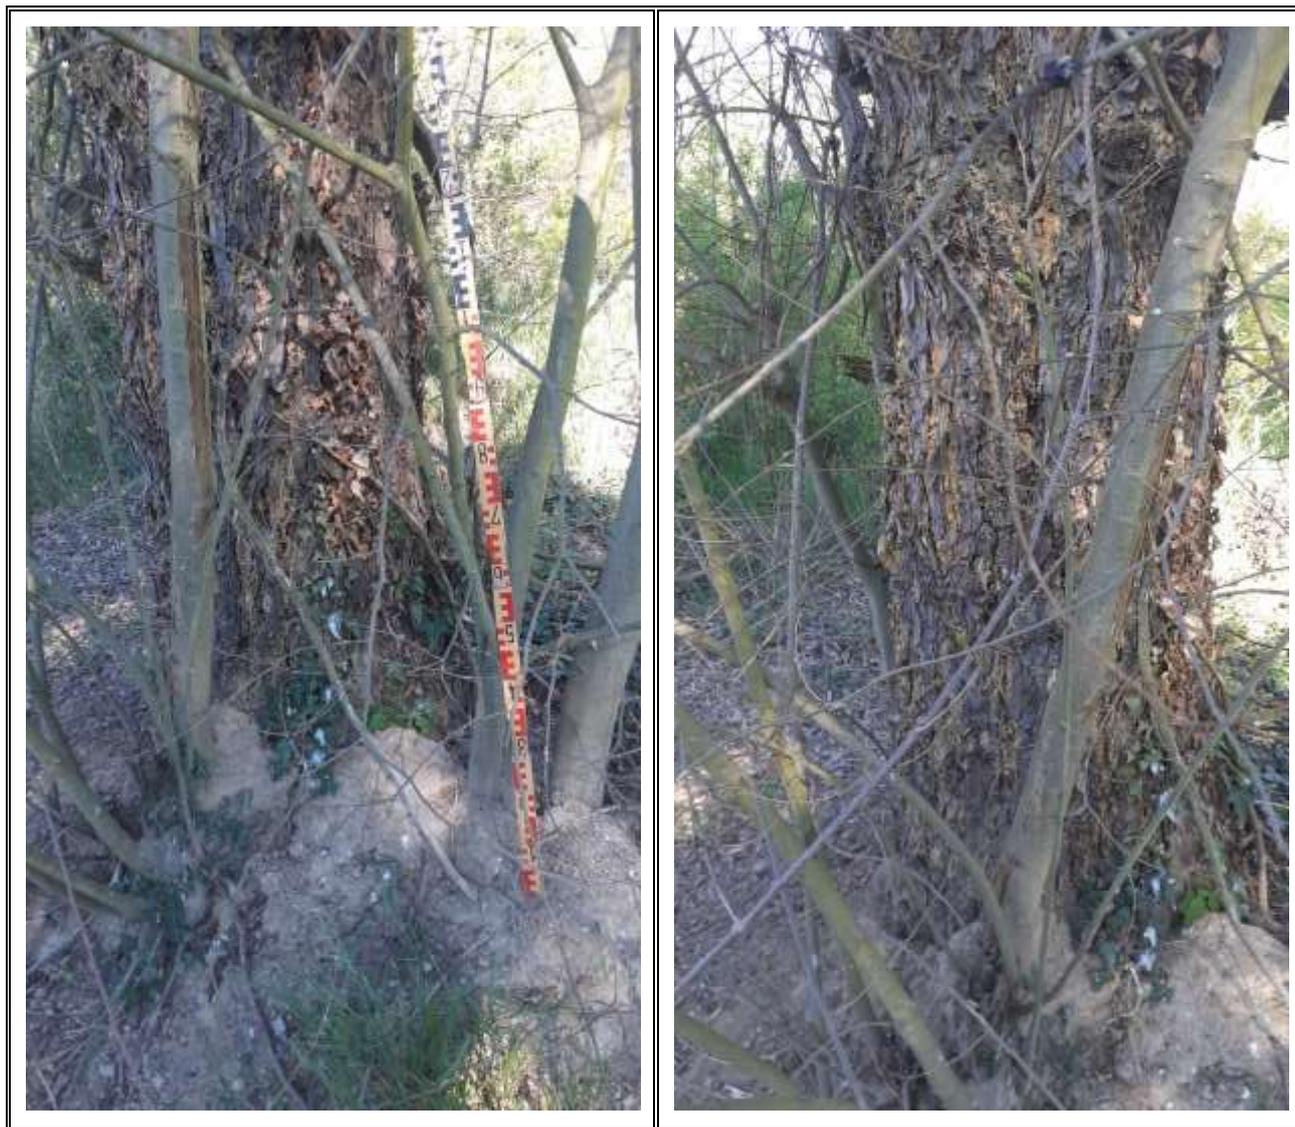
Discreto per la presenza del doppio apice: far fare verifica strumentale di stabilità della pianta per presenza di importante essudato resinoso sul tronco. Far verificare anche la resistenza della biforcazione del tronco

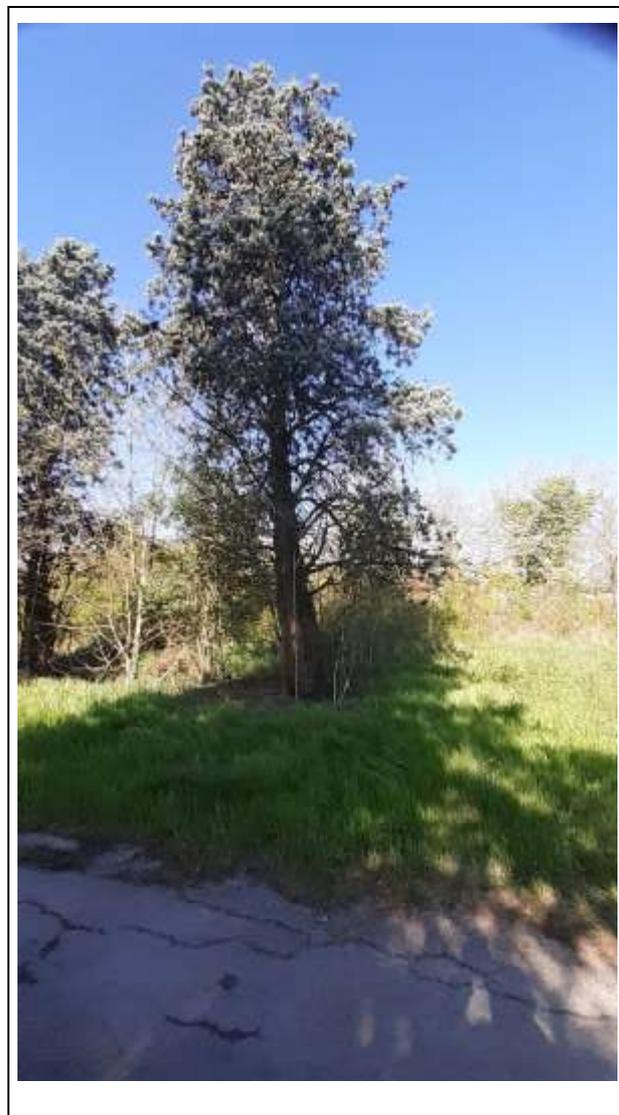
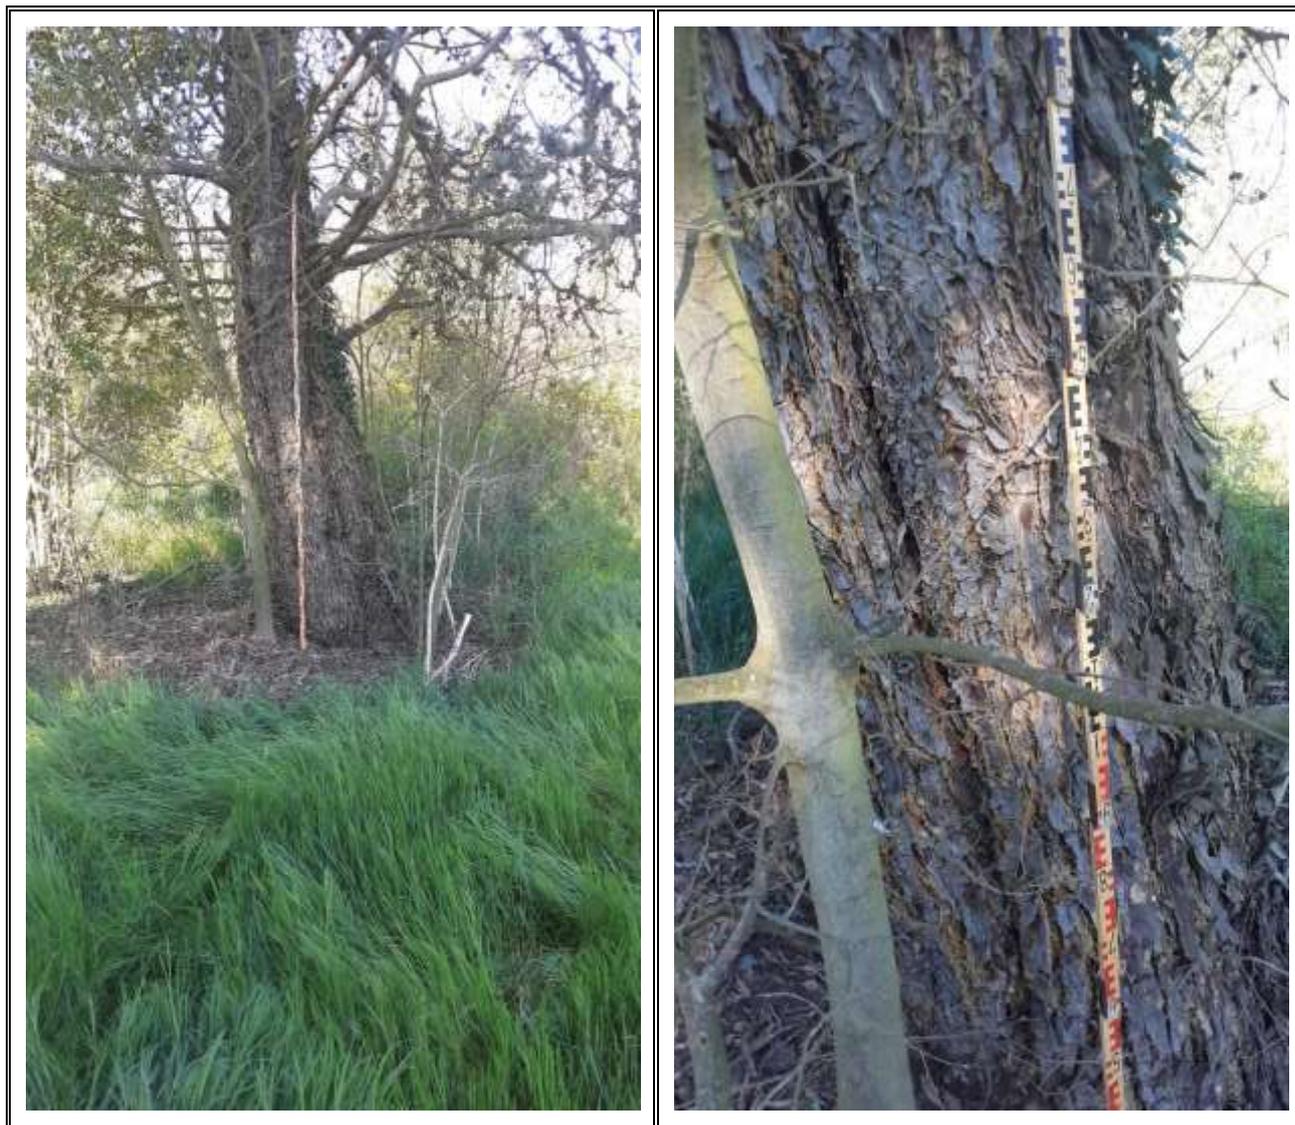
Buono, far fare verifica strumentale di stabilità della pianta per presenza di importante essudato resinoso sul tronco.

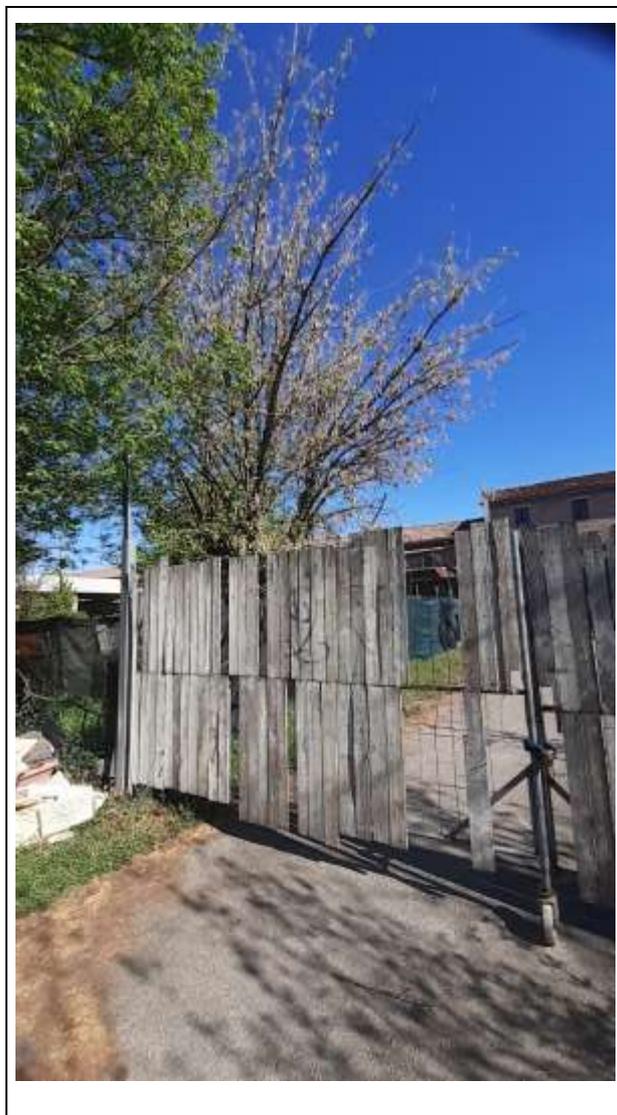
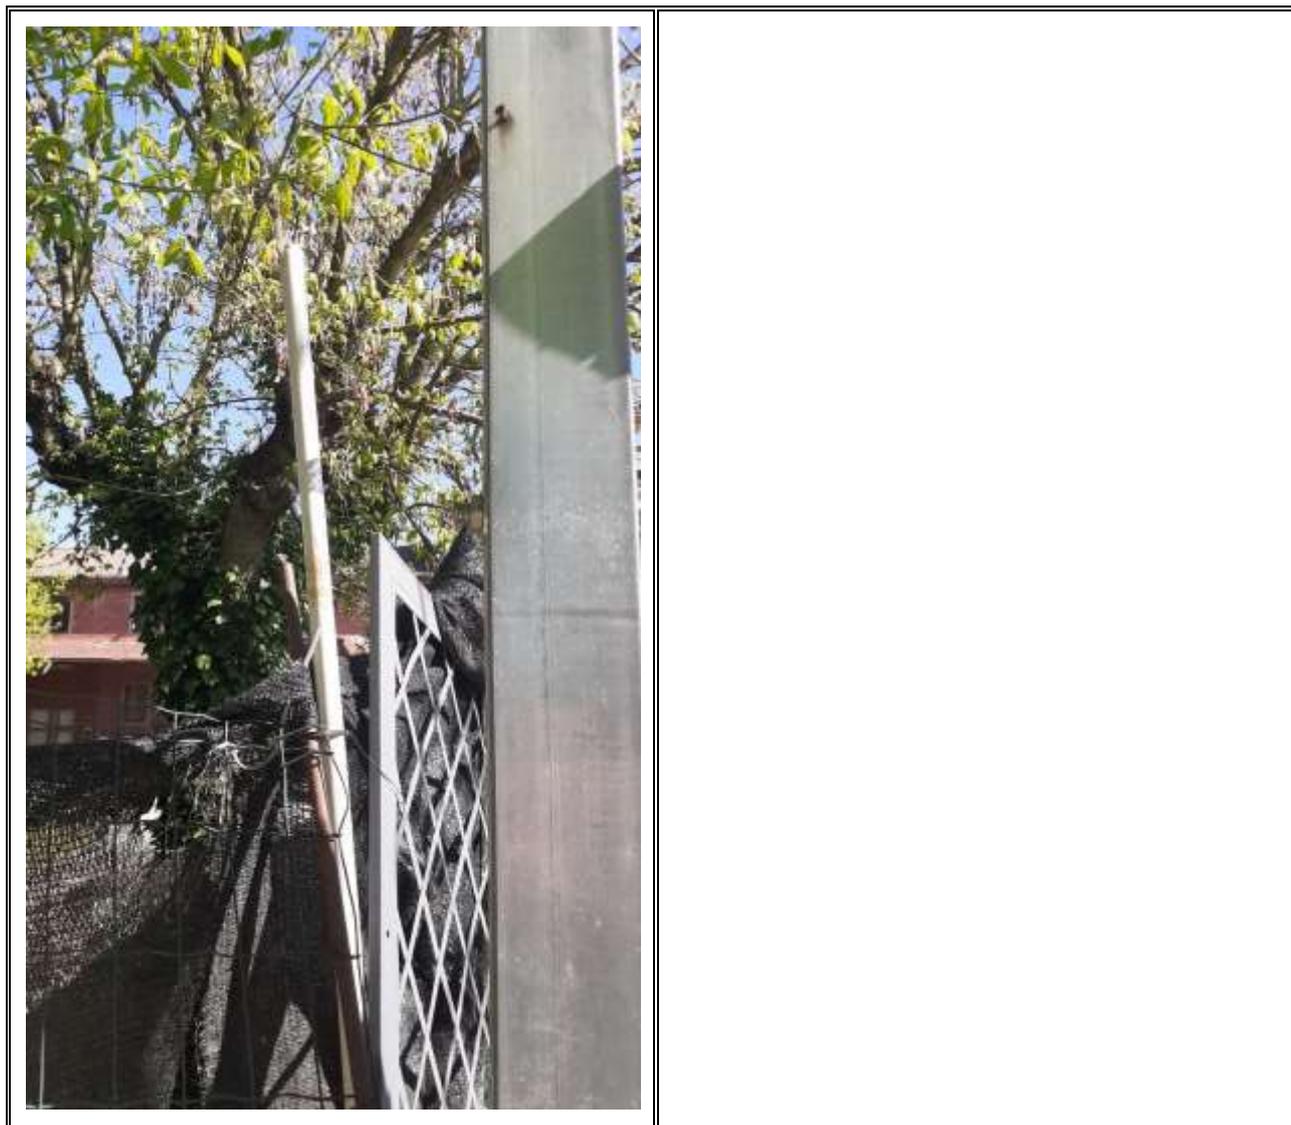
Scarso; pianta di modesto valore ambientale. Da abbattere
