Comune di **CARPI**
Provincia di **MODENA**

Piano Particolareggiato di Iniziativa Privata denominato “B_Bis 5”, posto in Carpi via Due Ponti

RELAZIONE AGRONOMICA

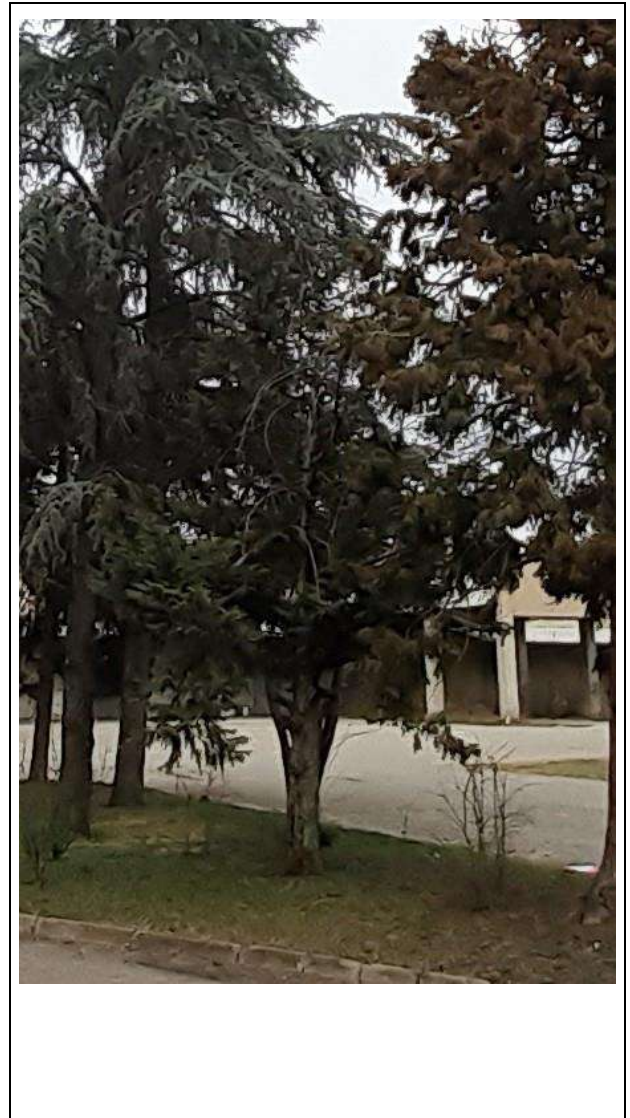
Chioma: capitozzata, sgraziata, asimmetrica

Note: pianta mal governata, capitozzata, impalcata molto bassa

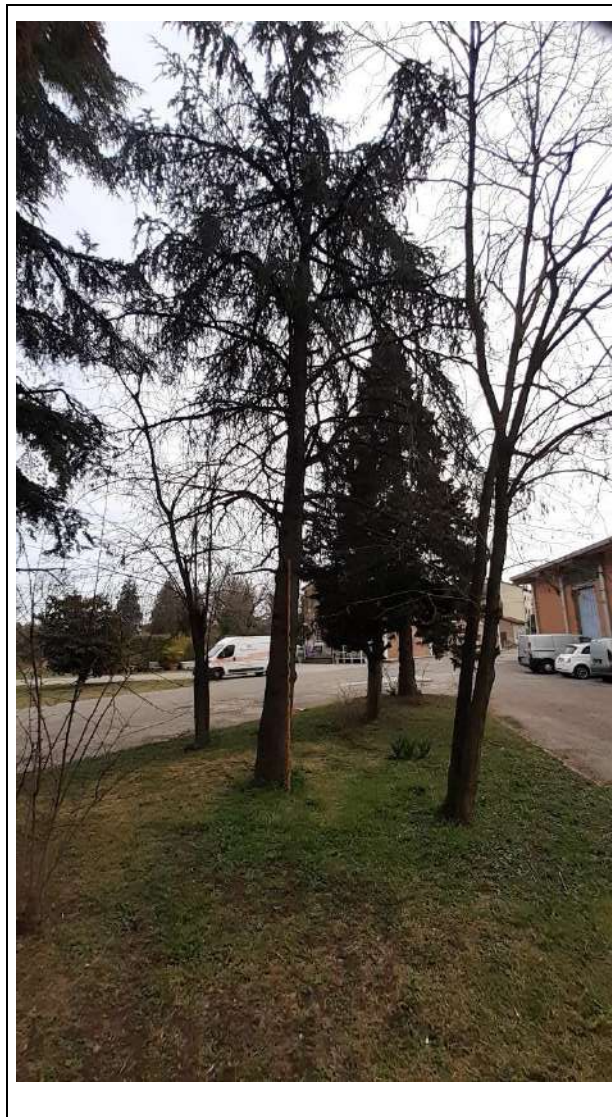
Patologie: sofferenza

Note: rami mal recisi sul tronco, cicatrizzazione dei tagli mal gestita, monconi

discreto

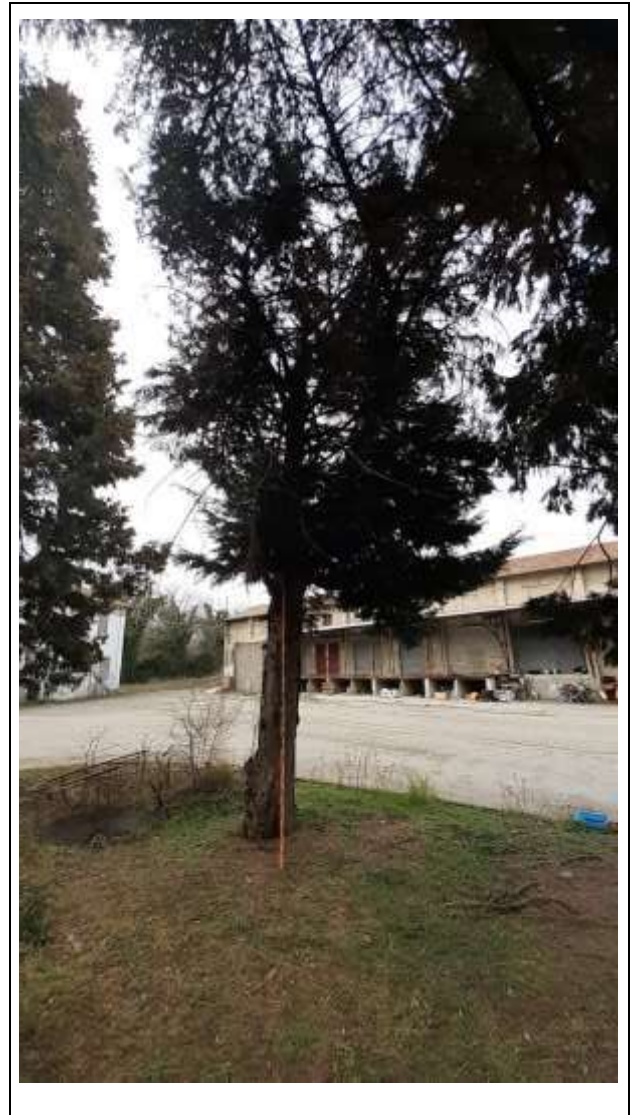
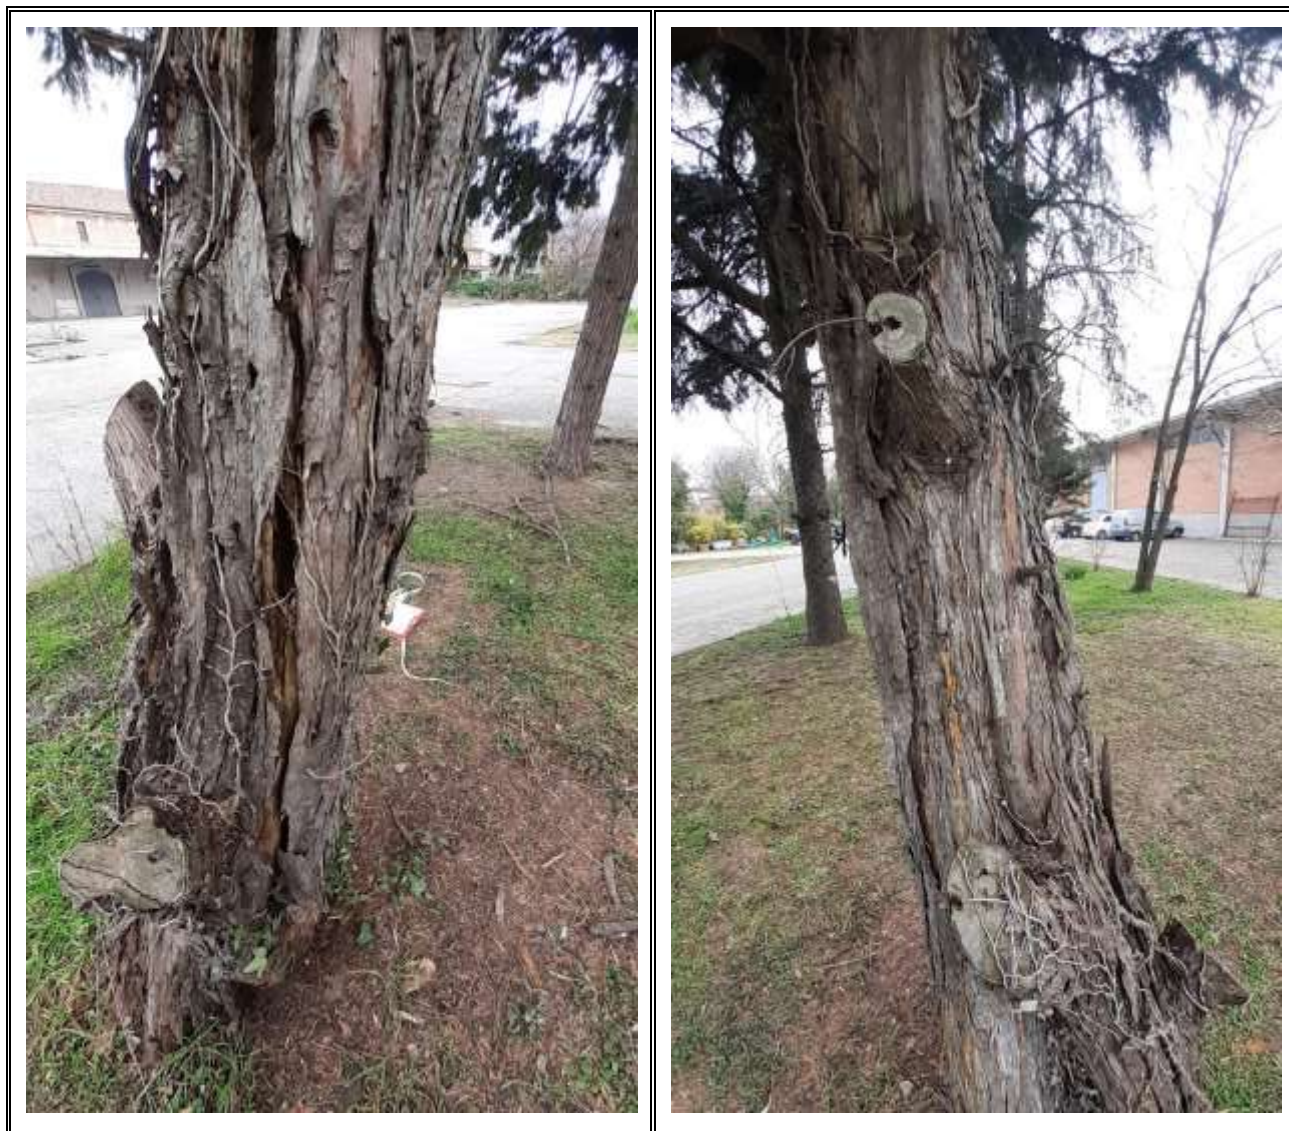
Portamento: Eretto, capitozzata a circa 6 metri di altezza per problemi gravi di fessurazioni e carie al tronco

Patologie: evidenti fessurazioni al tronco per tutta la sua altezza, diversa capitozzatura dei rami principali mal eseguite e mal cicatrizzate

Note: Pianta gravemente lesionata nel tronco con forti fessurazioni e carie diffuse. A grave rischio di collasso strutturale improvviso. Pericolosa

Insufficiente, Pericolosa, DA ABBATTERE

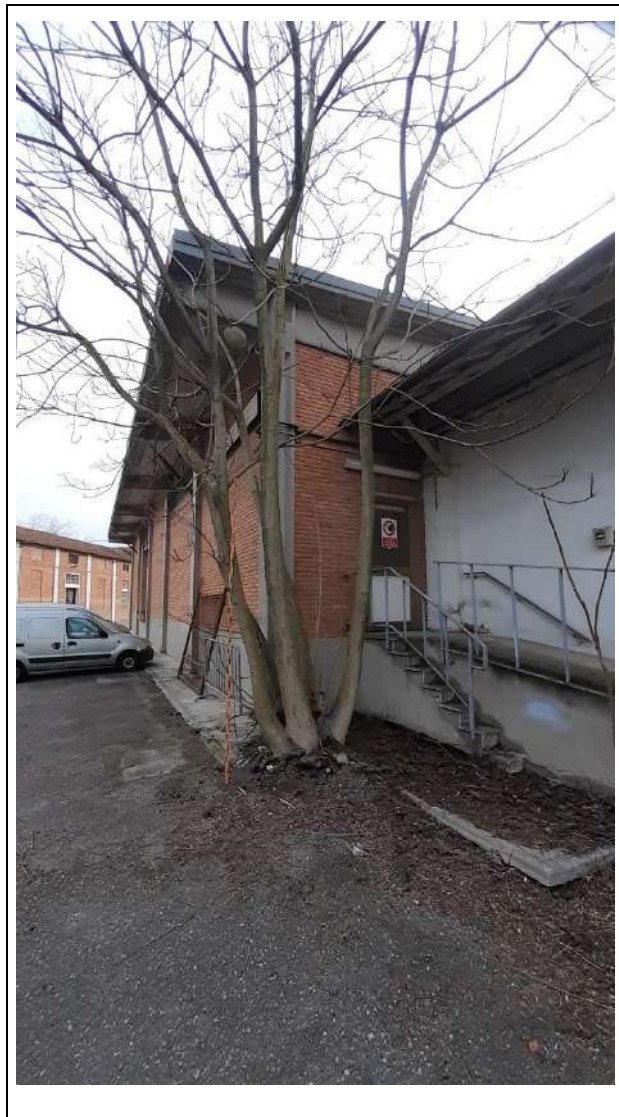
Patologie: presenza di funghi in un vecchio ramo in
prossimità della zona di ceduazione

Note: posizione non idonea per prossimità con corpo di fabbrica, da abbattere

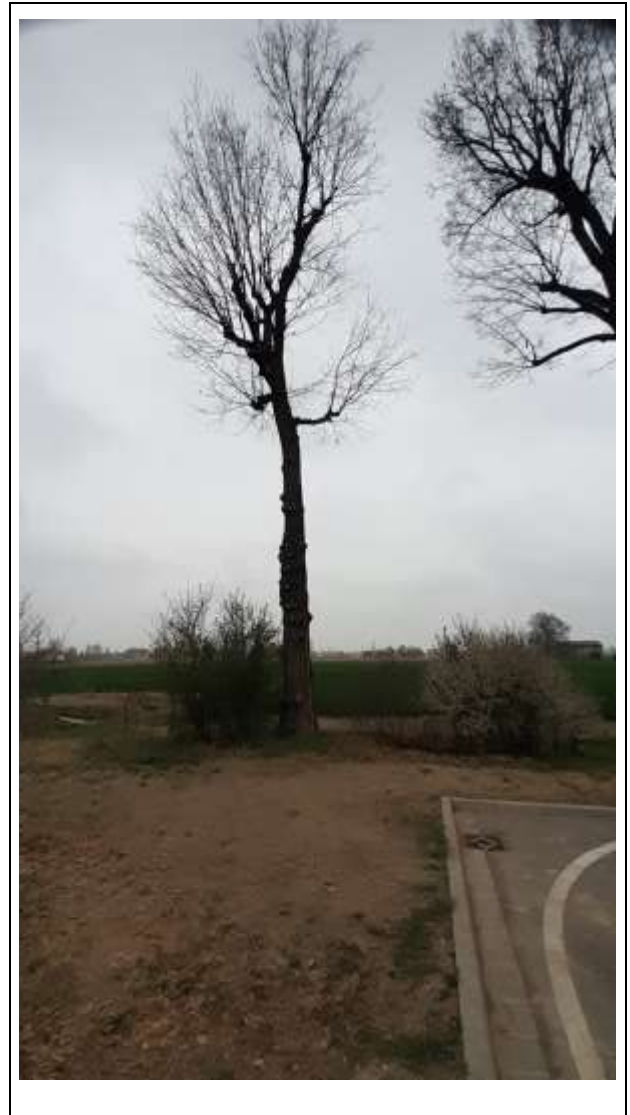
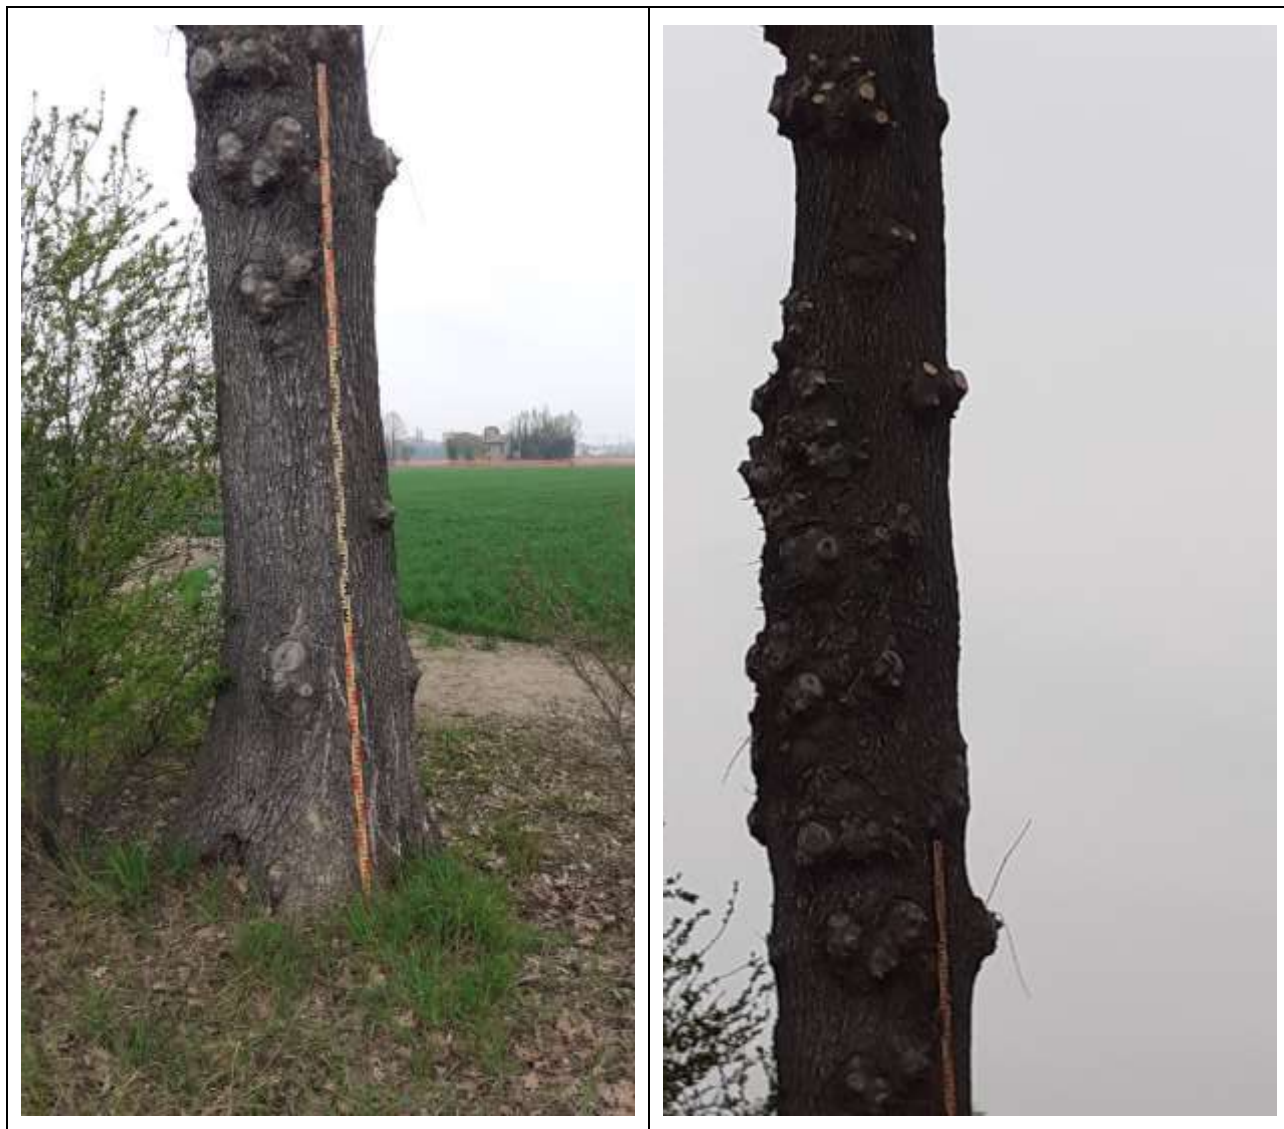
Bella pianta monumentale sulla quale si è intervenuti nel tempo ed anche di recente con interventi di potatura inappropriati, probabilmente realizzati da personale non adeguatamente formato

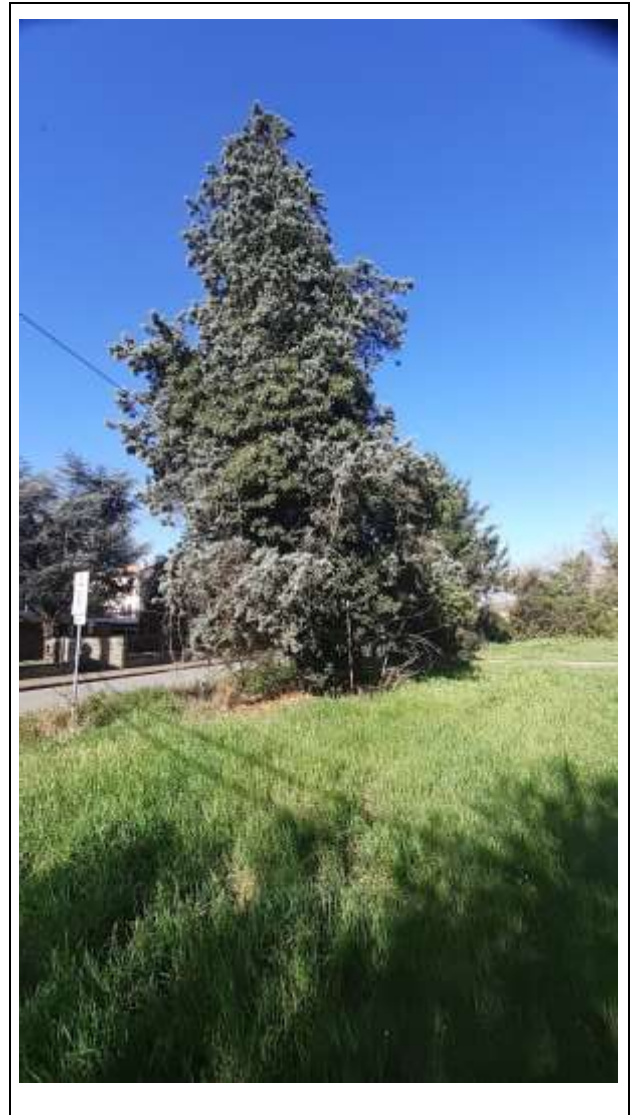
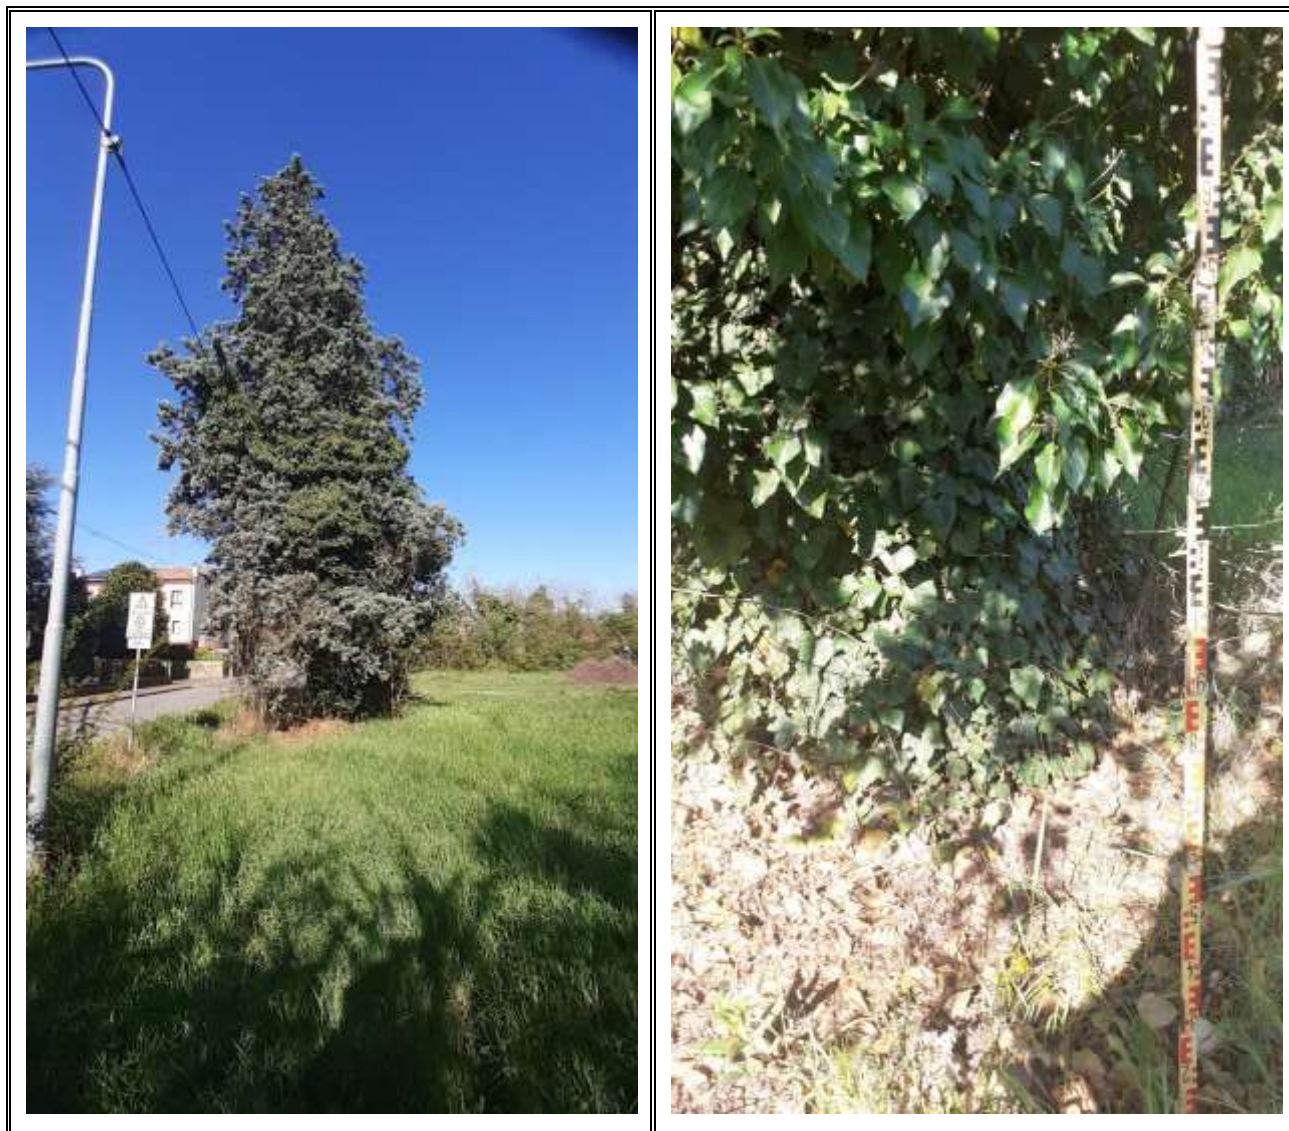
Discreto, da effettuare verifica strutturale di stabilità della pianta

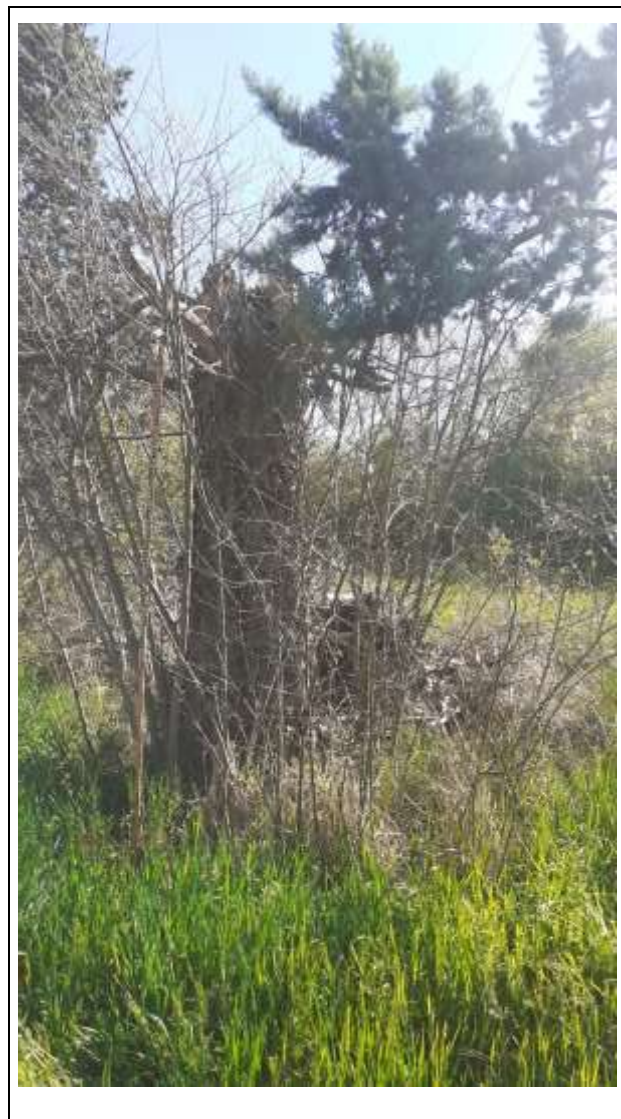
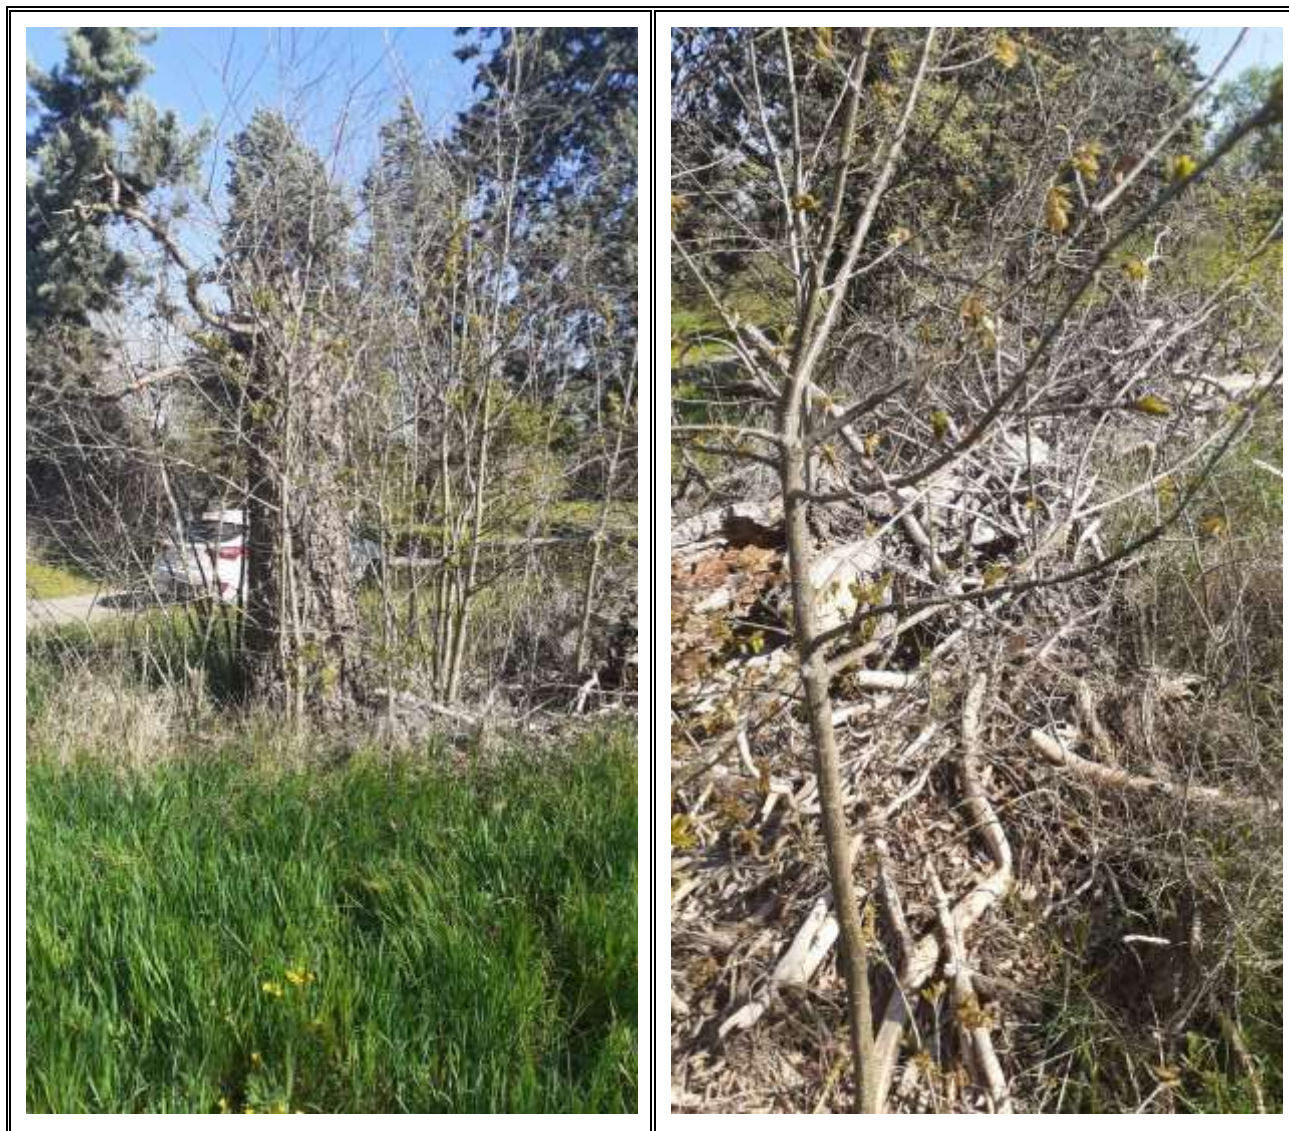
Pianta spezzata nel tronco a circa tre metri di altezza, non recuperabile, ferita non curata, cicatrizzazione assente. Da abbattere

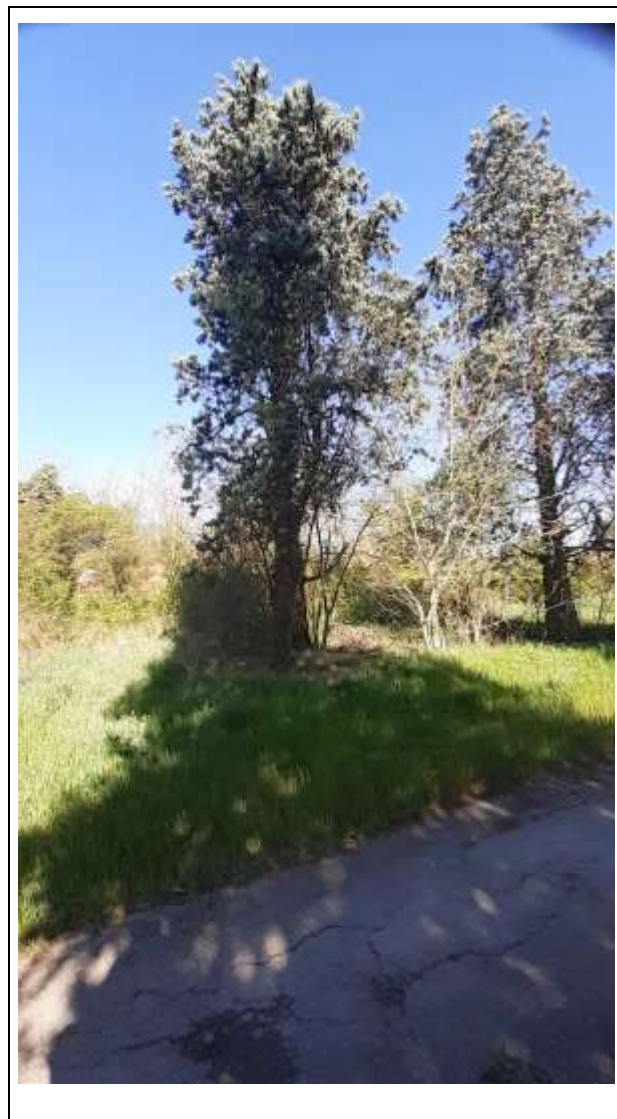
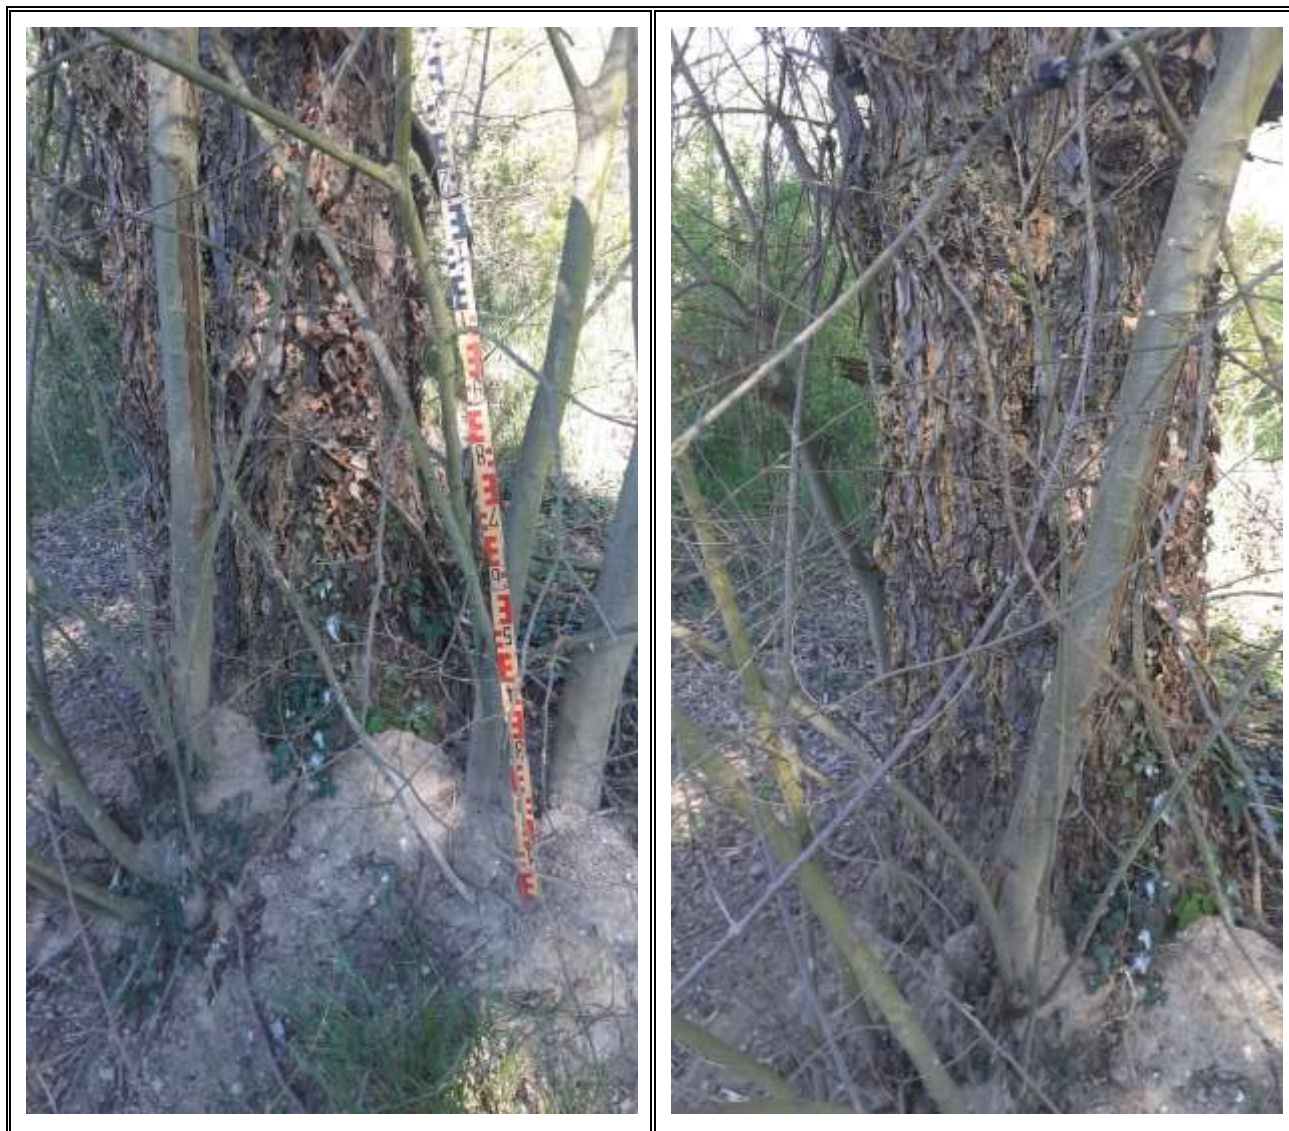
Discreto per la presenza del doppio apice: far fare verifica strumentale di stabilità della pianta per presenza di importante essudato resinoso sul tronco. Far verificare anche la resistenza della biforcazione del tronco

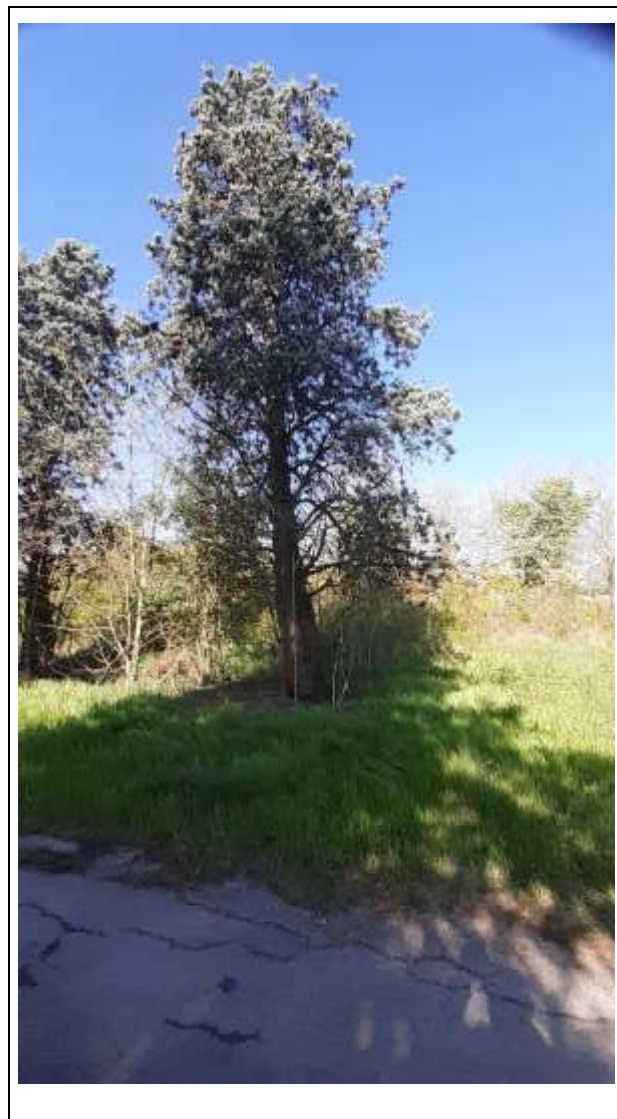
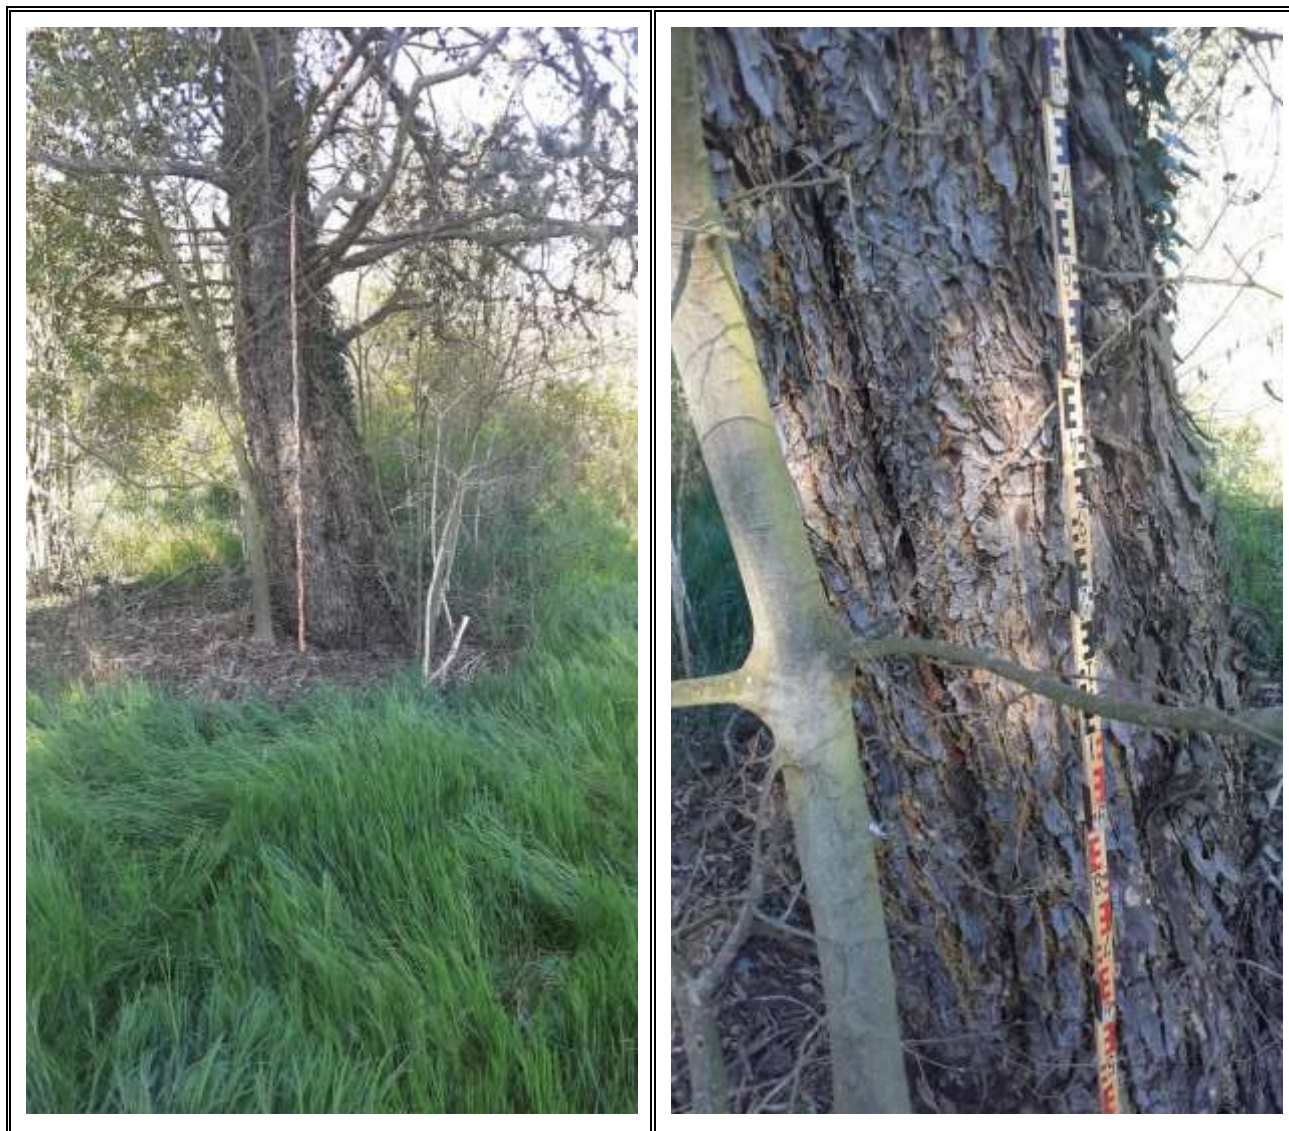
Buono, far fare verifica strumentale di stabilità della pianta per presenza di importante essudato resinoso sul tronco.
