COMMITTENTE: SOCIETA' AGRICOLA CORTICELLA  
CENTRO AZIENDALE VIA GIGLIO

**VERIFICA DI IDONEITÀ AI REQUISITI TECNICI E DI  
SALVAGUARDIA AMBIENTALE INERENTE LE VASCHE IN  
CEMENTO PER LO STOCCAGGIO DI LIQUAMI ZOOTECNICI**

## **RELAZIONE GEOLOGICO-TECNICA**

**OGGETTO:** Contenitori per lo stoccaggio di liquami zootecnici

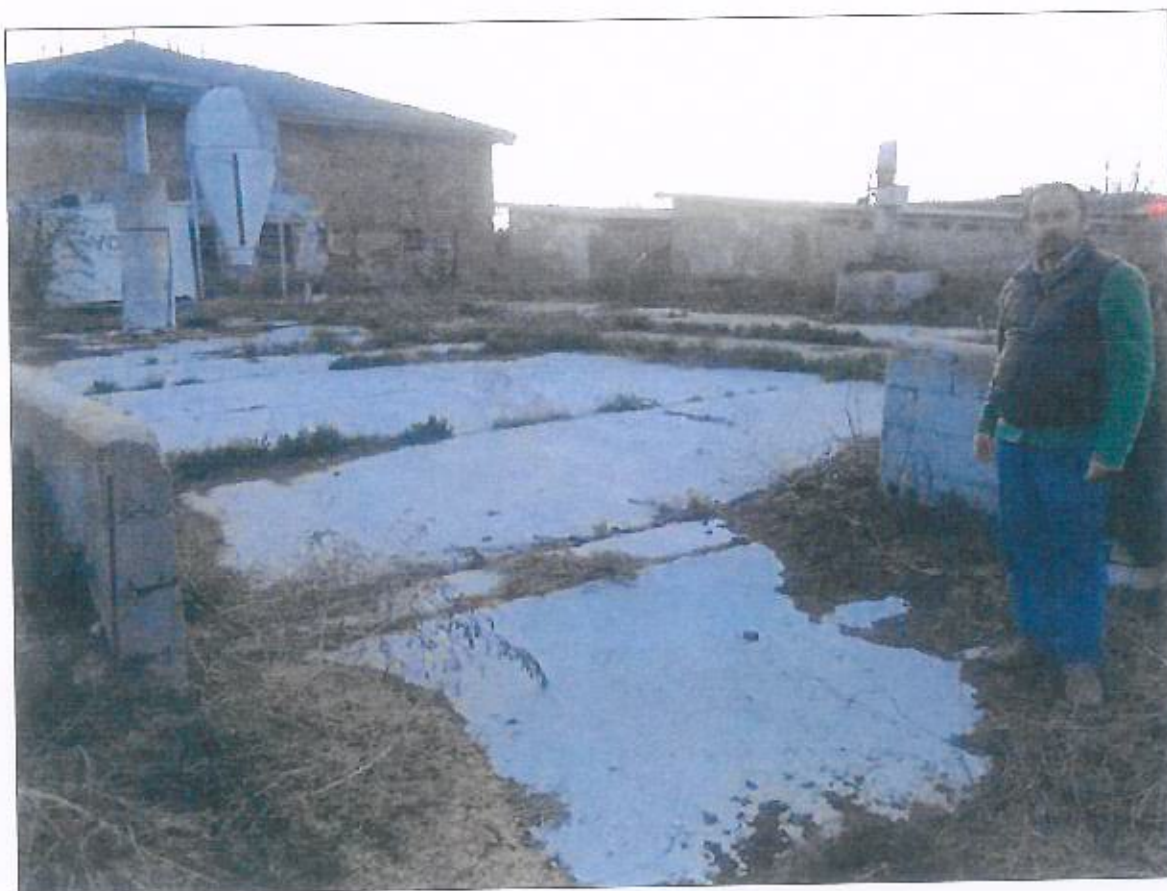
La concimaia in oggetto è costituita da una platea in cemento armato, pari terra, con forma rettangolare delle dimensioni in pianta di circa 17 x 25 m, della superficie complessiva di circa 425 mq, con un muretto perimetrale dell'altezza di circa 80 cm.

Nel lato sud è presente la botola per la raccolta dei liquami nell'adiacente pozzo nero interrato.

**Foto 1:** concimaia n. 1 per deiezioni bovine e suine.

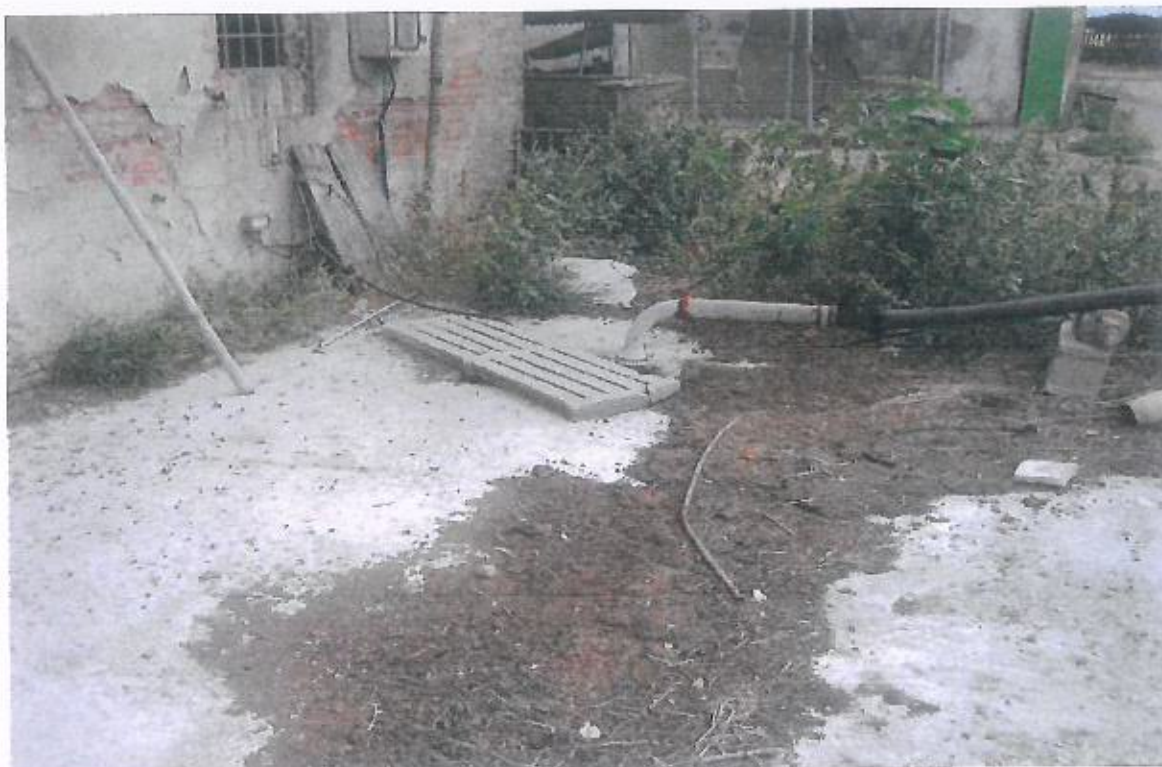
Il pozzo nero in oggetto è costituito da una vasca in cemento armato, interrata e tombata, con forma rettangolare delle dimensioni di circa 8 x 5 m e della profondità di circa 2 m, con una capacità di circa 80 mc; la vasca posta presso la concimaia dalla quale raccoglie i liquami, presenta una botola di ispezione pari terra delle dimensioni di circa 80 x 80 cm (vedi foto riportata di seguito).

**Foto 2:** pozzo nero della concimaia n. 1.

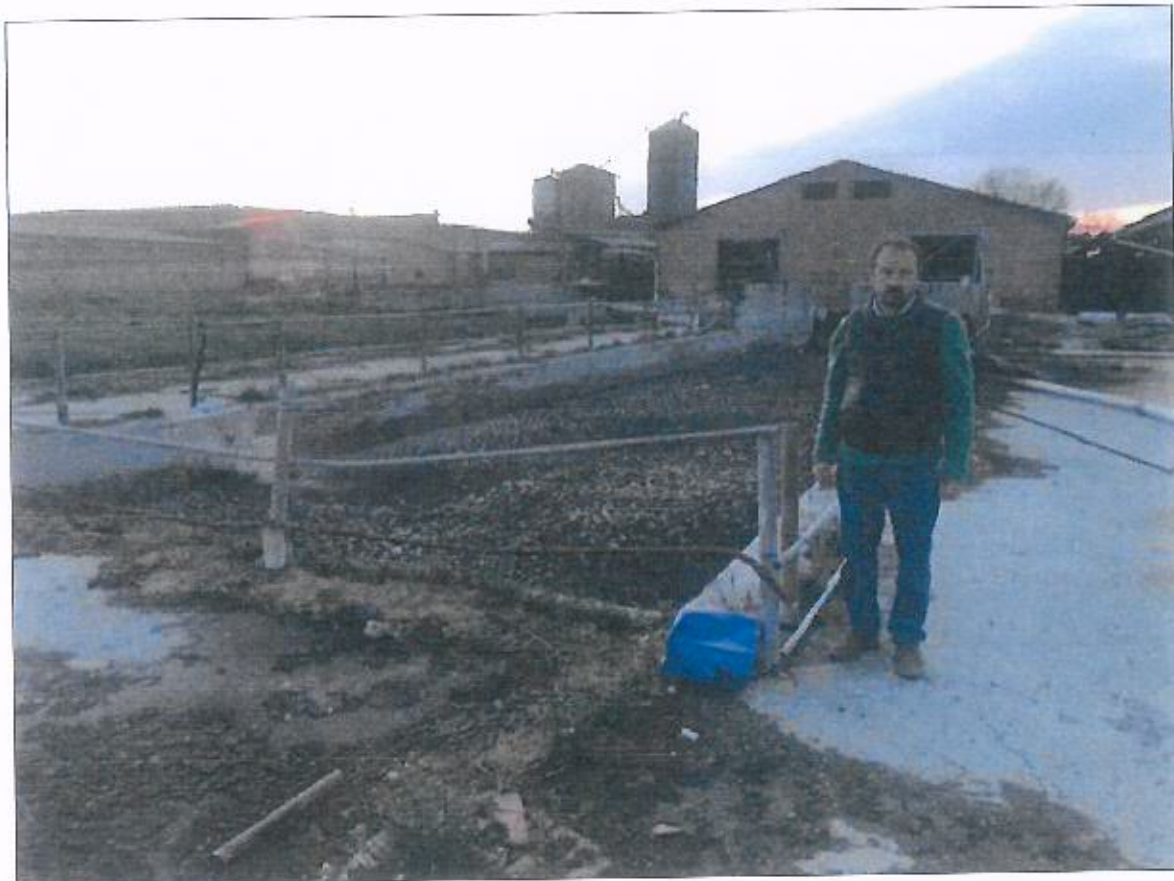
La concimaia in oggetto è costituita da due platee in cemento armato, interrate circa 60 cm, con forma rettangolare delle dimensioni in pianta di circa 40 x 18 m, della superficie complessiva di circa 720 mq, senza muretto perimetrale in quanto posta al di sotto del piano campagna.

Al centro è presente un pozzo nero in cemento, costituito da una vasca fonda circa 2 m a cielo aperto, di forma rettangolare e delle dimensioni in pianta di 7 x 30 m, nel quale

vengono raccolti i liquami di sgrondo e la parte più liquida proveniente dal separatore, da dove poi va direttamente ai lagoni in terra.

Perimetralmente alla vasca è presente una recinzione in ferro dell'altezza di circa 1 m; vedi foto riportate di seguito.

Foto 3: concimaia n. 2 per il solido dei suini e dei bovini; al centro si nota il pozzo nero per i liquami.

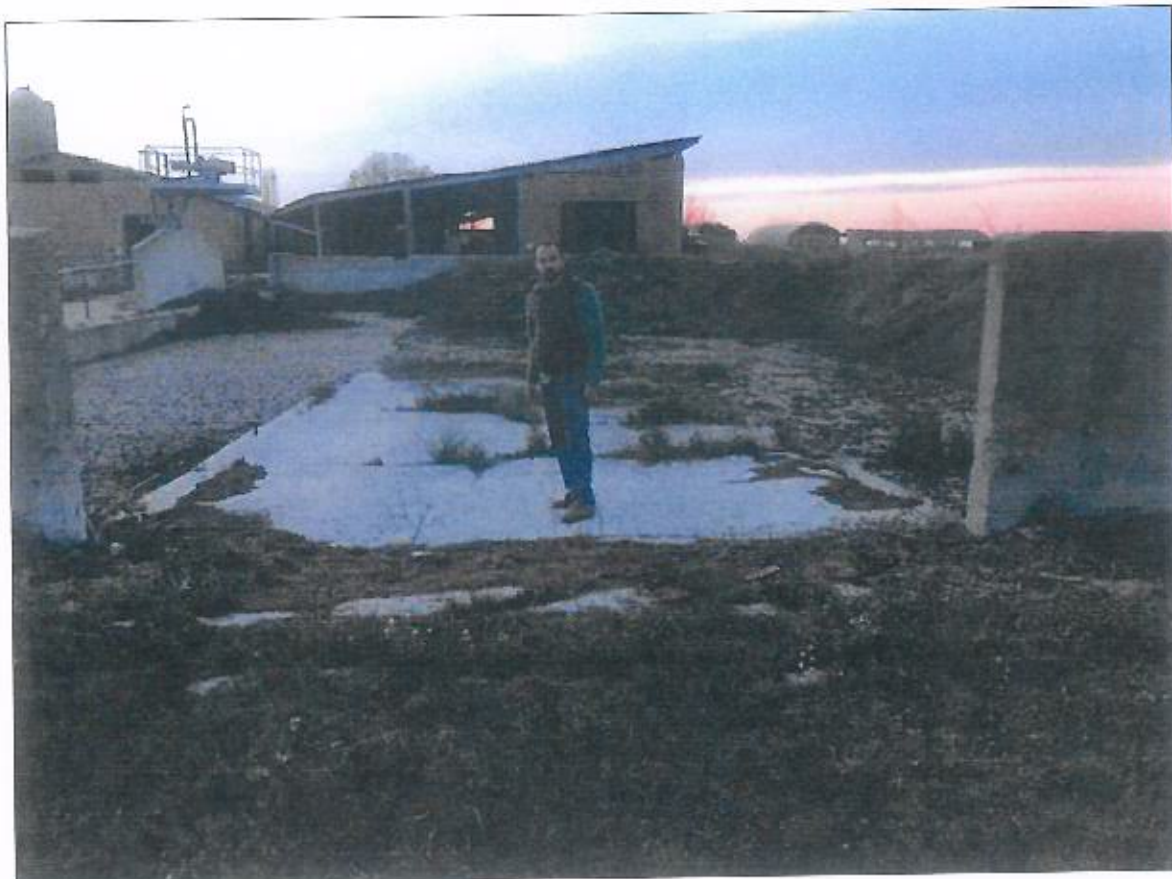
Foto 4: porzione più a nord della concimaia n. 2 per il solido dei suini e dei bovini.

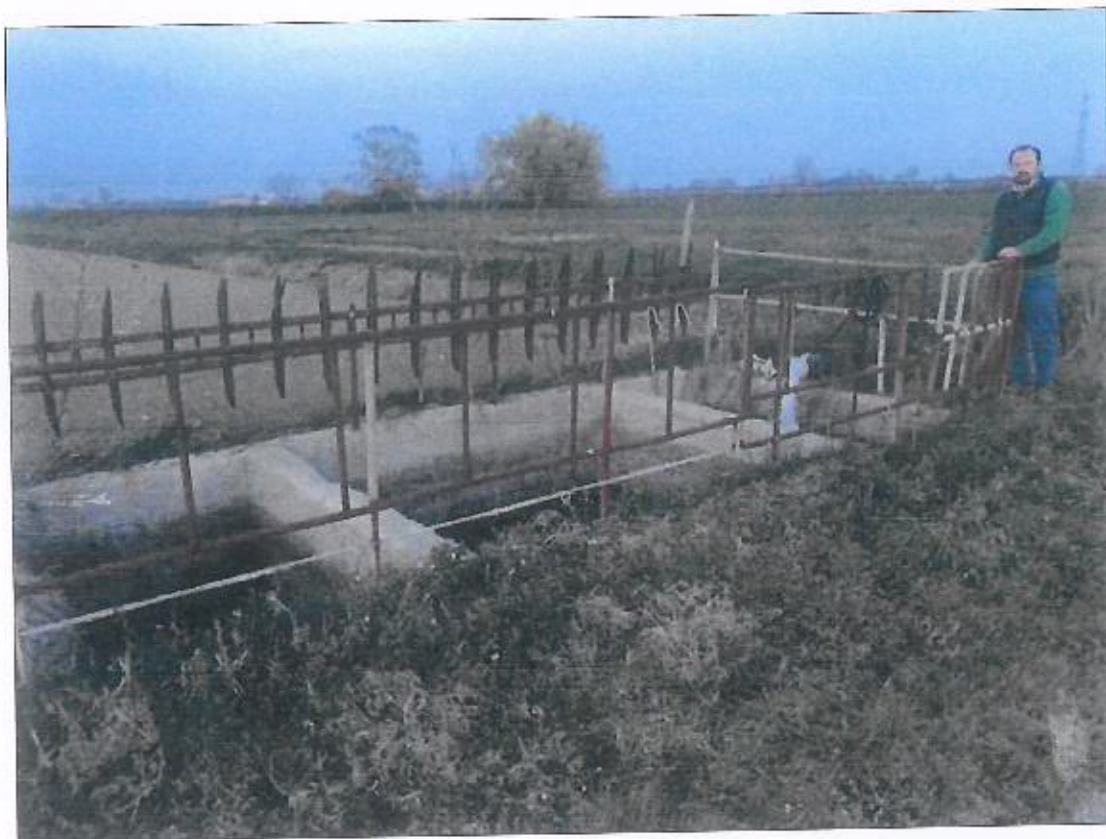
Il pozzo nero in oggetto è costituito da una vasca in cemento armato, interrata, con forma rettangolare delle dimensioni di circa 2.5 x 6 m e della profondità di circa 3 m, con una capacità di circa 36 mc; la vasca a cielo aperto posta presso la concimaia n. 2, presenta una recinzione in ferro dell'altezza di circa 1 m, vedi foto riportata di eseguito.

Foto 5: pozzo nero n. 3, per liquami sia bovini che suini, prima di andare ai lagoni in terra.

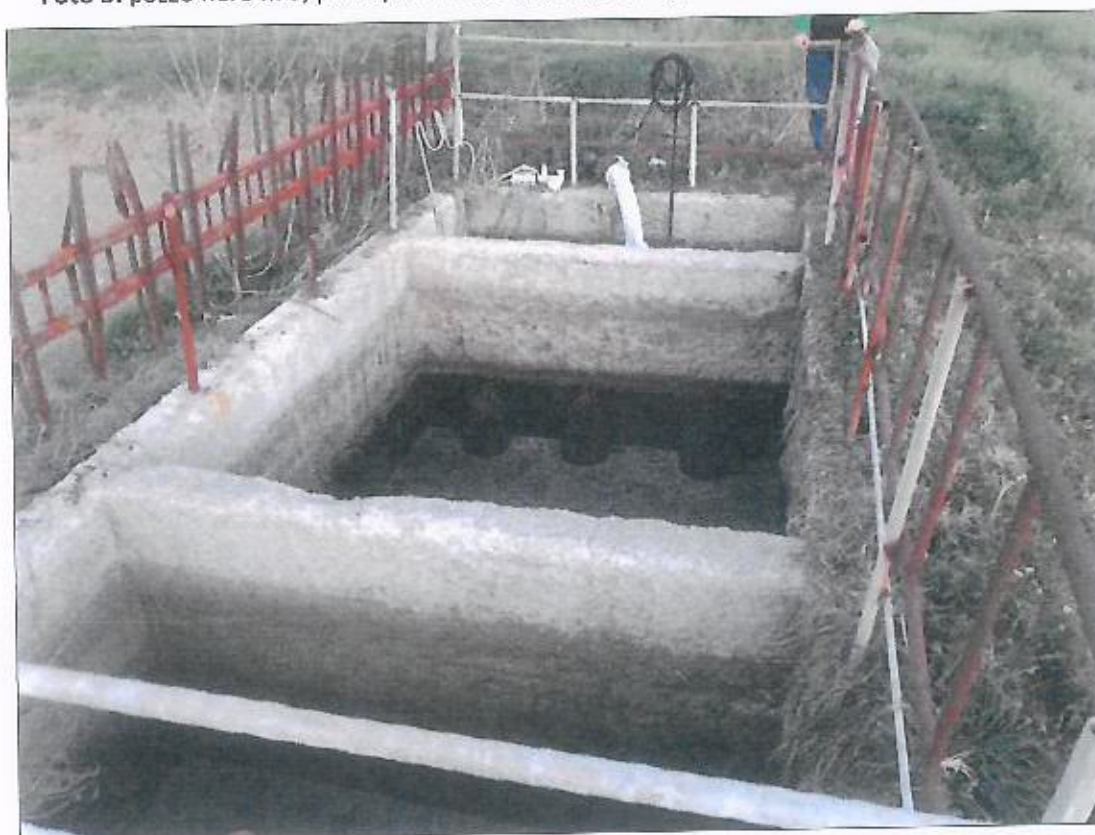
Foto 6: pozzo nero n. 3, diviso in tre scomparti.

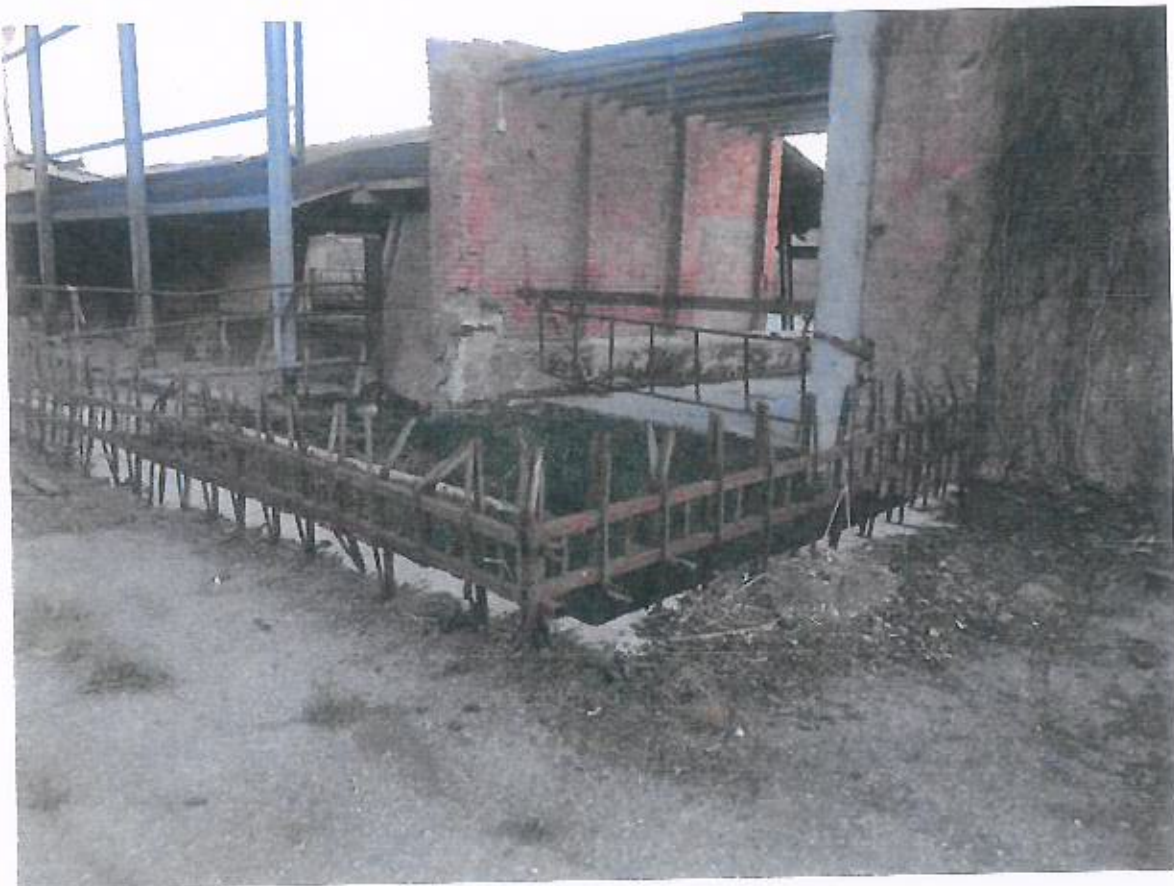
Il pozzo nero in oggetto è costituito da una vasca in cemento armato a cielo aperto, interrata, con forma rettangolare delle dimensioni di circa 3 x 6 m e della profondità di circa 2 m, con una capacità di circa 36 mc.

Il pozzo nero in oggetto presenta una recinzione perimetrale in ferro dell'altezza di circa 1 m, a parte il lato sud, confinante con la stalla delle manze; vedi foto riportata di seguito.

**Foto 7:** pozzo nero n. 4 per bovini, stalla manze.

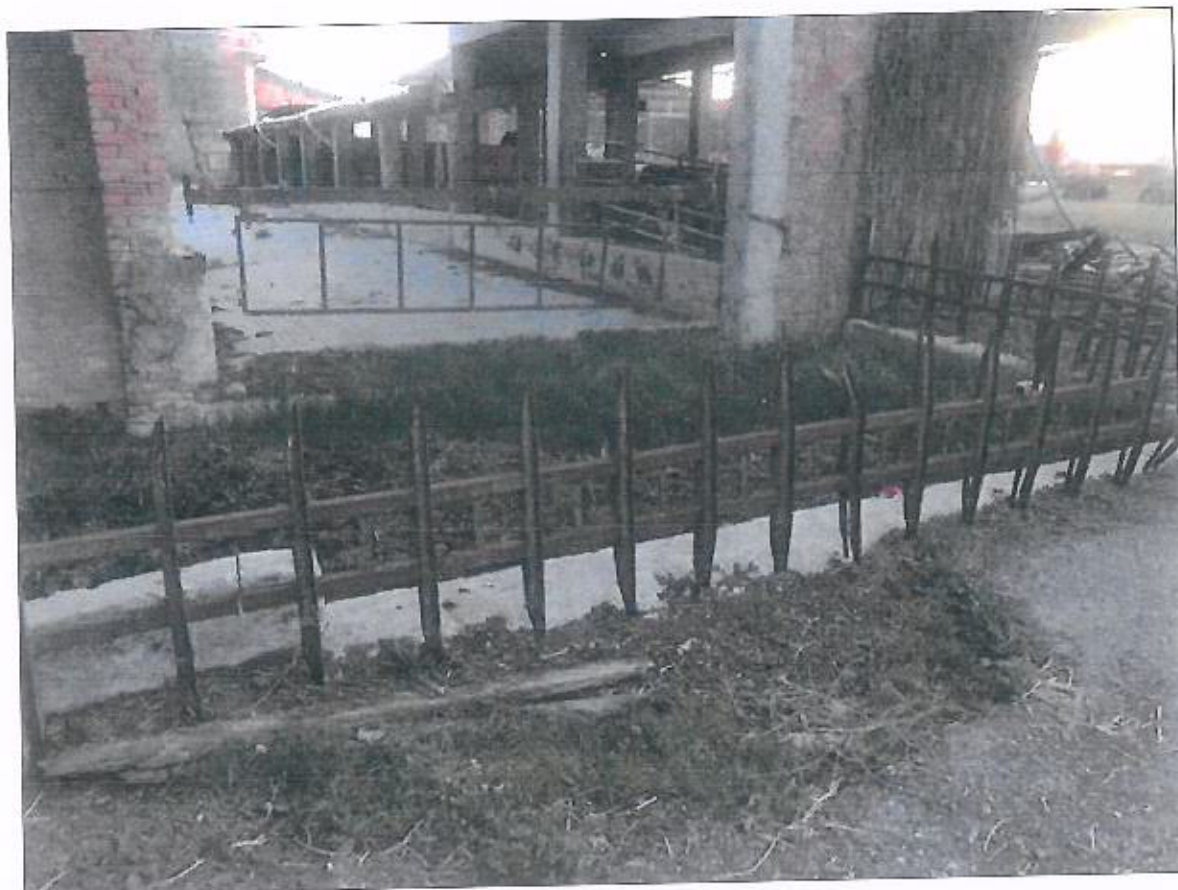
Foto 8: pozzo nero n. 4 per bovini, stalla manze.

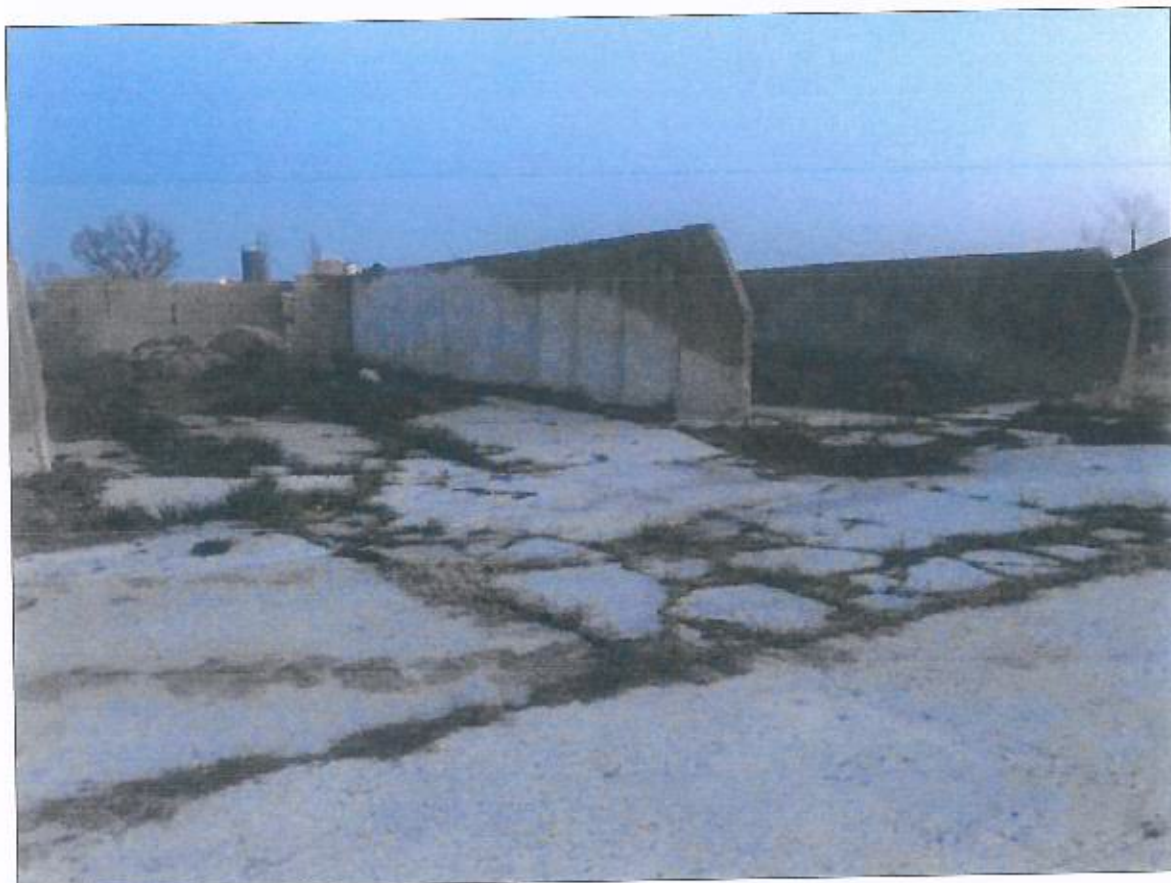
La concimaia in oggetto è costituita da due platee in cemento armato, pari terra, con forma rettangolare delle dimensioni in pianta di circa 30 x 20 m, della superficie complessiva di circa 600 mq, con un muretto perimetrale che su tre lati si presenta dell'altezza di circa 1.80 m, aperta sul lato ovest per permettere l'accesso ai mezzi d'opera.

**Foto 9:** concimaia n. 5 per solido sia bovini che suini.
