CITTÀ DI CARPI

PRG 2000

V40 - 1ª VARIANTE PdR

SCHEDE - Allegato A

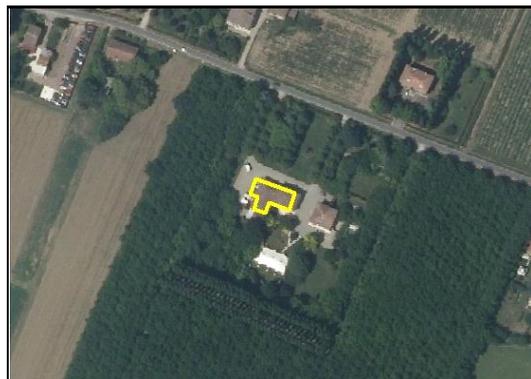
Scheda n. 402

- edificio 'storicizzato' con ristrutturazione 1985

Proposta: edificio agricolo sottoposto a completa ristrutturazione nel 1985 alterando in parte l'aspetto originario; presenta degli elementi architettonici che connotano l'edificio ma che costituiscono degli elementi aggiunti e non storici, connotandolo come villa dei primi del '900. Si chiede pertanto di rivedere la classificazione da RCA a RCC.

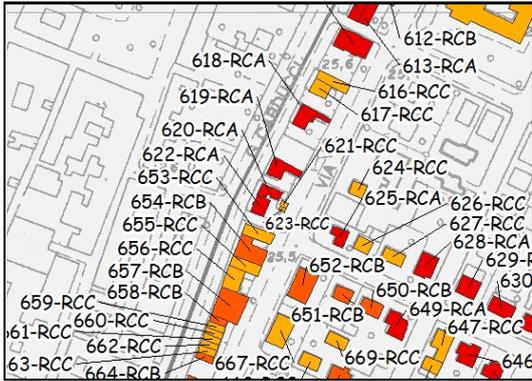
Scheda n. 620

– l'edificio è stato classificato in RCA, valutate le caratteristiche degli edifici limitrofi e classificati in RCA, si ritiene che la classificazione idonea da assegnare a tale fabbricato per le caratteristiche tipologiche e testimoniali presenti sia RCB;

Proposta: da RCA a RCB

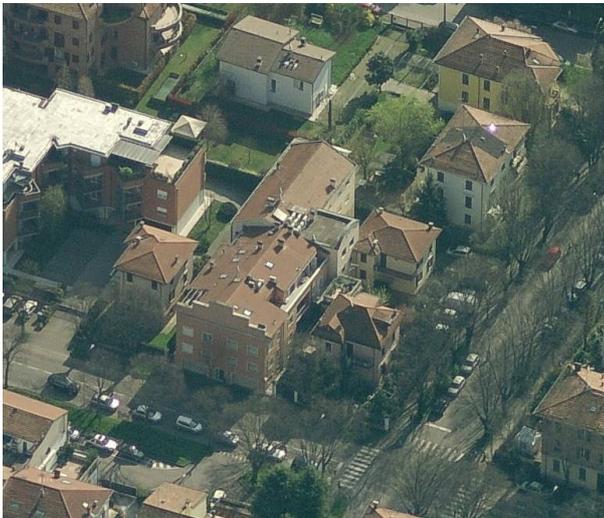
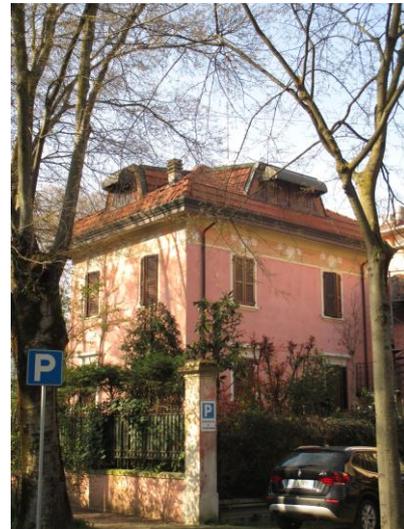
Scheda n. 625

- edificio già oggetto di pesante ristrutturazione che ne ha modificato soprattutto la copertura, mantiene ancora alcuni elementi caratterizzanti, ma non tali da giustificare la classificazione in RCA.

Proposta: da RCA a RCB

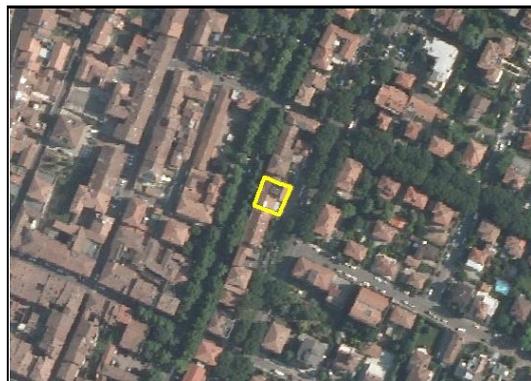
Scheda n. 657

- edificio semplice nella facciata principale, privo di elementi decorativi che possano caratterizzarlo da un punto di vista architettonico, pare non conforme la proposta di classificazione vigente in RCB, soprattutto se paragonato agli edifici limitrofi.

proposta da RCB a RCC

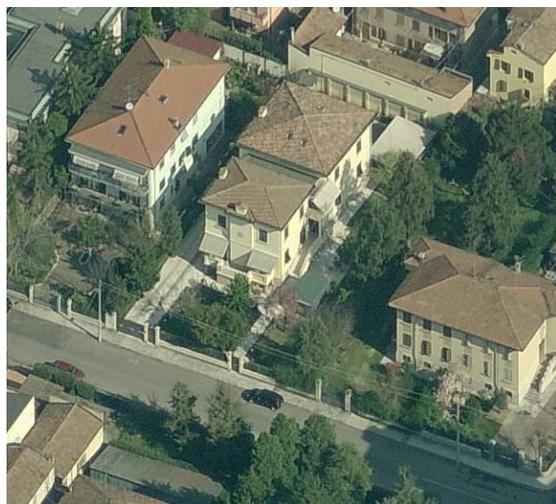
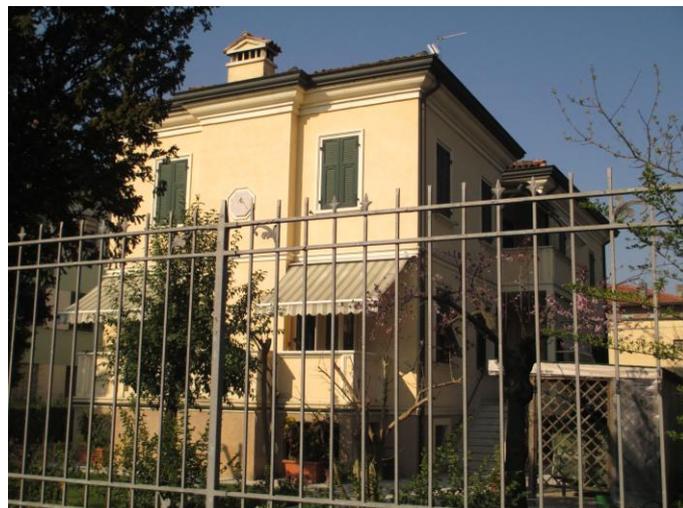
677

- edificio sottoposto a intervento di ristrutturazione e successivo ampliamento negli anni novanta. Appare rimaneggiato nelle sue componenti principali, per cui si ritiene essenziale rivedere la classificazione.

Proposta da RCB a RCC

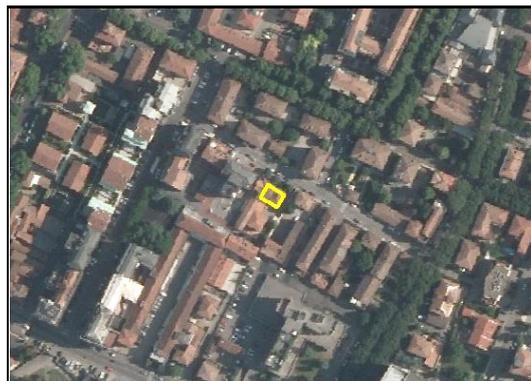
751

- villino semplice nel suo aspetto architettonico e tipologico, risulta privo di qualsiasi elemento esterno quali cornici, decorazioni ecc., che possa caratterizzarlo e/o connotarlo.

Proposta: da RCB a RCC

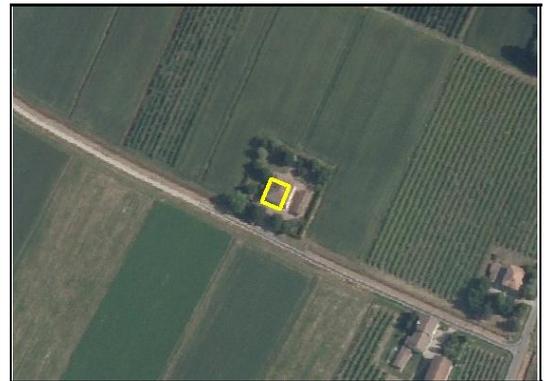
Scheda n. 938

- già oggetto di ristrutturazione che ne ha modificato le caratteristiche principali, seppur caratterizzato da alcuni elementi decorativi, si ritiene che l'edificio non rivesta il particolare interesse storico-architettonico che ha motivato l'imposizione del vincolo RCB", si chiede di riconsiderare la categoria assegnata.

Proposta: da RCB a RCC

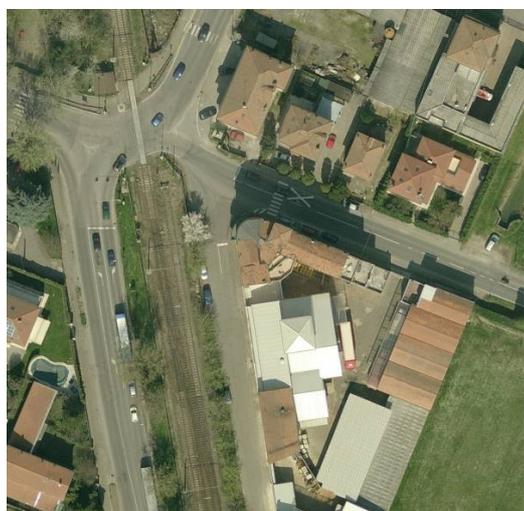
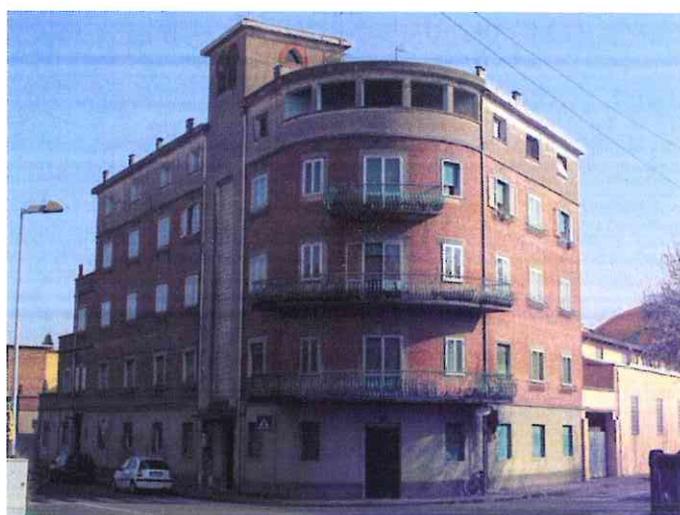
Indirizzo VIA TRE PONTI 2/A

- è un fabbricato interessantissimo, unico nel nostro territorio, (collocabile tra gli anni Trenta e Quaranta del XX secolo) scelto peraltro quale soggetto fotografico da Gabriele Basilico in occasione di incarico professionale da parte del Comune (la foto è esposta negli uffici municipali e nel catalogo "Carpi: percorsi visioni immagini", 1990)

Proposta RCB
