Comune di Carpi

Lavori di: Ex scuola elementare di Migliarina - Centro arti figurative
Intervento di riparazione danni sisma con rafforzamento locale
Impresa: ITER SRL – IMPRESA TECNOLOGIE EDILIZIA RESTAURI,
p.zzale Primo Maggio 9 - 61121 PESARO (PU)
Contratto: Contratto stipulato in data 22/09/2016 N. prot. gen. 49901/2016 registrato a carpi (MO)
Importo contrattuale dei lavori Euro 152.102,28 al netto del ribasso d'asta del 18,590 %

**PERIZIA DI VARIANTE
3v DOCUMENTAZIONE FOTOGRAFICA
E CAMPIONATURE DI PROGETTO**

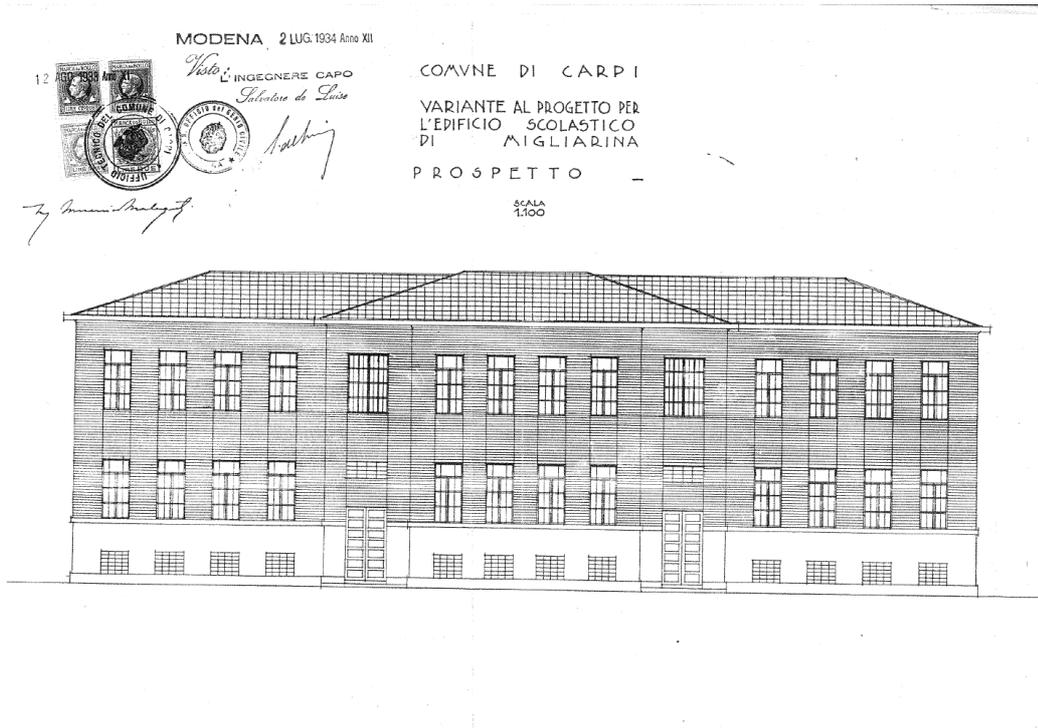
N.P.07 MANUTENZIONE STRAODINARIA ZOCCOLO ESTERNO REALIZZATO IN INTONACO CON INERTI GROSSI: è emerso che l'umidità ha staccato dalla muratura retrostante anche le rimanenti parti di zoccolatura ed è necessario il ripristino dello zoccolo per la protezione dalle acque della base dell'edificio;

Per garantire la protezione della muratura il progetto prevede l'integrazione/ripristino dello zoccolo del basamento bugnato che era presente fin dalla costruzione dell'edificio.

Su una base di intonaco di spessore 2 cm che porta a livello del bugnato, sono state fatte tre ipotesi a fresco con malta composta da calce idraulica naturale e inerti di varia granulometria:

campione A) con sabbia, liscio
