Comune di **CARPI**
Provincia di **MODENA**

Piano Particolareggiato di Iniziativa Privata denominato “B_Bis 5”, posto in Carpi via Due Ponti

RELAZIONE AGRONOMICA

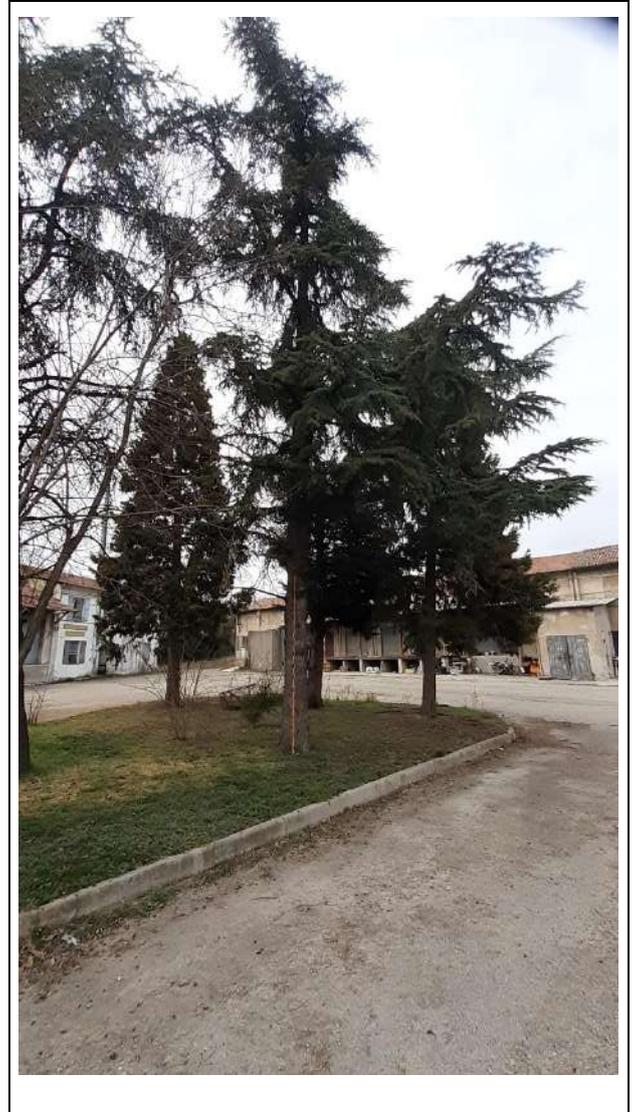
Patologie: non evidenti

Note: Chioma rada, rami corti, tronco retto

Discreto

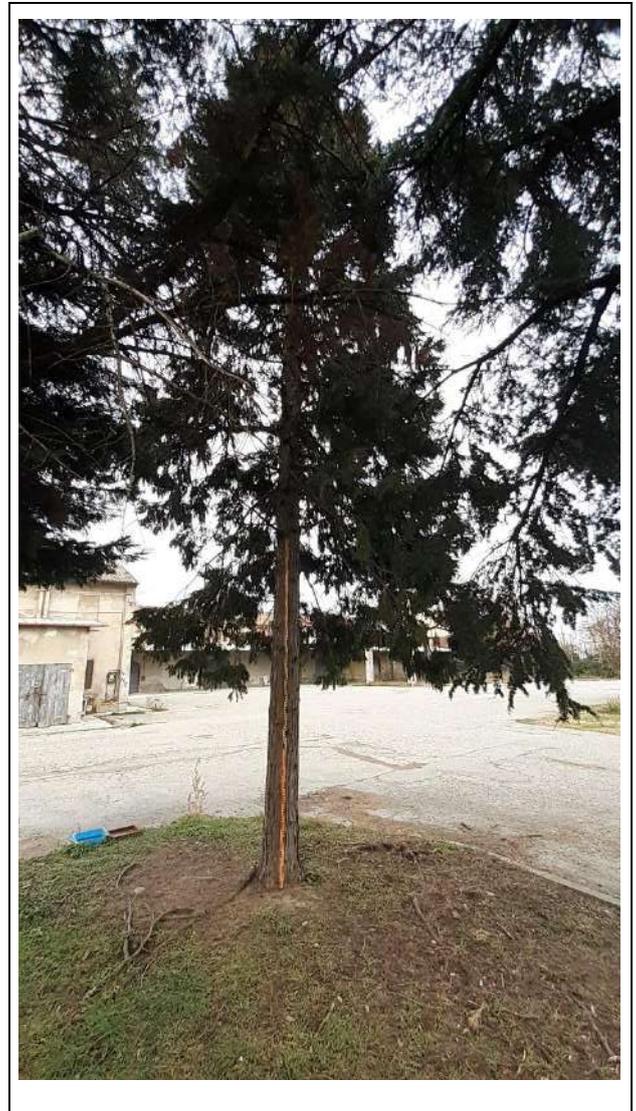
Patologie: non evidenti

Note: pianta in buone condizioni fitosanitarie, ben organizzata, eretta, simmetrica

Ottimo

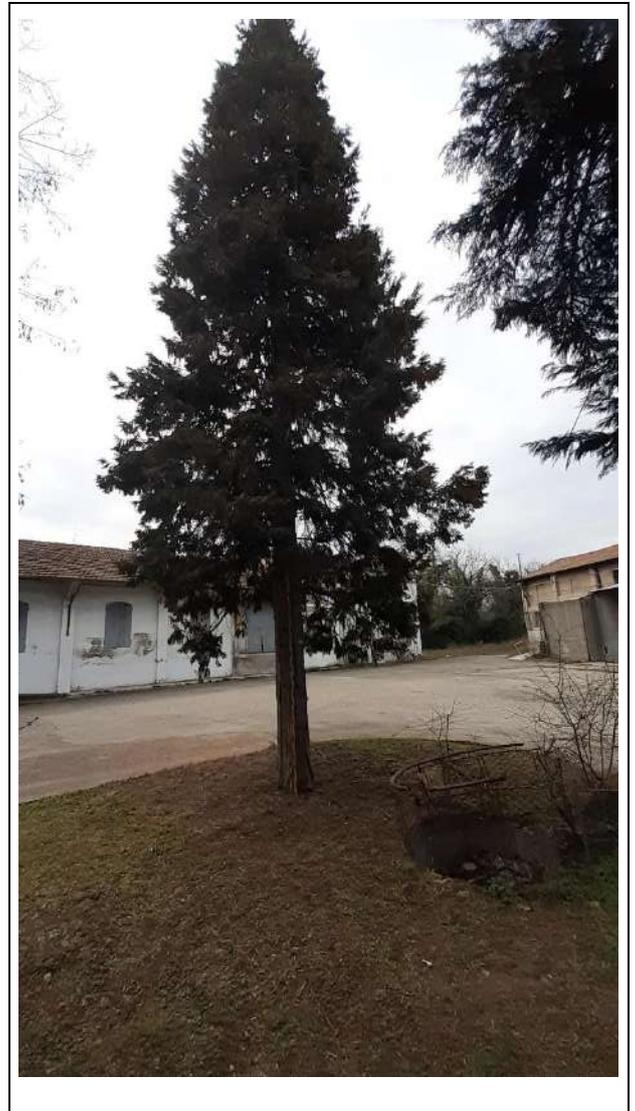
Patologie: non evidenti

ottimo

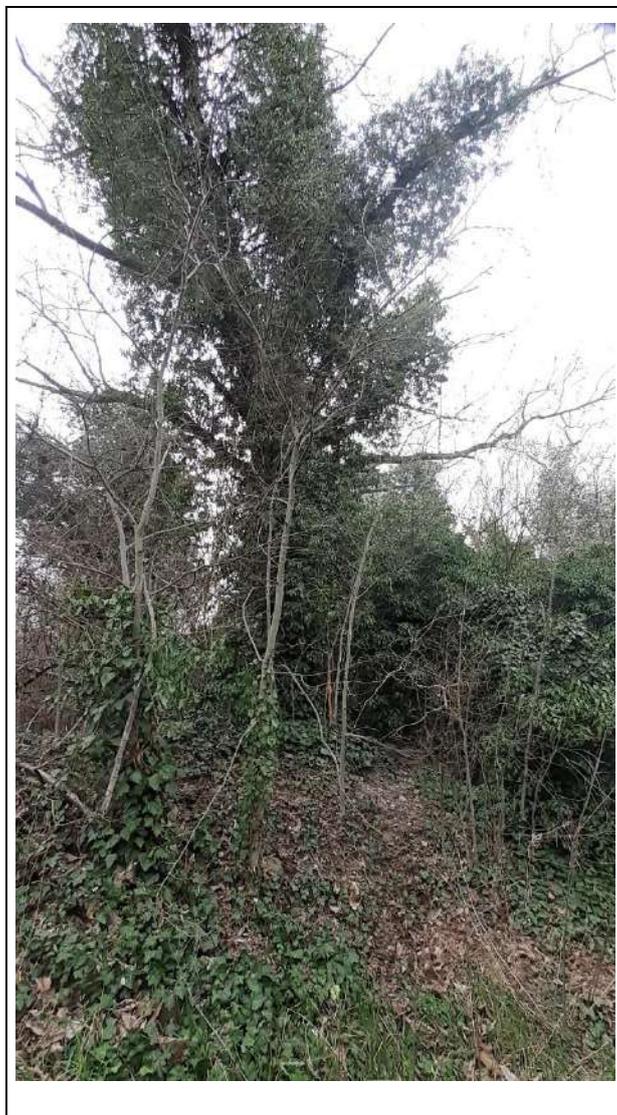
Note:

Filare di 9 noci in angolo Nord-Ovest del comparto; importante presenza di edera che avvolge completamente il tronco e le branche principali; importante presenza di vegetazione spontanea arbustiva che compromette una più accurata analisi dello stato fitosanitario della pianta (alcune piante non sono raggiungibili a causa della fitta vegetazione spontanea. L'area interessata dal filare di noci è più assimilabile,

per presenza di vegetazione spontanea non controllata, ad un impianto di forestazione urbana che poco si addice ad una area verde pertinenziale ad un comparto residenziale. Nel caso nel progetto definitivo della sistemazione esterna si dovesse propendere per mantenere il filare dei nove noci, occorrerà procedere con un importante intervento di abbattimento della vegetazione spontanea e di sensibile riduzione dell'edera. Pianta interessata da intervento di potatura più "importante" rispetto alle altre del filare. NON idonea per posizione in quanto troppo vicino al corpo di fabbrica esistente

Giudizio definitivo: Discreto

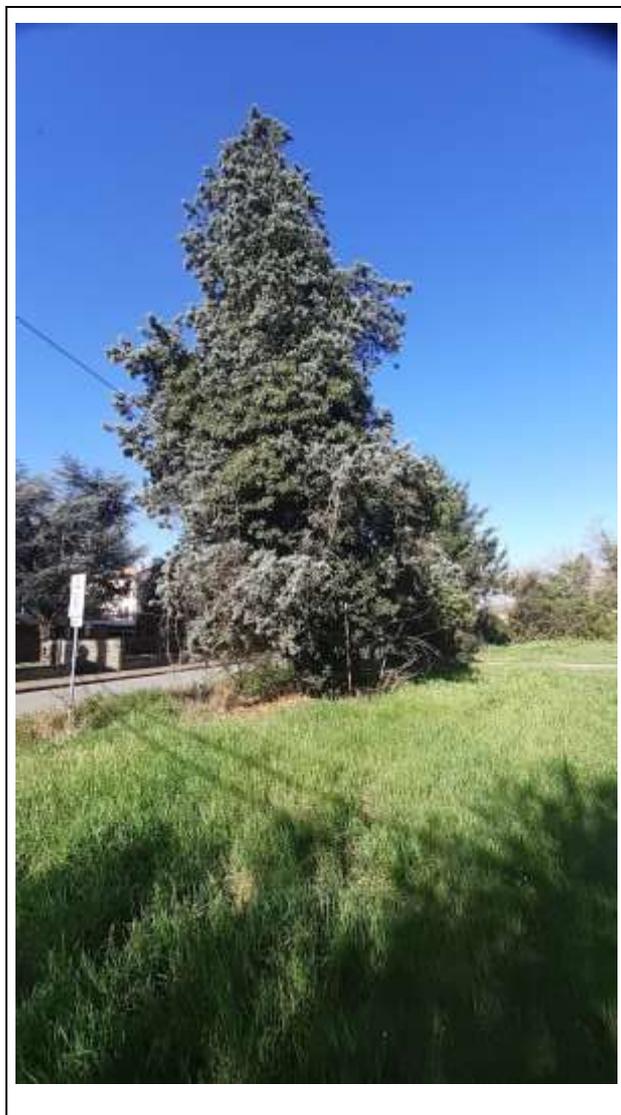
Giudizio definitivo:

Discreto, da effettuare verifica strutturale di stabilità della pianta

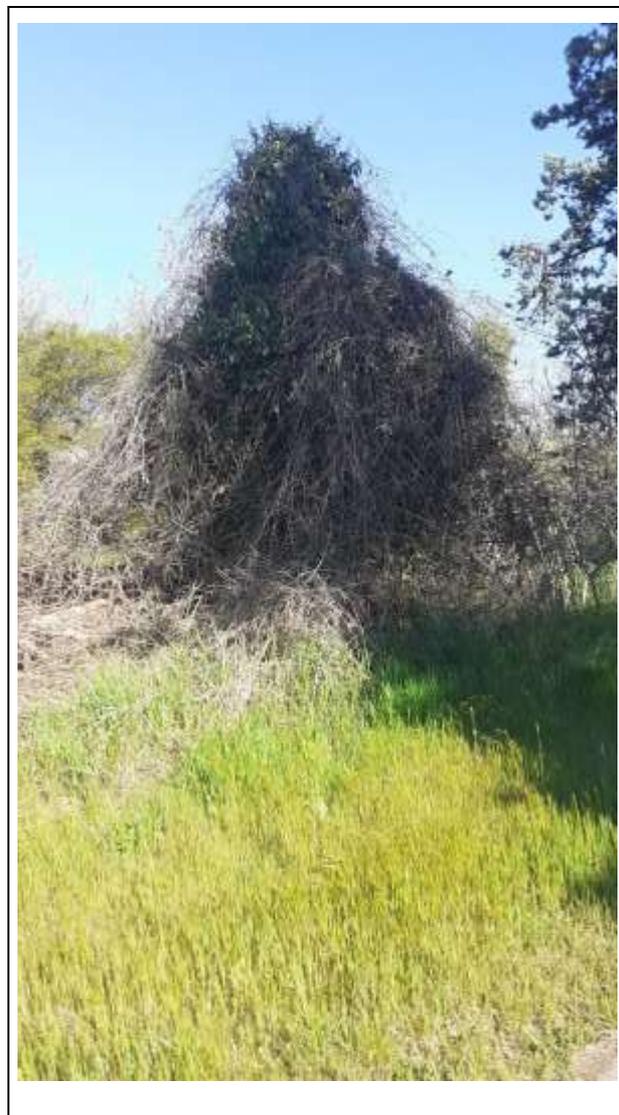
Giudizio definitivo:

da abbattere

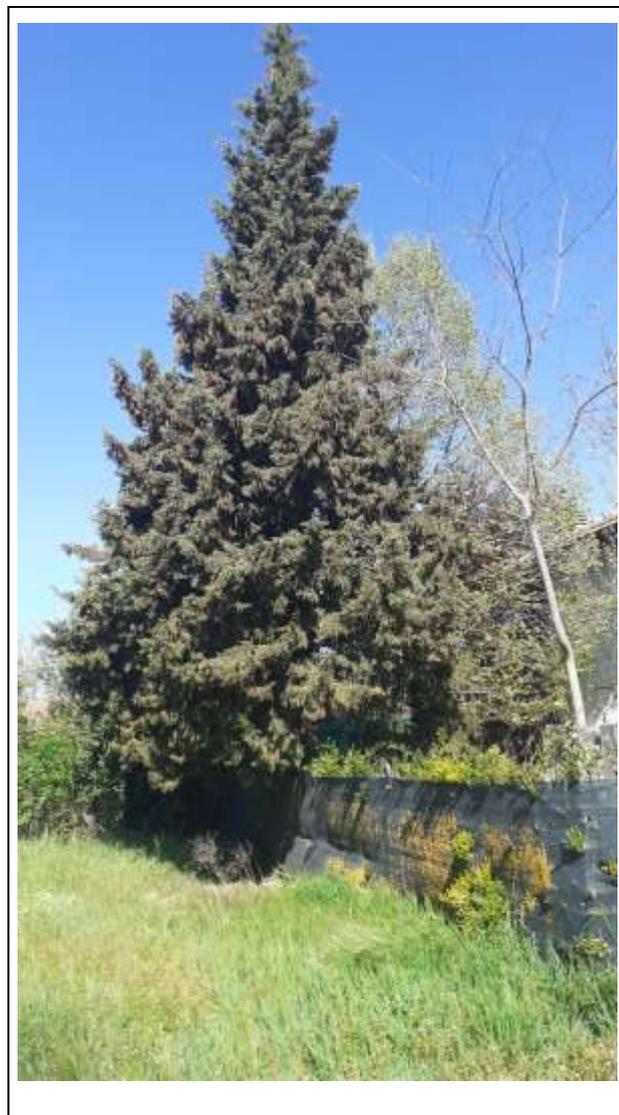
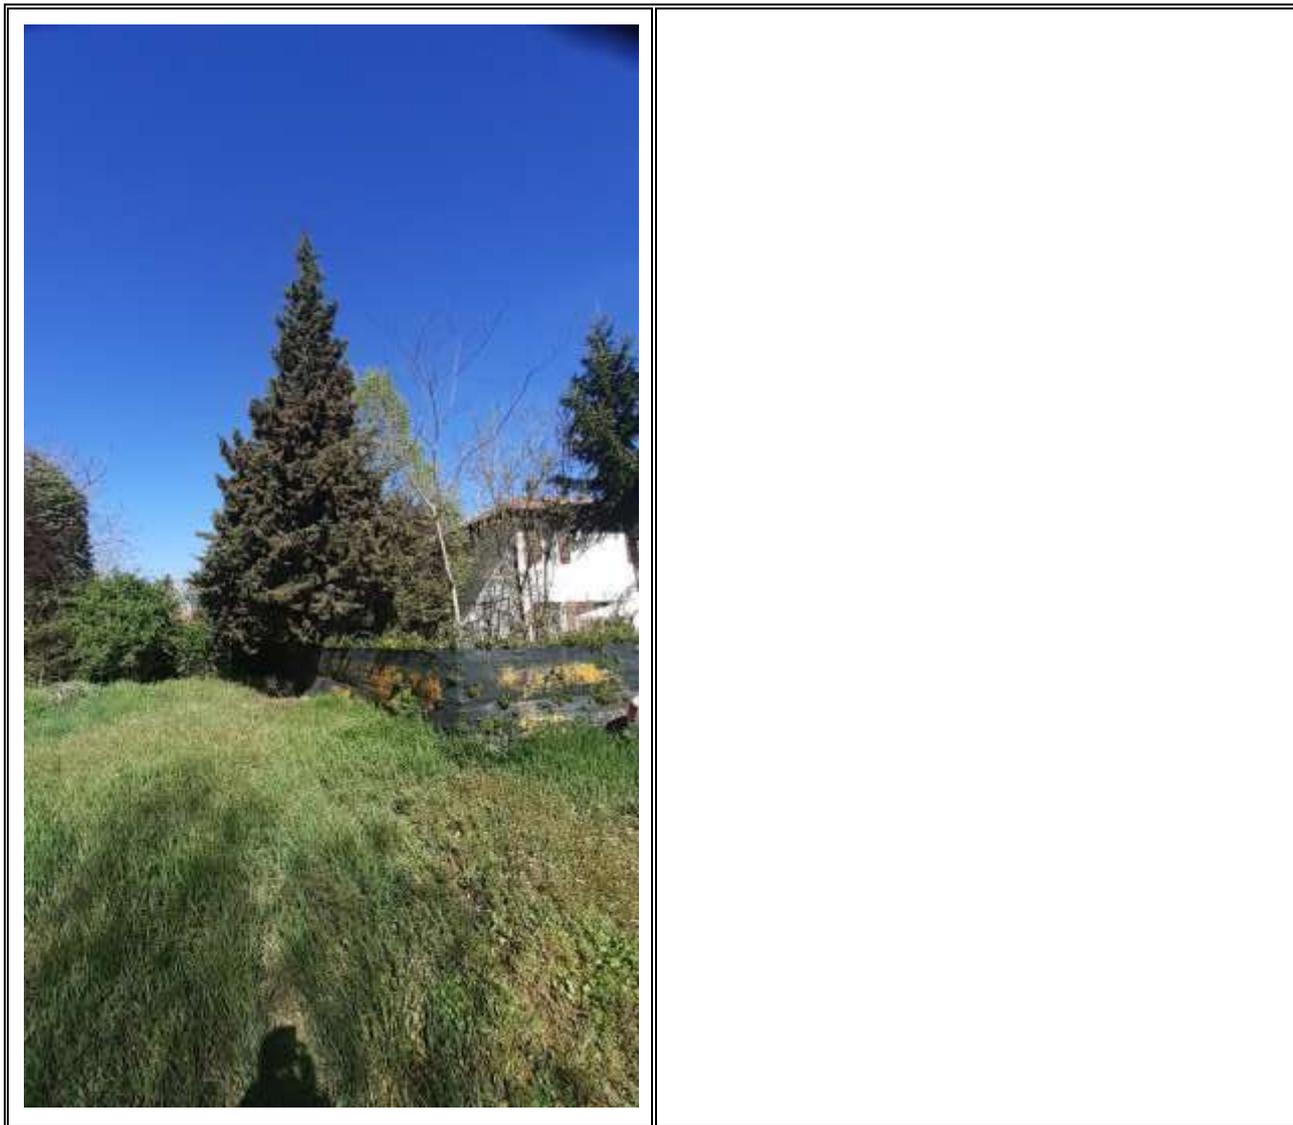
Buono: Bella pianta ben sviluppata, stato vegetativo buono, intensità di impianto con altre essenze arboree ed arbustive troppo elevata

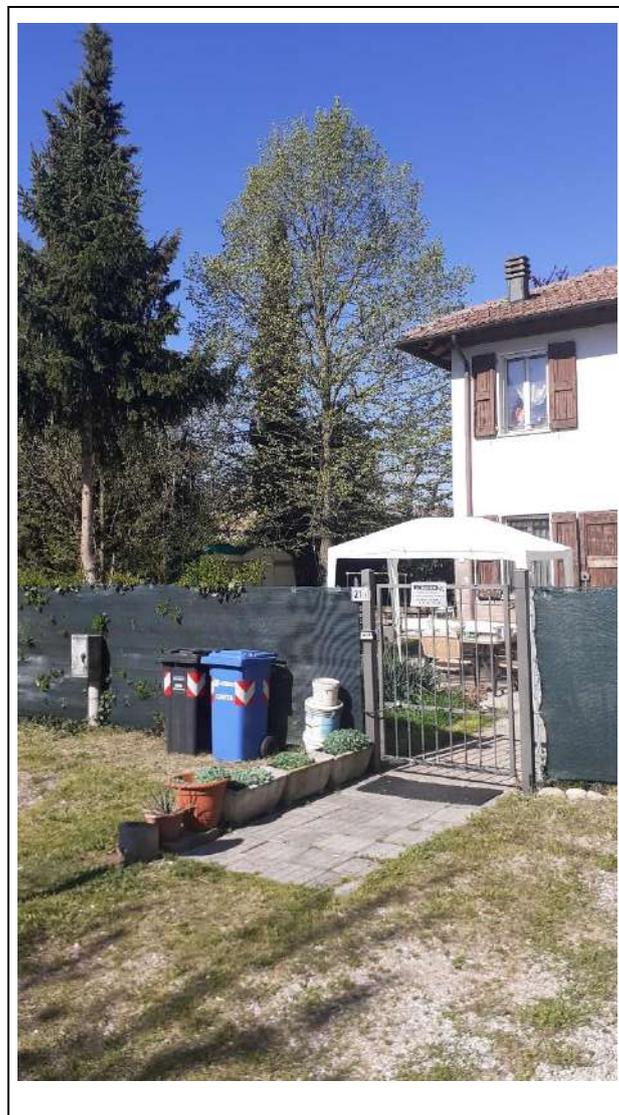
Essenza: **41 - Farnia**

pianta ben sviluppata, all'interno dell'area cortiliva ben mantenuta di piccolo fabbricato residenziale; intensità di impianto con altre essenze troppo elevata; eccessivamente vicina al corpo di fabbrica

Buono: Bella pianta ben sviluppata, stato vegetativo buono, intensità di impianto con altre essenze arboree ed arbustive troppo elevata. Posizione inadatta per vicinanza al corpo di fabbrica

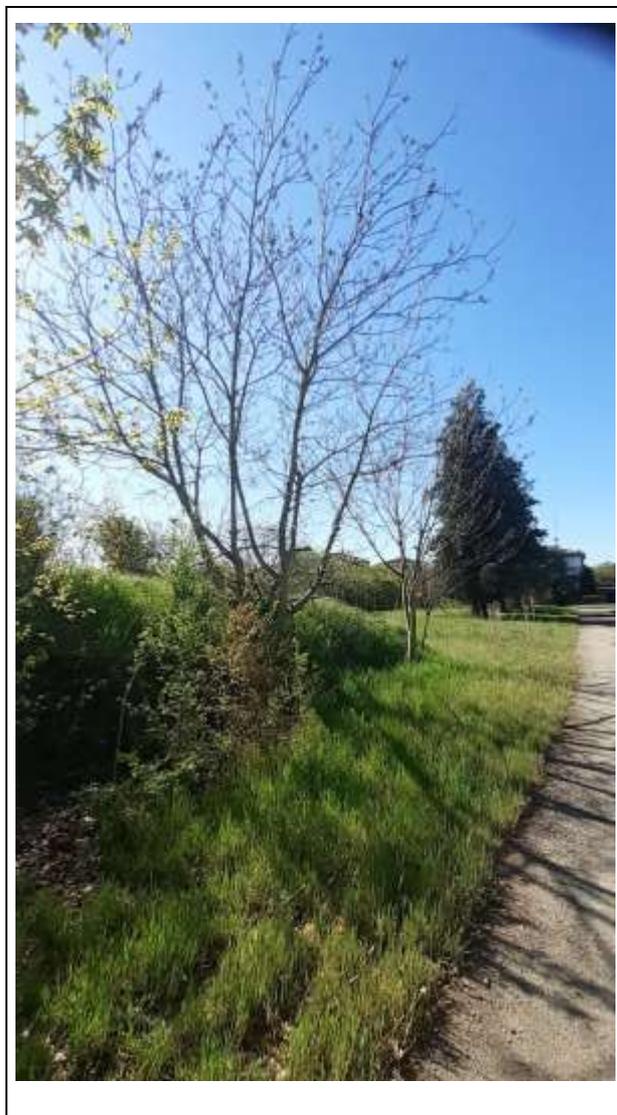
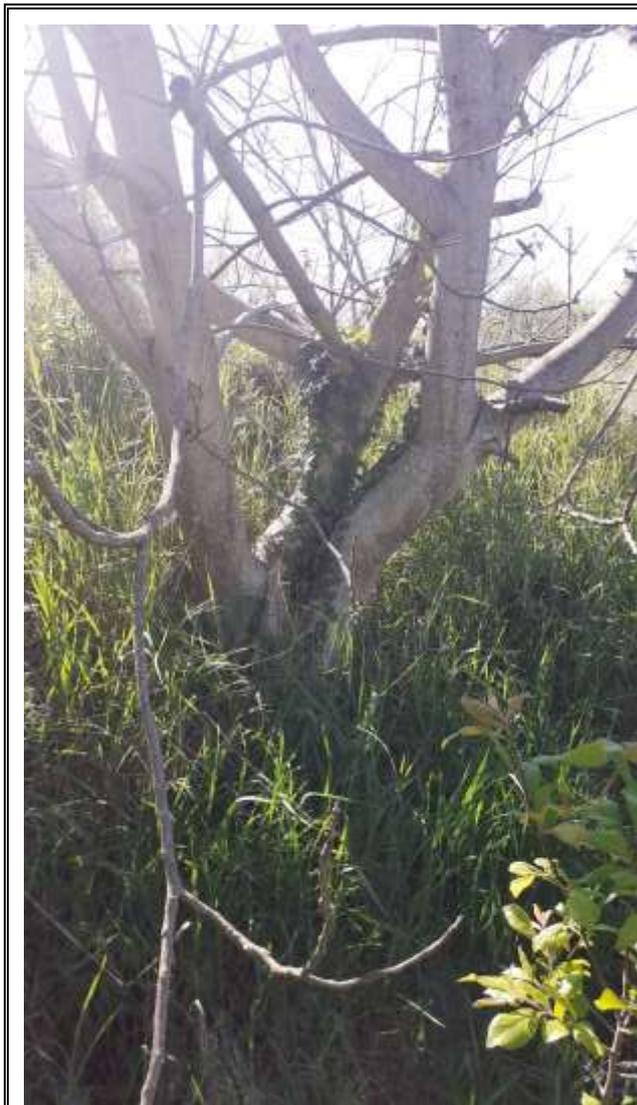
Essenza: **42 - Noce**

pianta probabilmente spontanea sviluppatasi da quanto sono state sospese le operazioni di mantenimento dell'area a verde, ceduata alla base presumibilmente in giovane età; mal formata. Non evidenti interventi di potatura di allevamento e/o di formazione

scarso: pianta presumibilmente spontanea con portamento "triste".

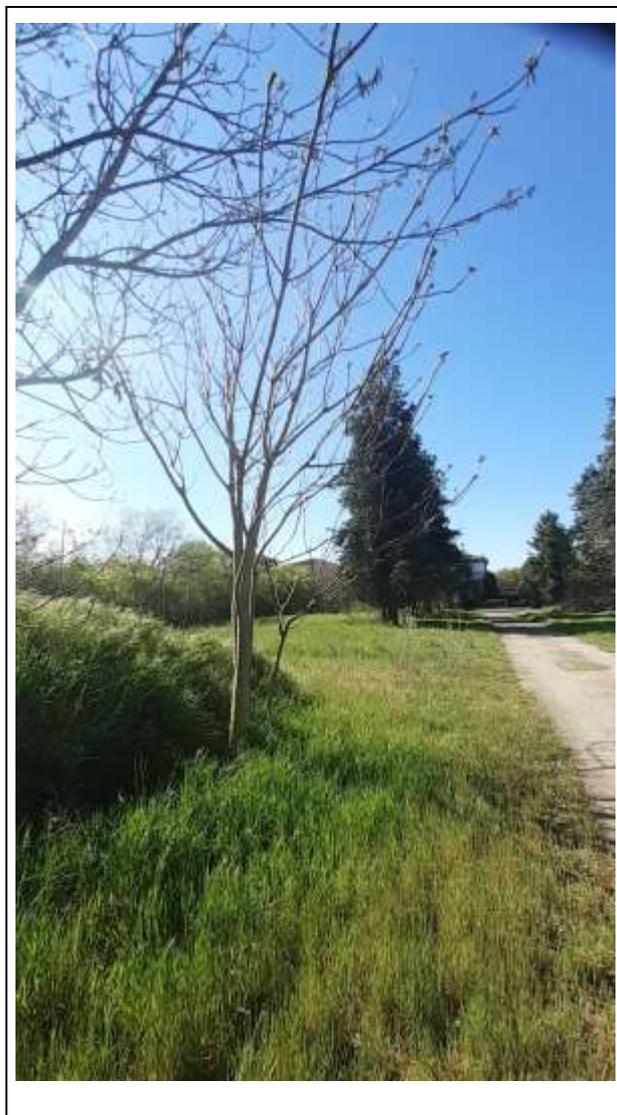
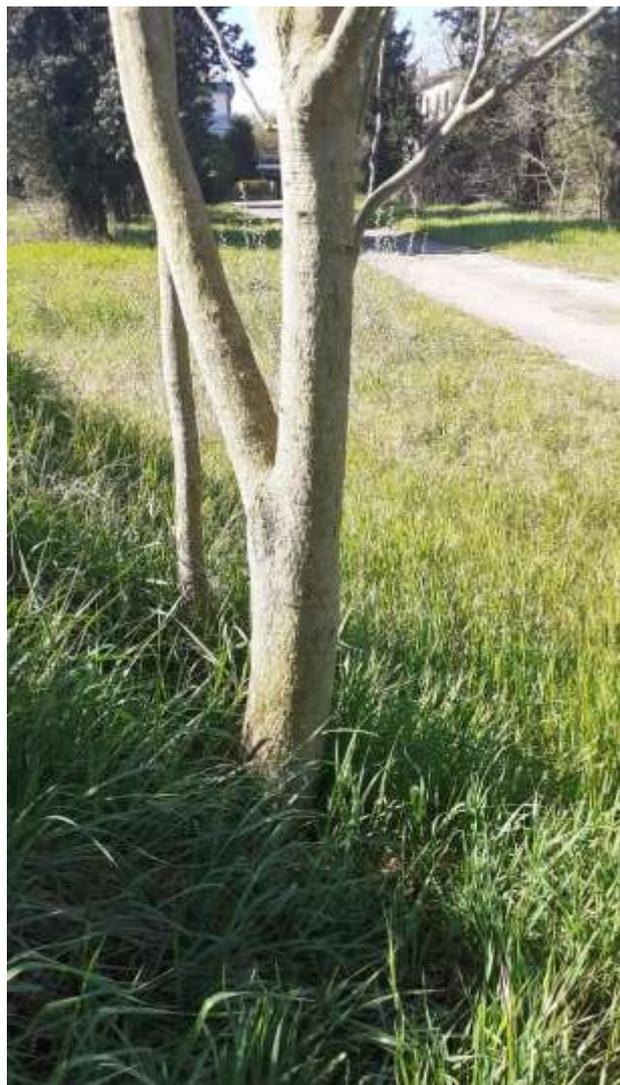
Essenza: **43 - Noce**

pianta probabilmente spontanea sviluppatasi da quanto sono state sospese le operazioni di mantenimento dell'area a verde. Non evidenti interventi di potatura di allevamento e/o di formazione

scarso: pianta presumibilmente spontanea con portamento "triste".
