Comune di **CARPI**
Provincia di **MODENA**

Piano Particolareggiato di Iniziativa Privata denominato “B_Bis 5”, posto in Carpi via Due Ponti

RELAZIONE AGRONOMICA

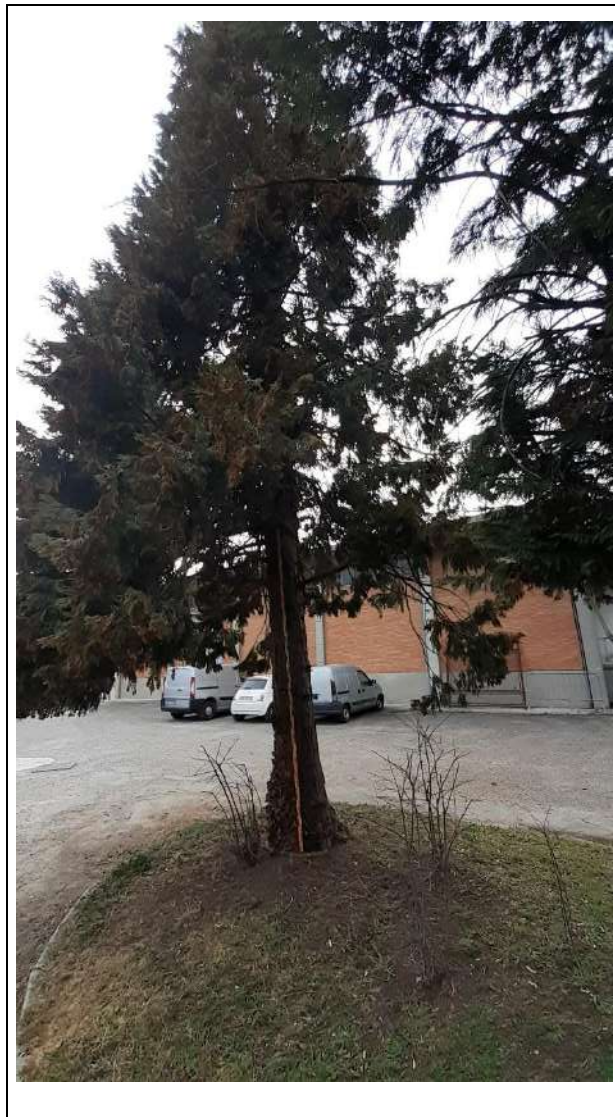
buon portamento, bell'esemplare tronco ritto, chioma
leggermente asimmetrica, impalcata a circa cm 200 dal PdC

Buono/ottimo

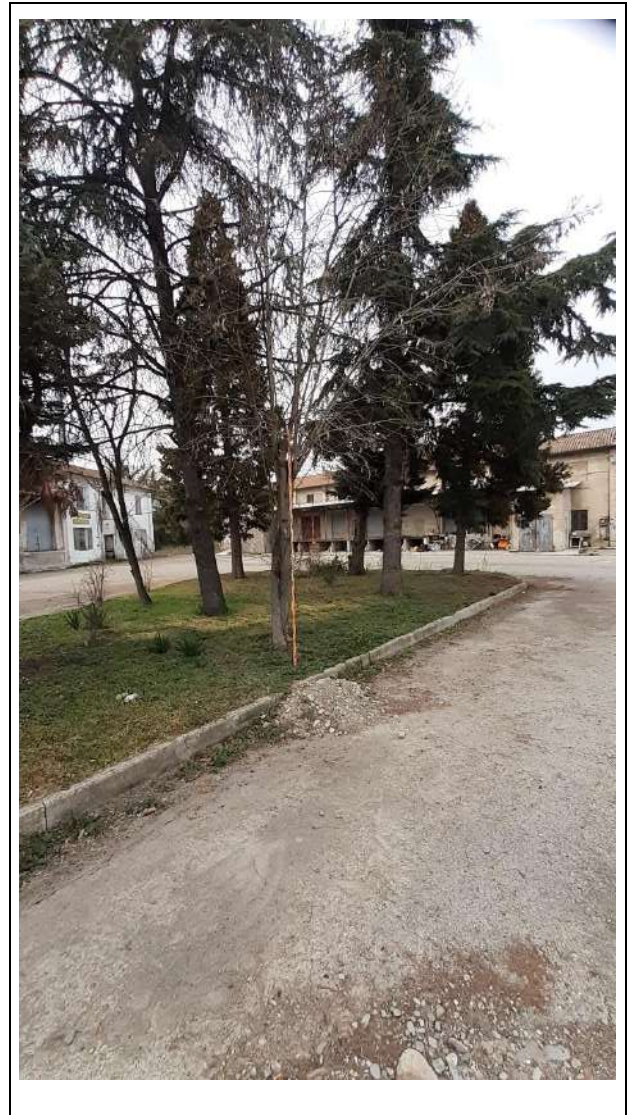
Patologie: non evidenti

Note: Chioma rada, rami corti, tronco retto

Discreto

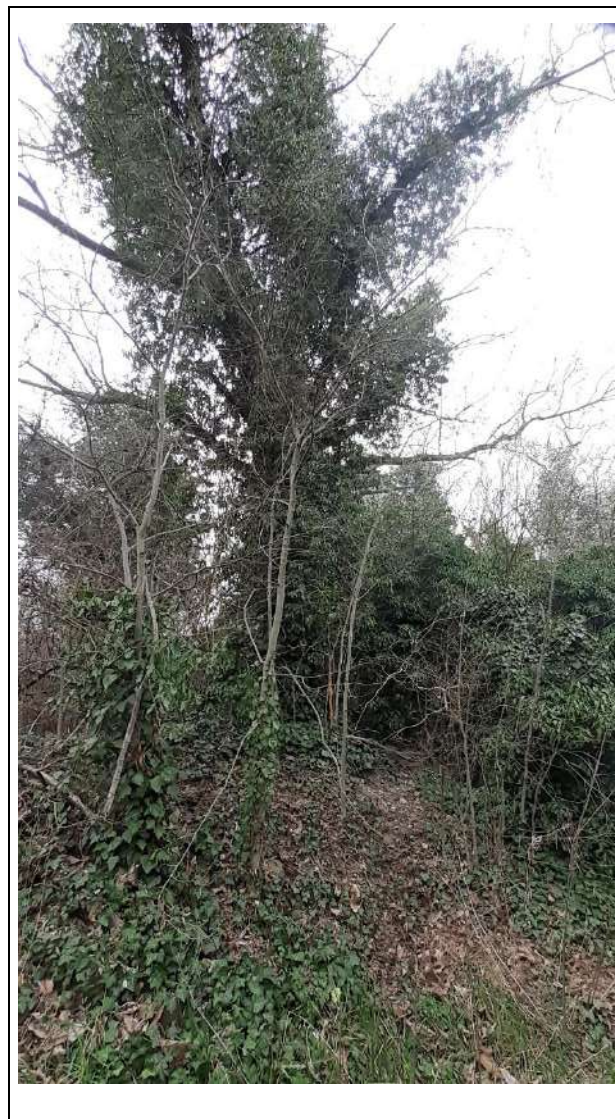
Filare di 9 noci in angolo Nord-Ovest del comparto; importante presenza di edera che avvolge completamente il tronco e le branche principali; importante presenza di vegetazione spontanea arbustiva che compromette una più accurata analisi dello stato fitosanitario della pianta (alcune piante non sono raggiungibili a causa della fitta vegetazione spontanea. L'area interessata dal filare di noci è più assimilabile,

per presenza di vegetazione spontanea non controllata, ad un impianto di forestazione urbana che poco si addice ad una area verde pertinenziale ad un comparto residenziale. Nel caso nel progetto definitivo della sistemazione esterna si dovesse propendere per mantenere il filare dei nove noci, occorrerà procedere con un importante intervento di abbattimento della vegetazione spontanea e di sensibile riduzione dell'edera. Pianta interessata da intervento di potatura più "importante" rispetto alle altre del filare. NON idonea per posizione in quanto troppo vicino al corpo di fabbrica esistente

Giudizio definitivo: Discreto

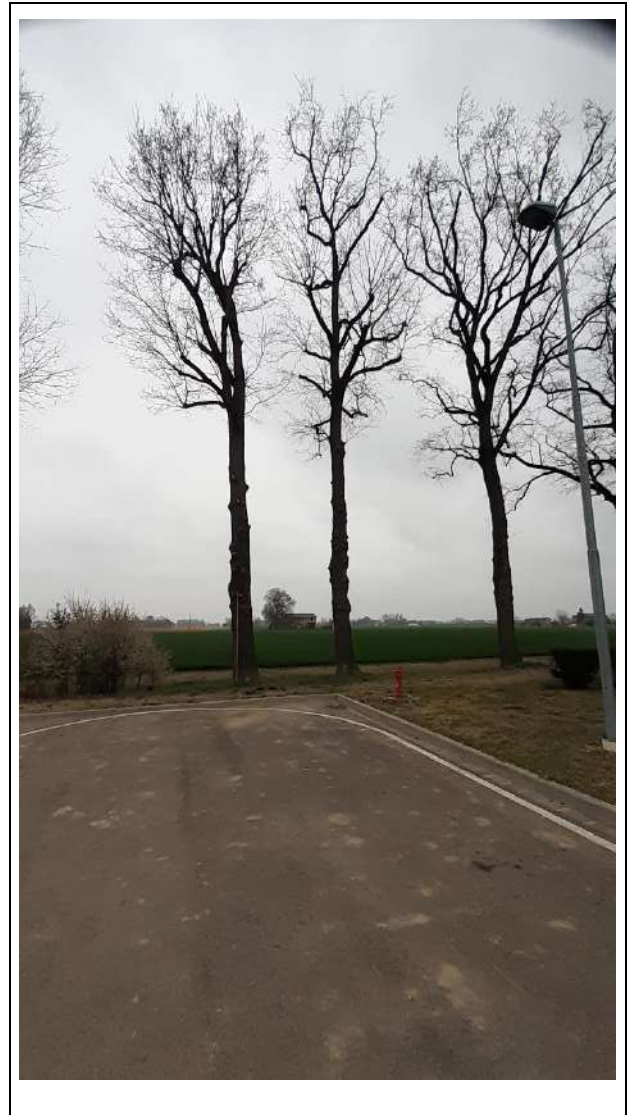
Bella pianta monumentale sulla quale si è intervenuti nel tempo ed anche di recente con interventi di potatura inappropriati, probabilmente realizzati da personale non adeguatamente formato

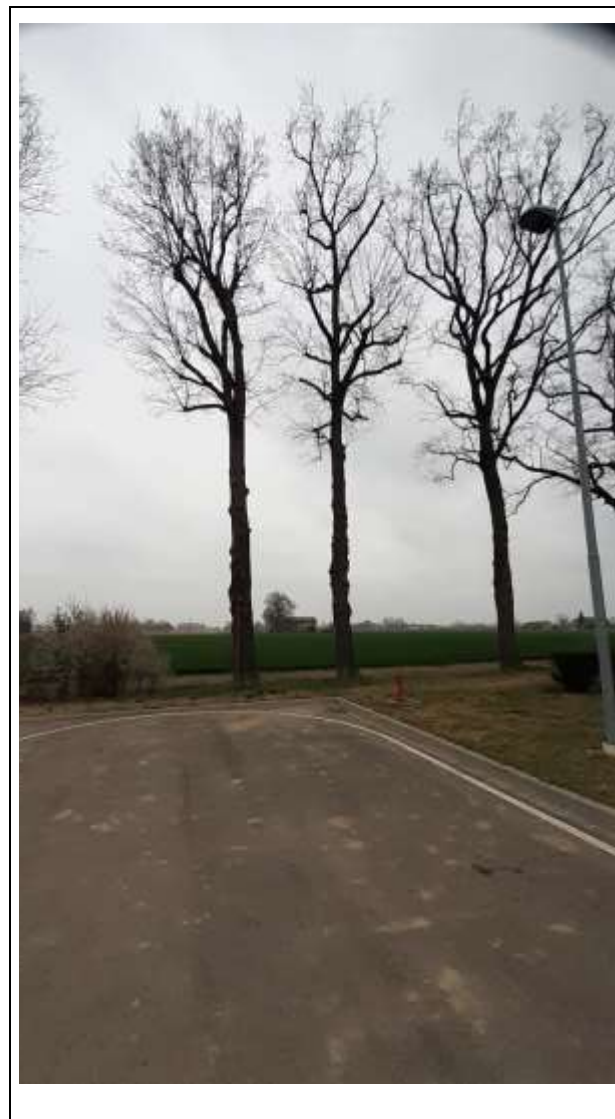
Bella pianta monumentale sulla quale si è intervenuti nel tempo ed anche di recente con interventi di potatura inappropriati, probabilmente realizzati da personale non adeguatamente formato

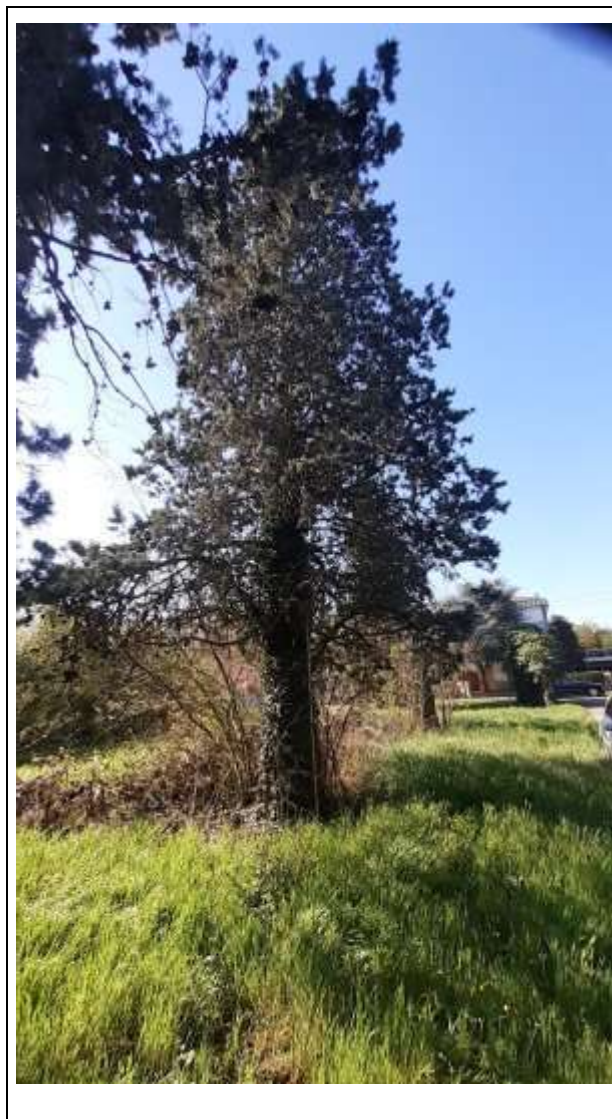
Discreto, da effettuare verifica strutturale di stabilità della pianta

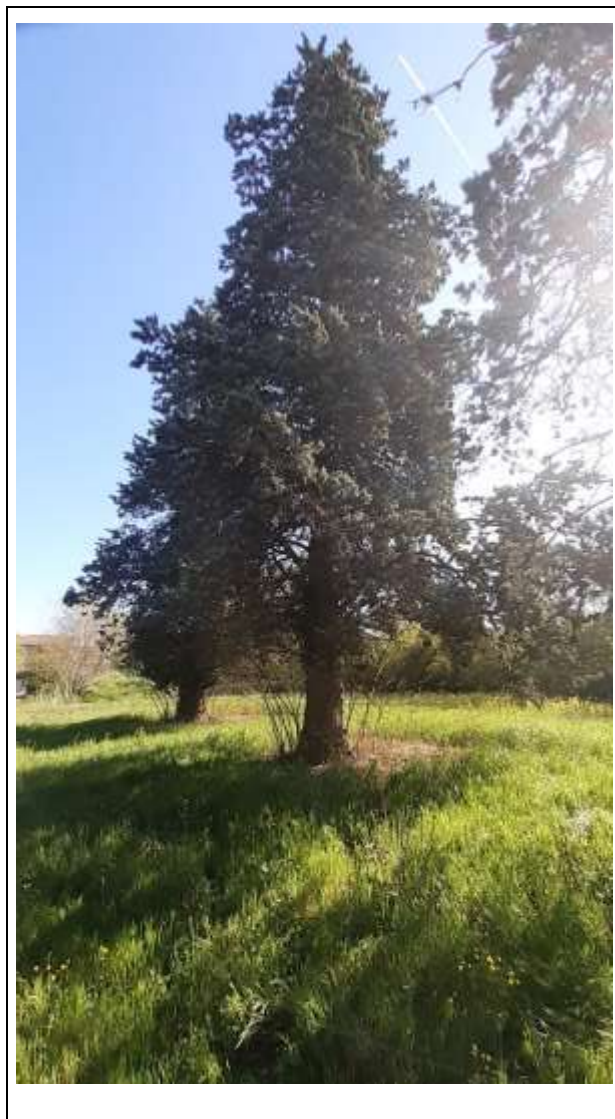
Discreto, da effettuare verifica strutturale di stabilità della pianta

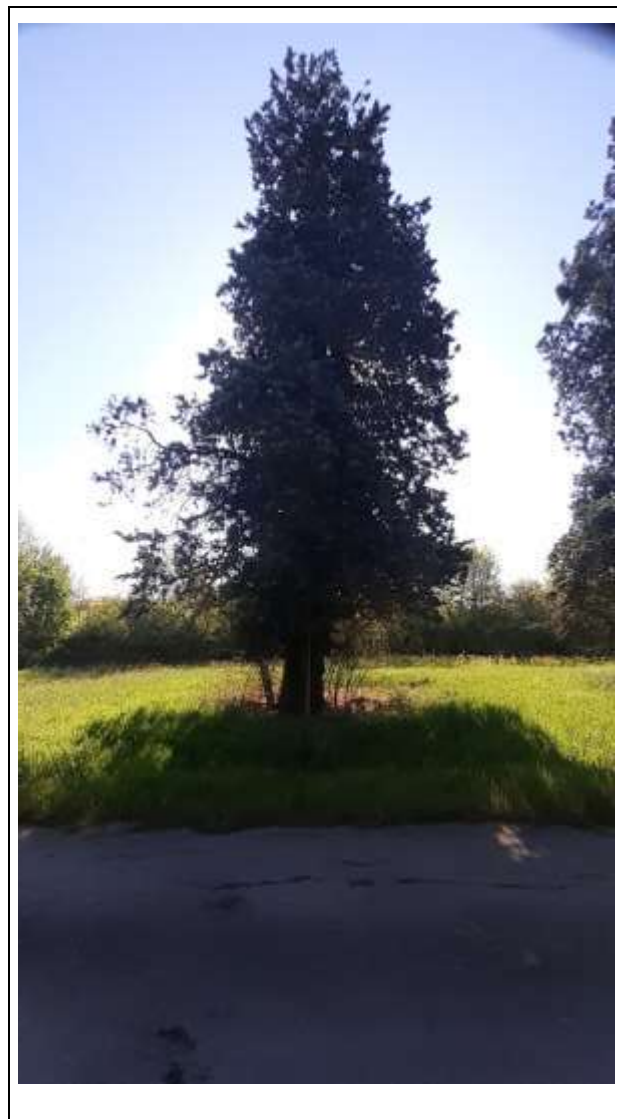
Discreto, da effettuare verifica strutturale di stabilità della pianta

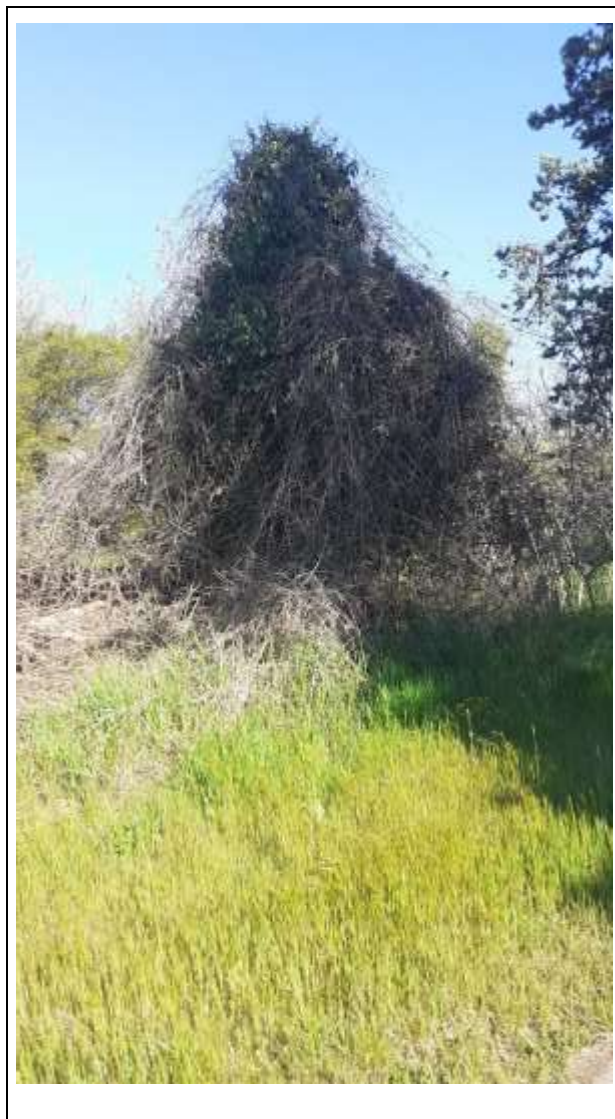
da abbattere

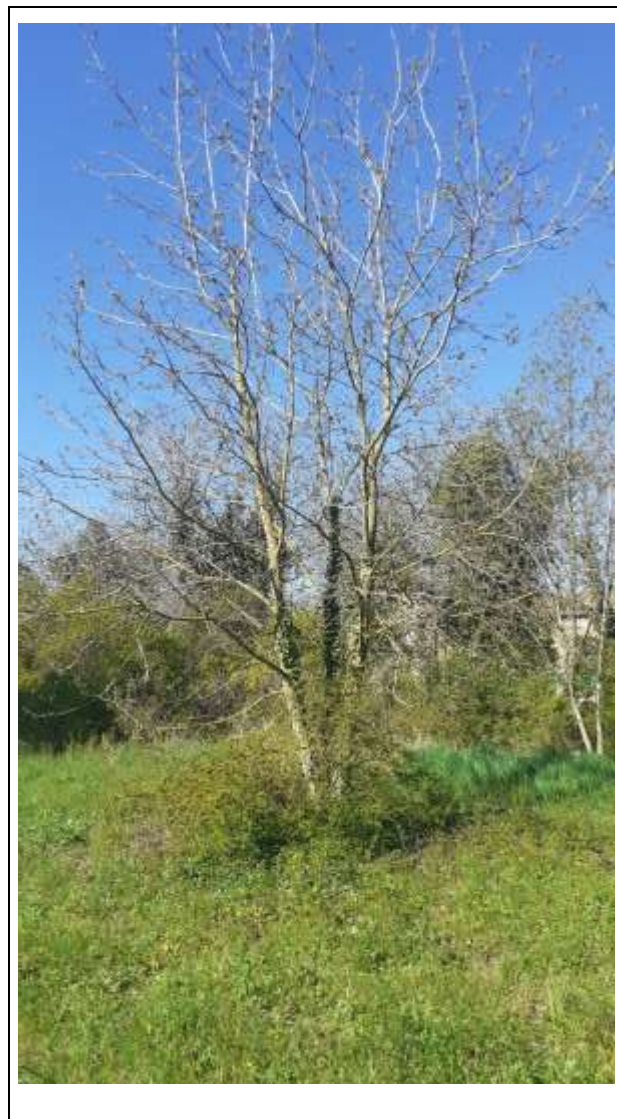
Pianta di scarso valore ambientale, spontanea, non governata

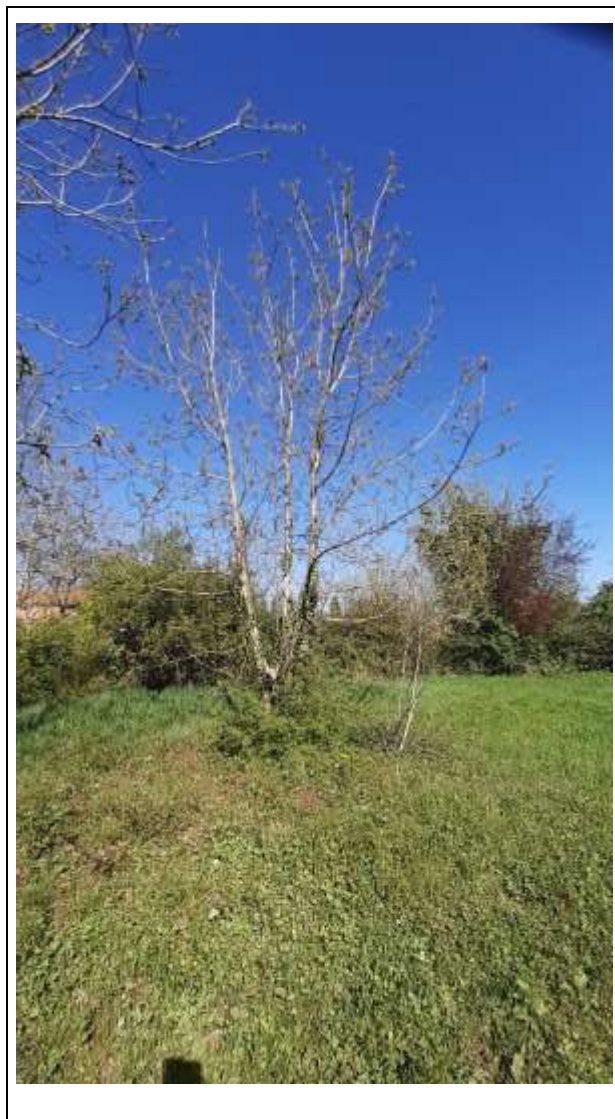
Pianta di scarso valore ambientale, spontanea, non governata

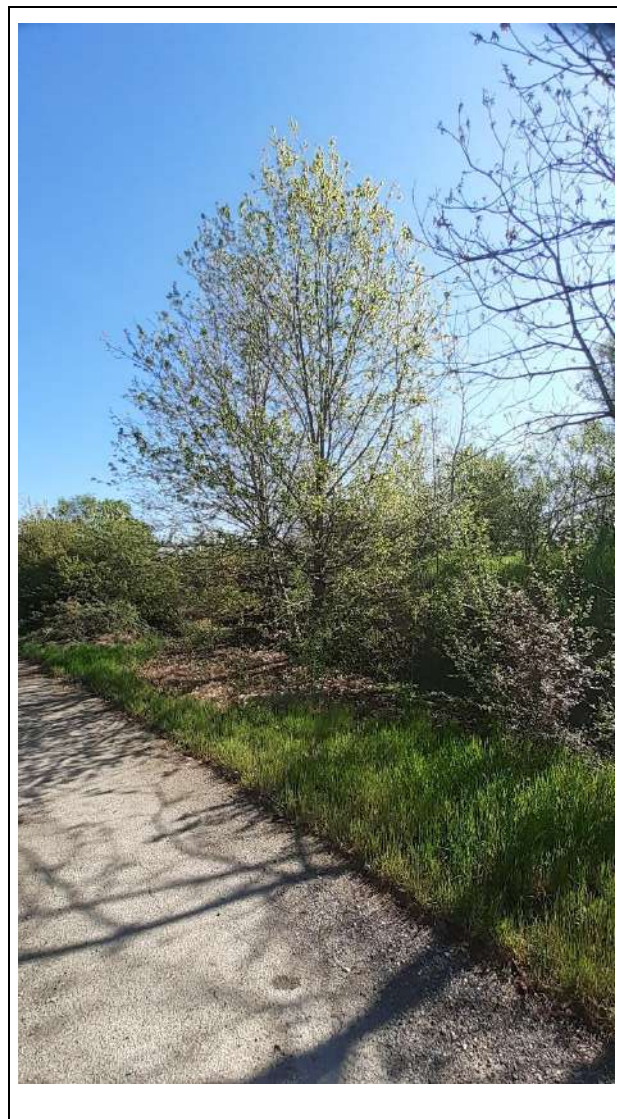
Essenza: **37 - Farnia**

ben sviluppata, omogenea, non evidenti interventi di potatura di allevamento e/o di formazione

non evidenti

bell'esemplare di farnia in giovane età con buon sviluppo della chioma che interferisce con quella della Farnia adiacente

ottimo

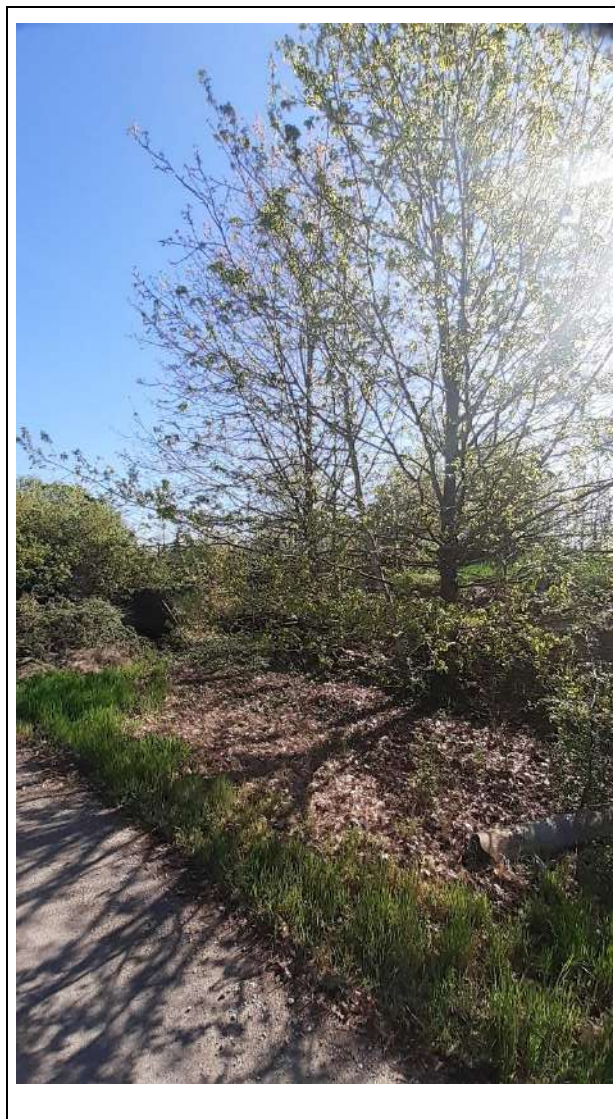
Essenza: **38 - Acero**

capitozzto

pianta capitozzata a circa 3/4 metri di altezza, buon vigore

Discreto; pianta di modesto valore ambientale

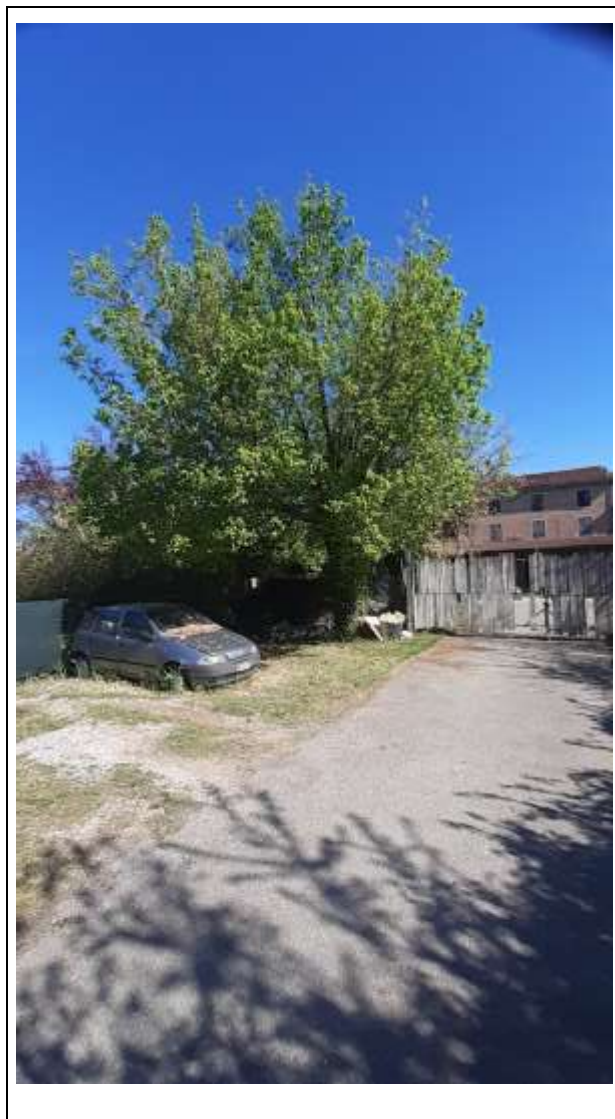
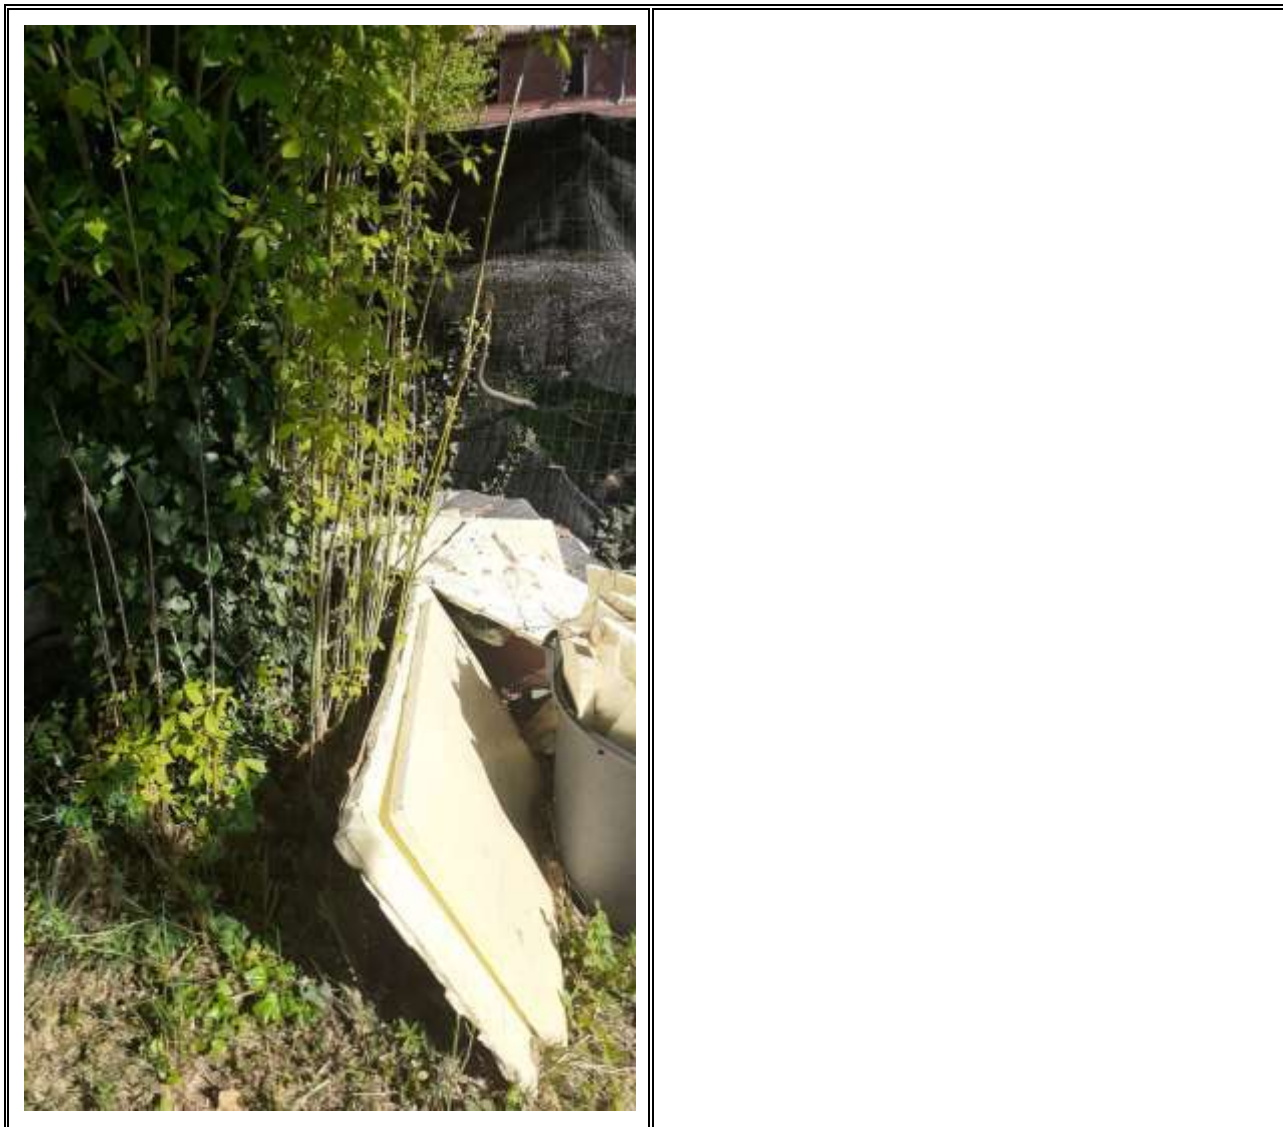
Essenza: **39 - Acero**

sofferente

evidenti segni di seccume fogliare

pianta capitozzata a circa 3/4 metri di altezza, chioma parzialmente secca in evidente stato di sofferenza

Scarso; pianta di modesto valore ambientale. Da abbattere

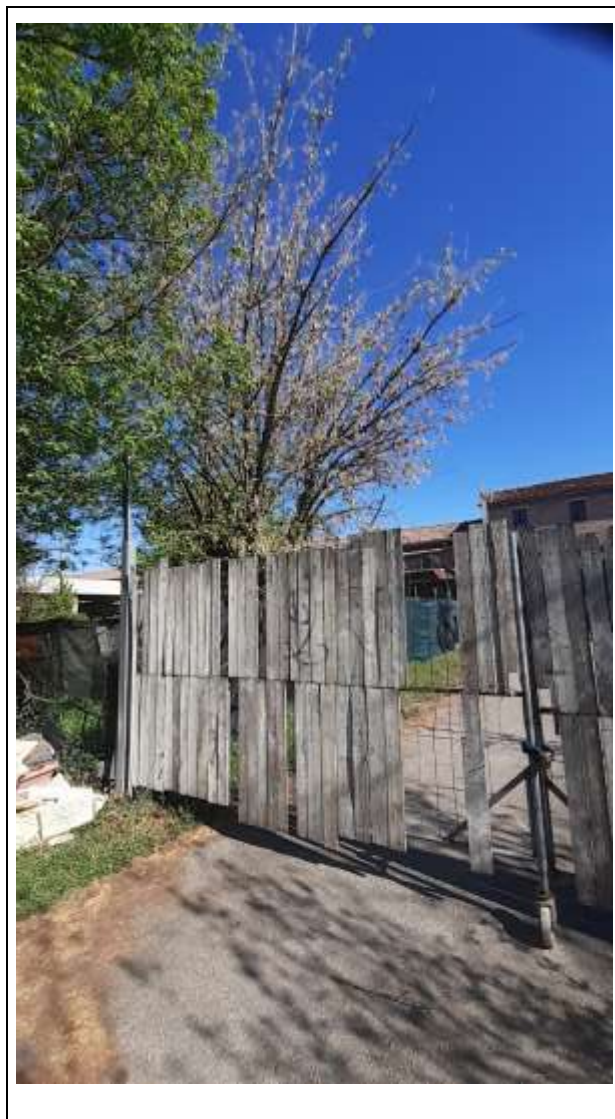
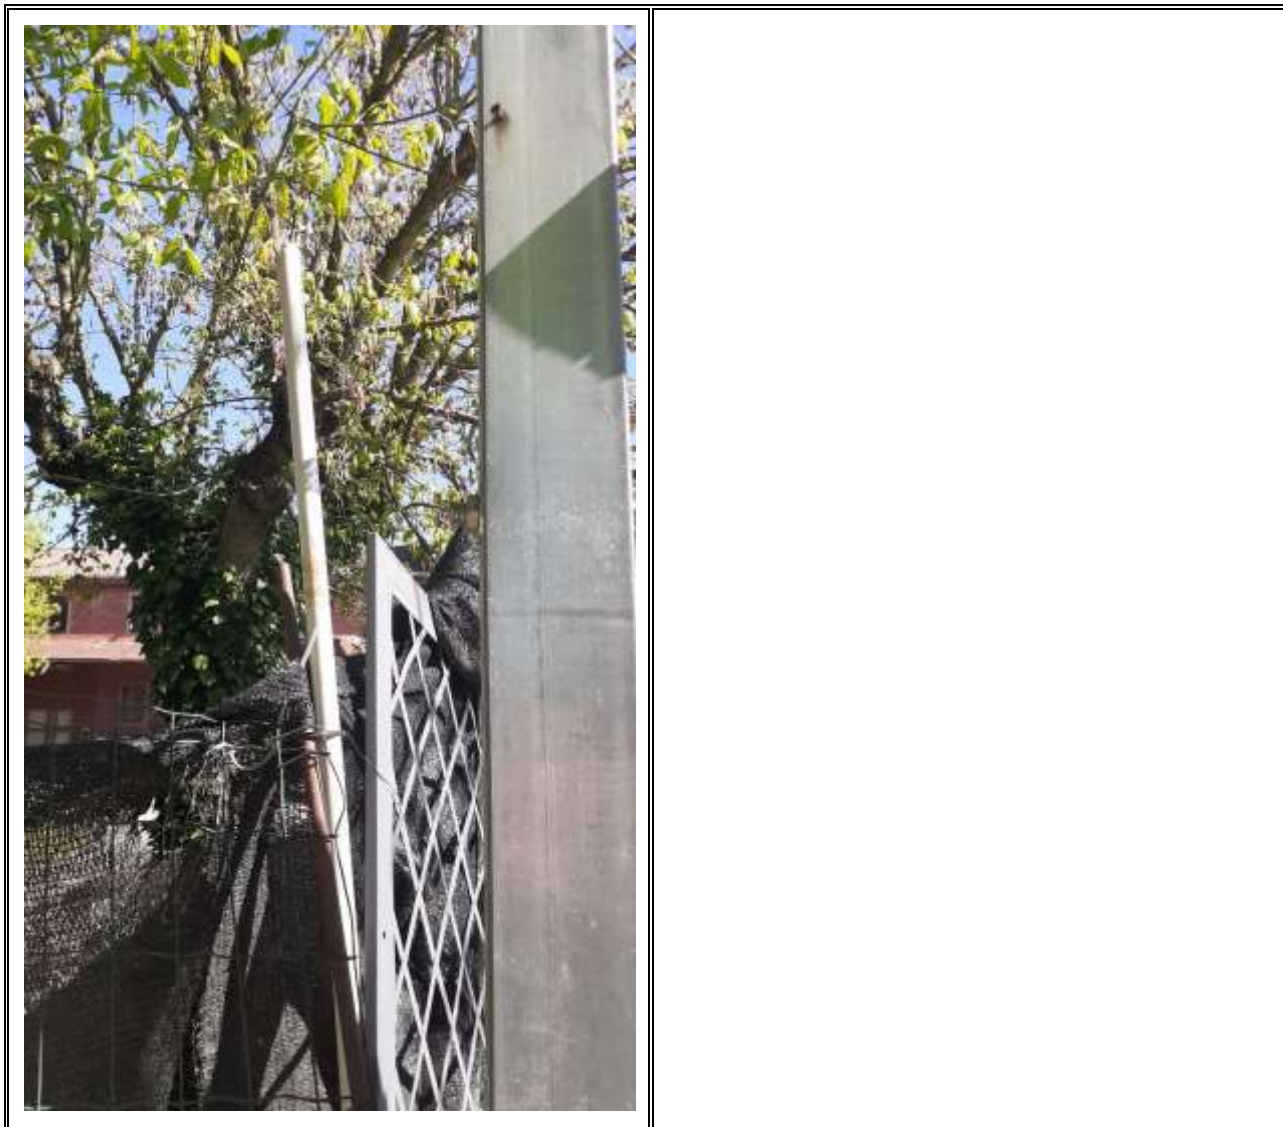
Essenza: **40 - Cipresso**

pianta ben sviluppata, all'interno dell'area cortiliva ben mantenuta di piccolo fabbricato residenziale; intensità di impianto con altre essenze troppo elevata

Buono: Bella pianta ben sviluppata, stato vegetativo buono, intensità di impianto con altre essenze arboree ed arbustive troppo elevata

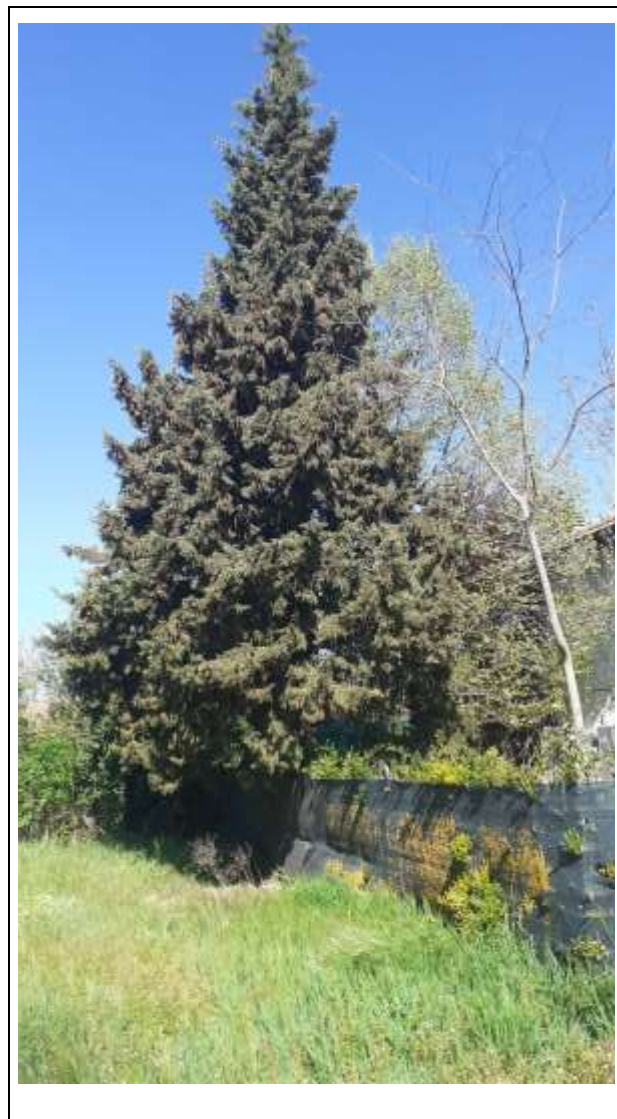
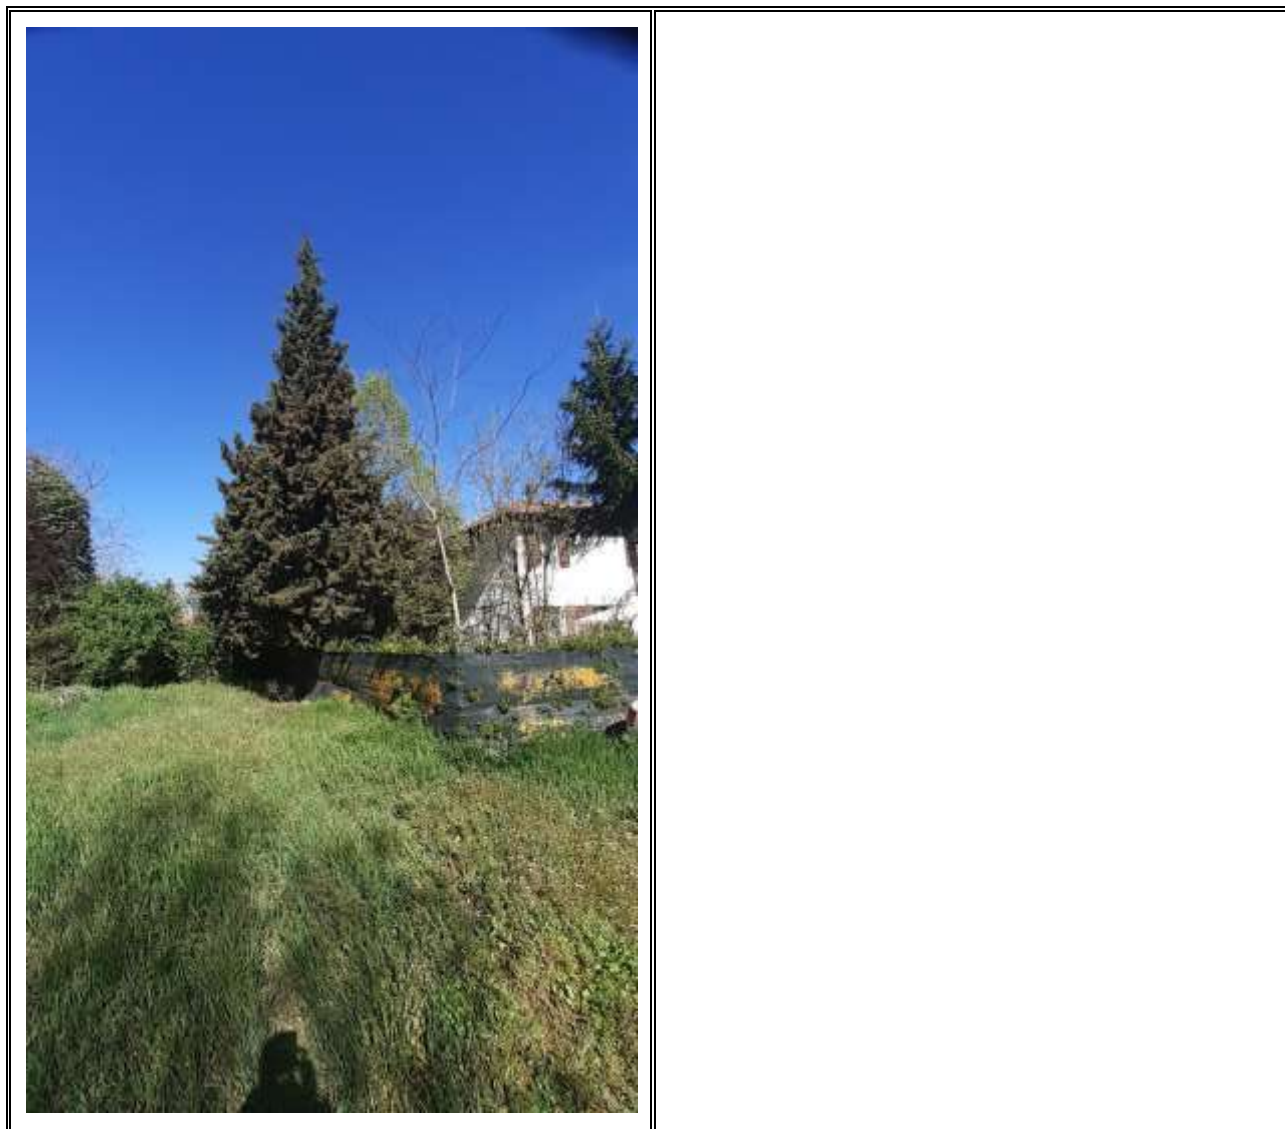
Essenza: **41 - Farnia**

pianta ben sviluppata, all'interno dell'area cortiliva ben mantenuta di piccolo fabbricato residenziale; intensità di impianto con altre essenze troppo elevata; eccessivamente vicina al corpo di fabbrica

Buono: Bella pianta ben sviluppata, stato vegetativo buono, intensità di impianto con altre essenze arboree ed arbustive troppo elevata. Posizione inadatta per vicinanza al corpo di fabbrica

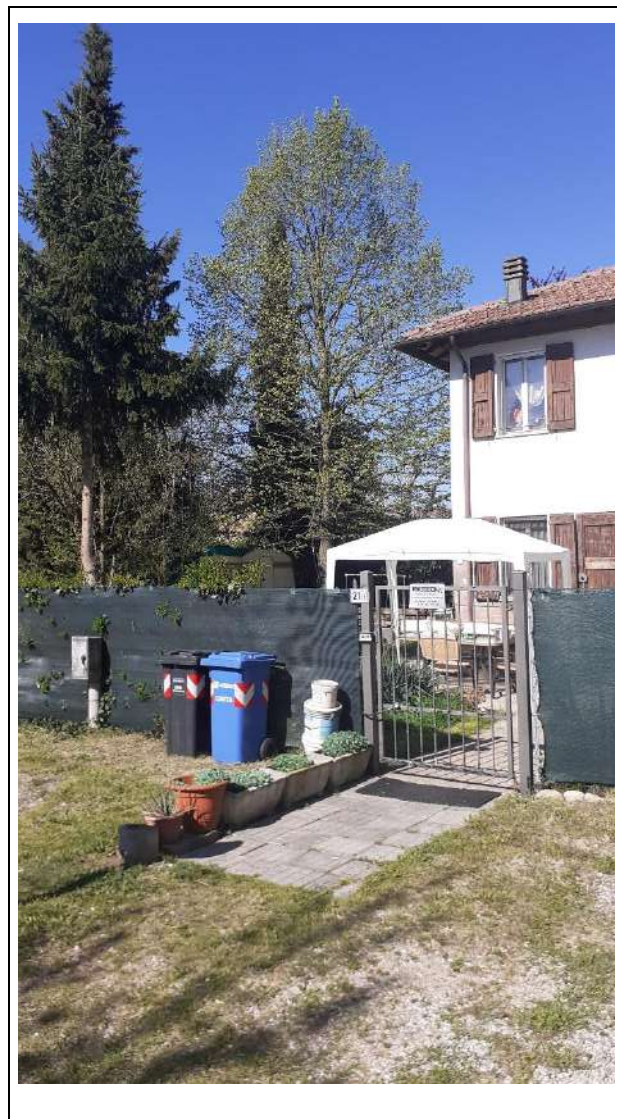
Essenza: **42 - Noce**

ceduato

scarso: pianta presumibilmente spontanea con portamento "triste".

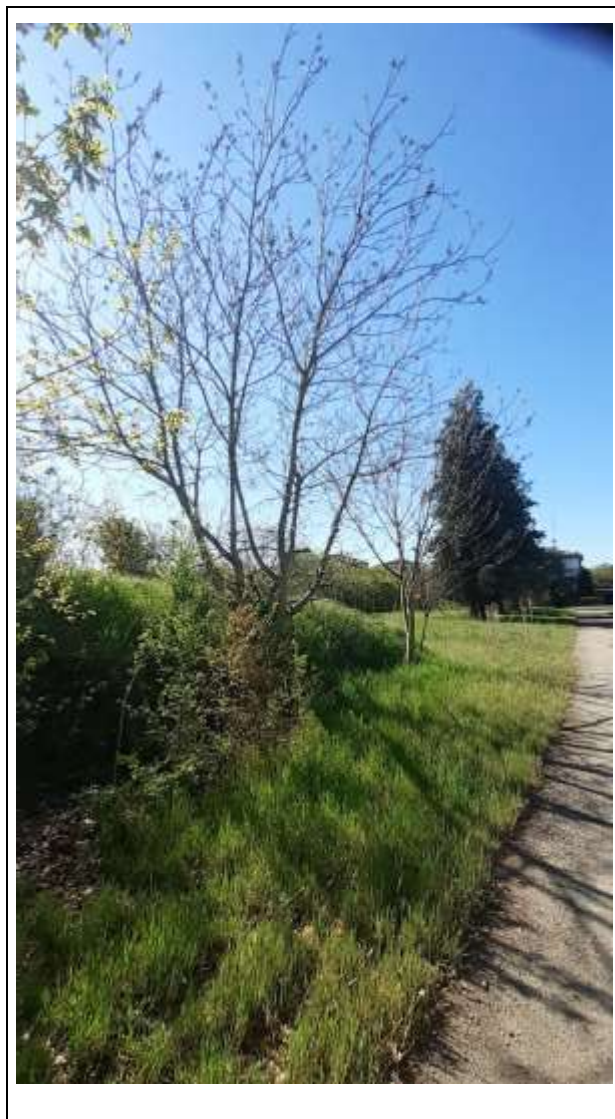
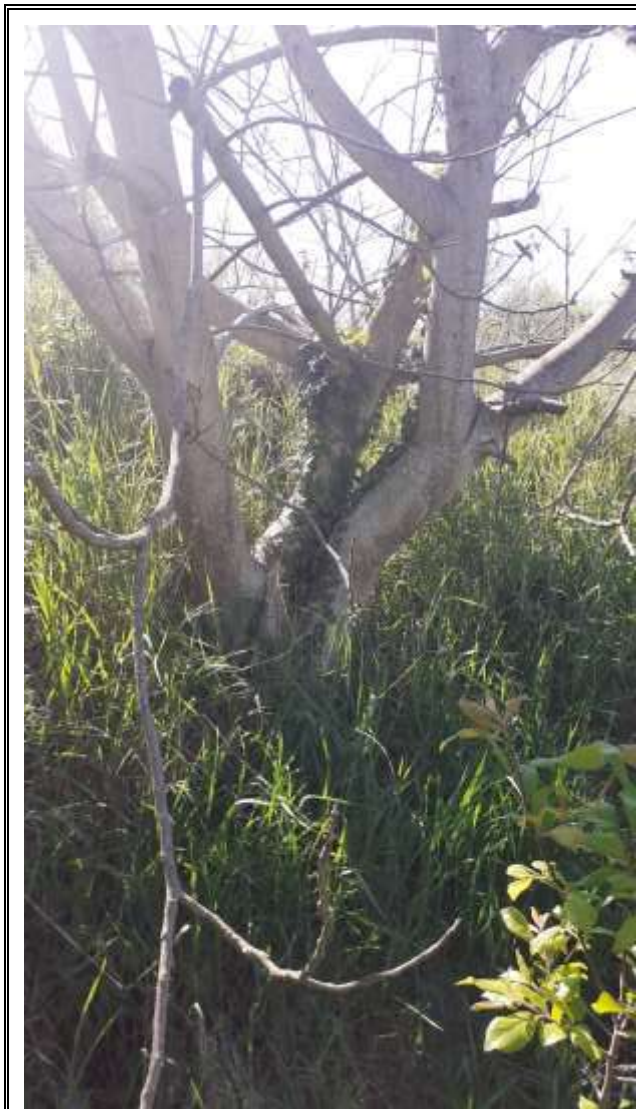
Essenza: **43 - Noce**

scarso: pianta presumibilmente spontanea con portamento "triste".
