Comune di Novi di Modena

**INDIVIDUAZIONE DEGLI AGGREGATI EDILIZI E
PERIMETRAZIONE DELLE UNITA' MINIME DI INTERVENTO (UMI)
ai sensi dell'art. 7 della L.R. n. 16 del 21.12.2012
e degli artt. 3 e 4 dell'Ordinanza Commissariale n. 60 del 27.05.2013**

**a cura di:
Arch. Carla Ferrari
Ing. Paolo Giovannini sgLab**

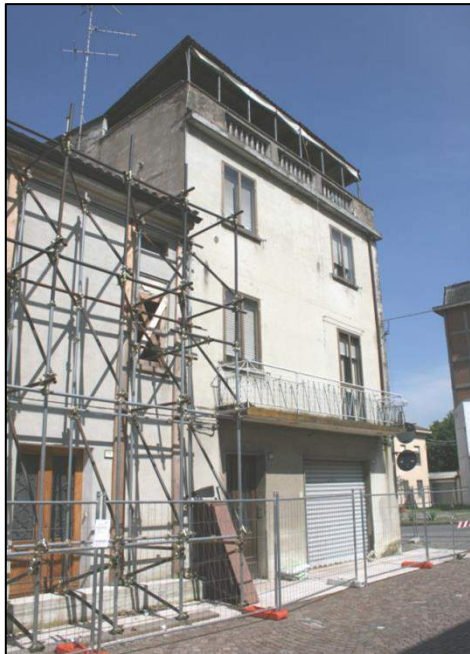
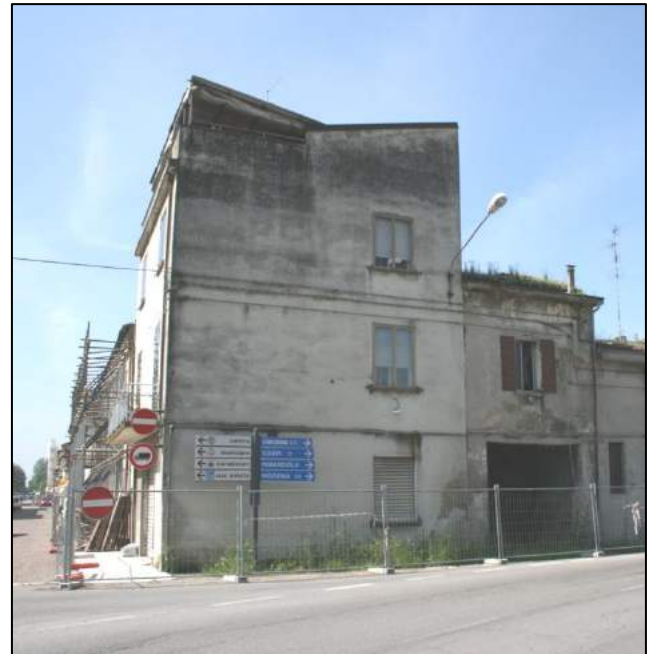
Foto da corso Marconi

Foto da via Provinciale Mantova

Esito di agibilità: "E" (Scheda AeDES)

UMI costituita da un'unica unità strutturale. L'edificio, in muratura, ha pianta quadrata, con 4 piani fuori terra (3 + 1 sottotetto) e coperto a falde inclinate.

Sul lato Sud, l'edificio confina con un fabbricato (facente parte della UMI 01/02) costruito in epoca successiva, con diversa tipologia costruttiva, di altezza notevolmente inferiore e con orizzontamenti sfalsati di quota.

Il progetto strutturale relativo alle UMI 01/01, UMI 01/02 (con esito di agibilità "E"), UMI 01/08 (con esito di agibilità "E"), UMI 01/07 (con esiti di agibilità "E" e "A"), UMI 01/05 (con esito di agibilità "E") e UMI 01/04 (in parte con esito di agibilità "E", in parte priva di scheda di danno) contigue dovrà essere sviluppato in forma partecipata dai progettisti incaricati, al fine di valutare gli effetti reciproci prodotti dagli interventi progettati per le sei UMI e allo scopo di redigere una dichiarazione congiunta, a firma di tutti i progettisti, che asseveri che le opere progettate per ciascuna UMI non riducano il livello di sicurezza delle UMI contigue.

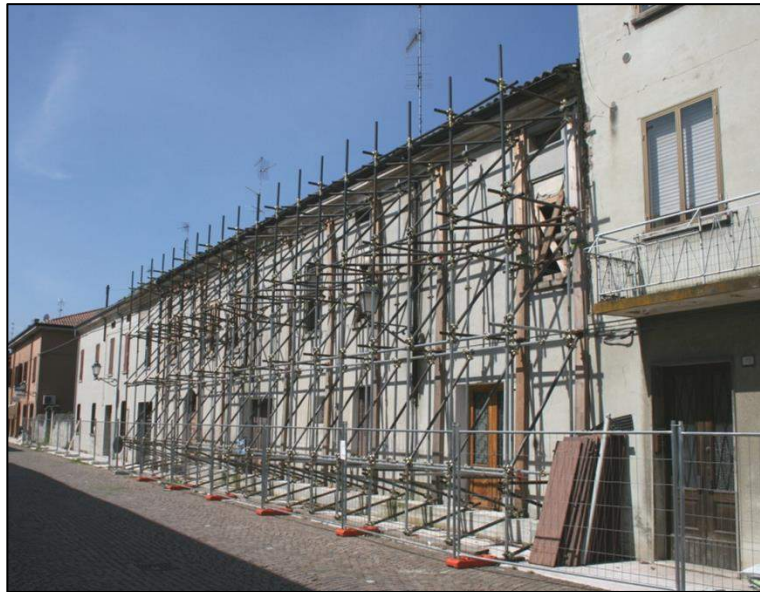
Foto da corso Marconi

Caratteristiche strutturali:**Esito di agibilità: "E" (Scheda AeDES)**

Il progetto strutturale relativo alle UMI 01/02, UMI 01/01 (con esito di agibilità "E"), UMI 01/08 (con esito di agibilità "E"), UMI 01/07 (con esiti di agibilità "E" e "A"), UMI 01/05 (con esito di agibilità "E") e UMI 01/04 (in parte con esito di agibilità "E", in parte priva di scheda di danno) contigue dovrà essere sviluppato in forma partecipata dai progettisti incaricati, al fine di valutare gli effetti reciproci prodotti dagli interventi progettati per le sei UMI e allo scopo di redigere una dichiarazione congiunta, a firma di tutti i progettisti, che asseveri che le opere progettate per ciascuna UMI non riducano il livello di sicurezza delle UMI contigue.

Nei confronti del contiguo edificio 01/03 (privo di scheda di danno), il progetto strutturale relativo alla UMI 01/02 dovrà considerare le interazioni strutturali relative, come definite al punto C8A.3 di cui alla Circolare n. 617 del 02.02.2009.

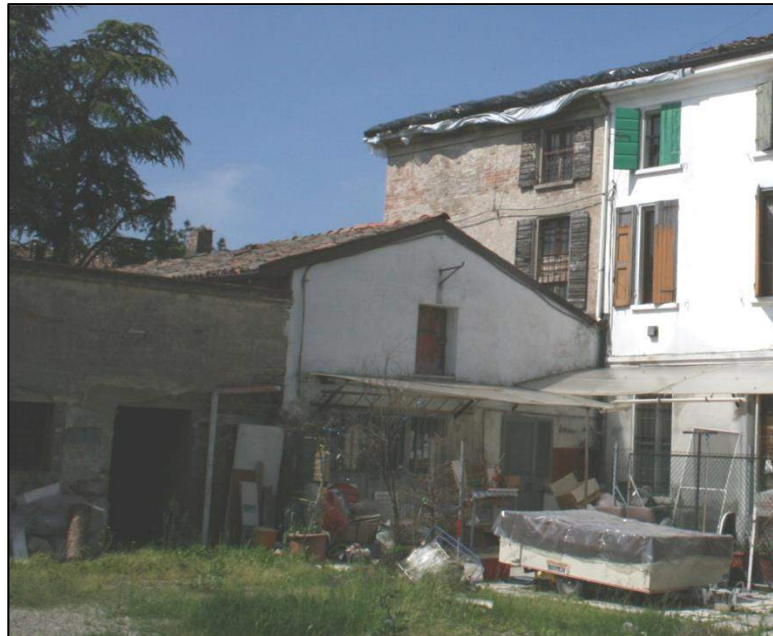
Foto da via Provinciale Mantova (cortile interno)

Caratteristiche strutturali:**Esito di agibilità:**

- porzione nord: "E" (Scheda AeDES)
- porzione sud: privo di scheda di danno (non determinato)

La correlazione tra la UMI 01/04 e l'edificio 01/03 (privo di scheda di danno) è subordinata alla determinazione del danno dell'edificio 01/03 (v. definizione "asta con due pallini" nell'ultimo capitolo della relazione generale).

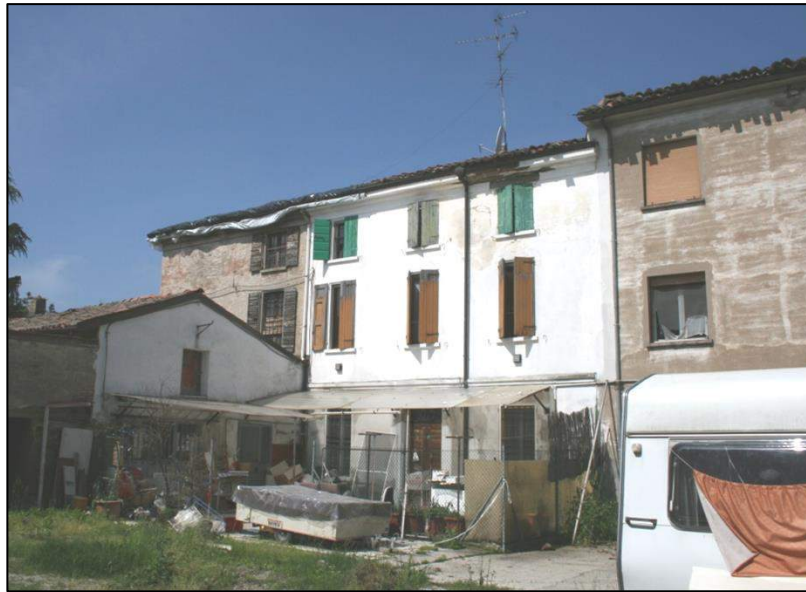
Foto da via Provinciale Mantova (cortile interno)

Caratteristiche strutturali:**Esito di agibilità: "E" (Scheda AeDES)**

Il progetto strutturale relativo alle UMI 01/05, UMI 01/04 (in parte con esito di agibilità "E", in parte priva di scheda di danno), UMI 01/07 (con esiti di agibilità "E" e "A"), UMI 01/08 (con esito di agibilità "E"), UMI 01/01 (con esito di agibilità "E") e UMI 01/02 (con esito di agibilità "E") contigue dovrà essere sviluppato in forma partecipata dai progettisti incaricati, al fine di valutare gli effetti reciproci prodotti dagli interventi progettati per le sei UMI e allo scopo di redigere una dichiarazione congiunta, a firma di tutti i progettisti, che asseveri che le opere progettate per ciascuna UMI non riducano il livello di sicurezza delle UMI contigue.

Il progetto di miglioramento sismico relativo alla UMI 01/05 dovrà essere sviluppato comprendendo nella modellazione il contiguo edificio 01/06 (con esito di agibilità "A"), che viene coinvolto interamente nel calcolo, pur limitando l'intervento strutturale alla sola UMI 01/05.

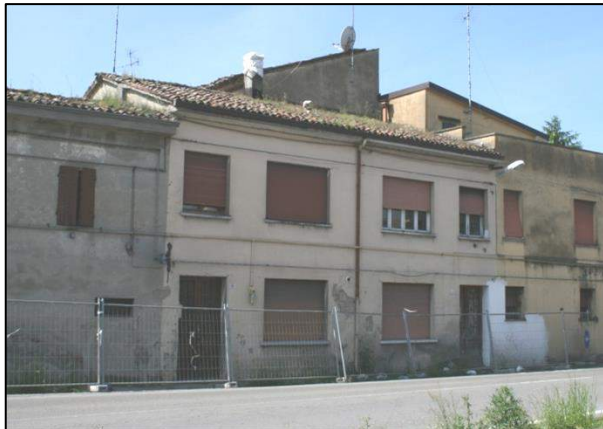
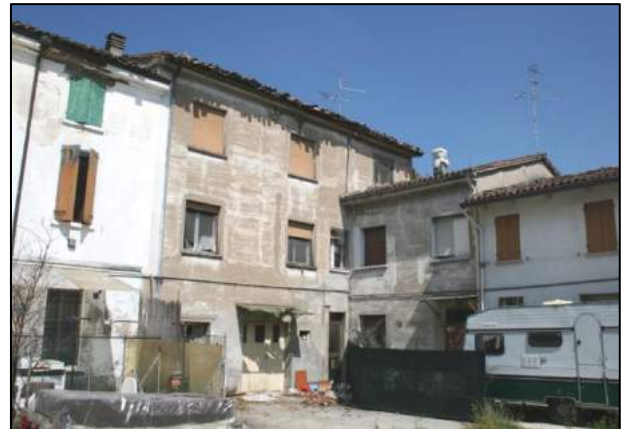
Foto da via Provinciale Mantova

Foto da via Provinciale Mantova (cortile interno)

Il progetto strutturale relativo alle UMI 01/07, UMI 01/08 (con esito di agibilità "E"), UMI 01/01 (con esito di agibilità "E"), UMI 01/02 (con esito di agibilità "E"), UMI 01/05 (con esito di agibilità "E") e UMI 01/04 (in parte con esito di agibilità "E", in parte priva di scheda di danno) contigue dovrà essere sviluppato in forma partecipata dai progettisti incaricati, al fine di valutare gli effetti reciproci prodotti dagli interventi progettati per le sei UMI e allo scopo di redigere una dichiarazione congiunta, a firma di tutti i progettisti, che asseveri che le opere progettate per ciascuna UMI non riducano il livello di sicurezza delle UMI contigue.

Il progetto di miglioramento sismico relativo alla UMI 01/07 dovrà essere sviluppato comprendendo nella modellazione il contiguo edificio 01/06 (con esito di agibilità "A"), che viene coinvolto interamente nel calcolo, pur limitando l'intervento strutturale alla sola UMI 01/07.

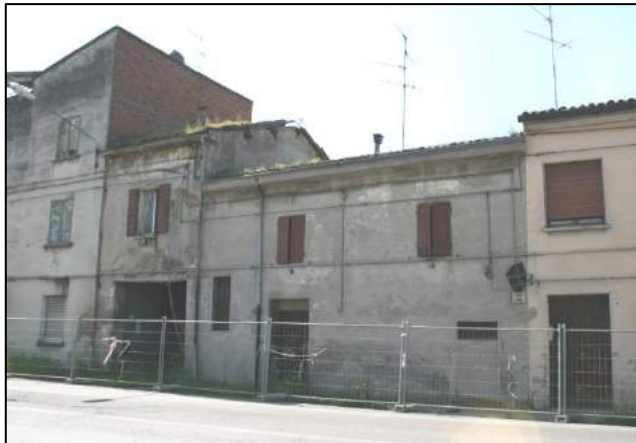
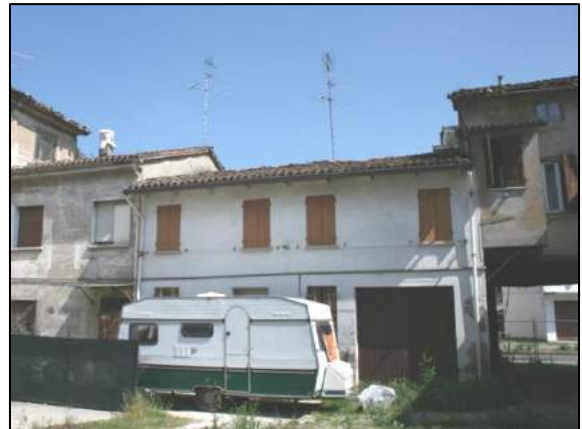
Foto da via Provinciale Mantova

Foto da via Provinciale Mantova (cortile interno)

Il progetto strutturale relativo alle UMI 01/08, UMI 01/01 (con esito di agibilità "E"), UMI 01/02 (con esito di agibilità "E"), UMI 01/07 (con esiti di agibilità "E" e "A"), UMI 01/05 (con esito di agibilità "E") e UMI 01/04 (in parte con esito di agibilità "E", in parte priva di scheda di danno) contigue dovrà essere sviluppato in forma partecipata dai progettisti incaricati, al fine di valutare gli effetti reciproci prodotti dagli interventi progettati per le sei UMI e allo scopo di redigere una dichiarazione congiunta, a firma di tutti i progettisti, che asseveri che le opere progettate per ciascuna UMI non riducano il livello di sicurezza delle UMI contigue.

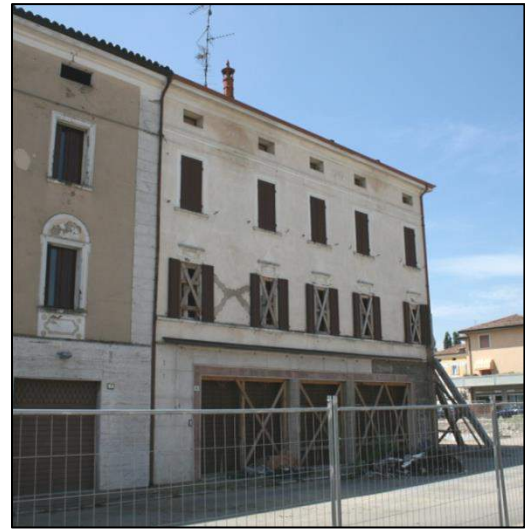
Foto da piazza Primo Maggio

Caratteristiche strutturali:**Esito di agibilità: "E" (Scheda AeDES)**

Il progetto strutturale relativo alle UMI 05/01, UMI 05/02 (in parte con esito di agibilità "E", in parte priva di scheda di danno), UMI 05/03 (con esito di agibilità "E"), UMI 05/04 (con esiti di agibilità "B" e "A"), UMI 05/05 (in parte con esito di agibilità "E", in parte priva di scheda di danno), UMI 05/06 (con esito di agibilità "E"), UMI 05/07 (con esiti di agibilità "E" e "B") e UMI 05/08 (con esito di agibilità "E") contigue dovrà essere sviluppato in forma partecipata dai progettisti incaricati, al fine di valutare gli effetti reciproci prodotti dagli interventi progettati per le otto UMI e allo scopo di redigere una dichiarazione congiunta, a firma di tutti i progettisti, che asseveri che le opere progettate per ciascuna UMI non riducano il livello di sicurezza delle UMI contigue.

Nei confronti della contigua UMI 05/07 (con esiti di agibilità "E" e "B"), il progetto strutturale relativo alla UMI 05/01 dovrà considerare le interazioni strutturali relative, come definite al punto C8A.3 di cui alla Circolare n. 617 del 02.02.2009.

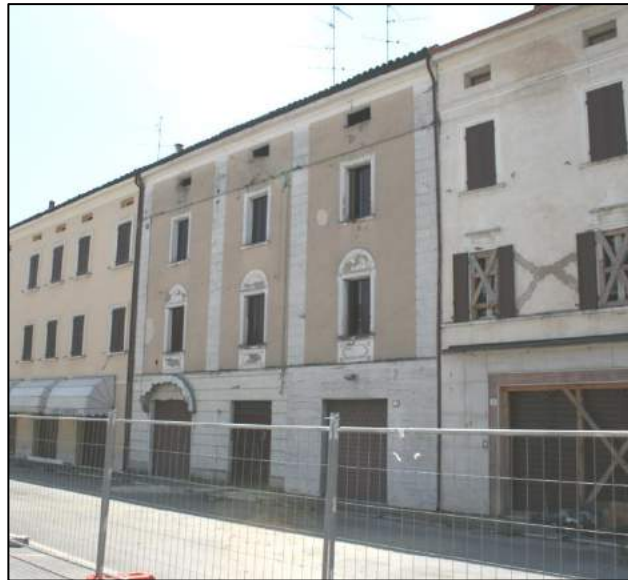
Foto da piazza Primo Maggio

Caratteristiche strutturali:**Esito di agibilità:**

- porzione prevalente: "E" (Scheda AeDES)
- porzione sud-est: privo di scheda di danno (non determinato)

Il progetto strutturale relativo alle UMI 05/02, UMI 05/01 (con esito di agibilità "E"), UMI 05/03 (con esito di agibilità "E"), UMI 05/04 (con esiti di agibilità "B" e "A"), UMI 05/05 (in parte con esito di agibilità "E", in parte priva di scheda di danno), UMI 05/06 (con esito di agibilità "E"), UMI 05/07 (con esiti di agibilità "E" e "B") e UMI 05/08 (con esito di agibilità "E") contigue dovrà essere sviluppato in forma partecipata dai progettisti incaricati, al fine di valutare gli effetti reciproci prodotti dagli interventi progettati per le otto UMI e allo scopo di redigere una dichiarazione congiunta, a firma di tutti i progettisti, che asseveri che le opere progettate per ciascuna UMI non riducano il livello di sicurezza delle UMI contigue.

Nei confronti della contigua UMI 05/05 (in parte con esito di agibilità "E", in parte priva di scheda di danno), il progetto strutturale relativo alla UMI 05/02 dovrà considerare le interazioni strutturali relative, come definite al punto C8A.3 di cui alla Circolare n. 617 del 02.02.2009.

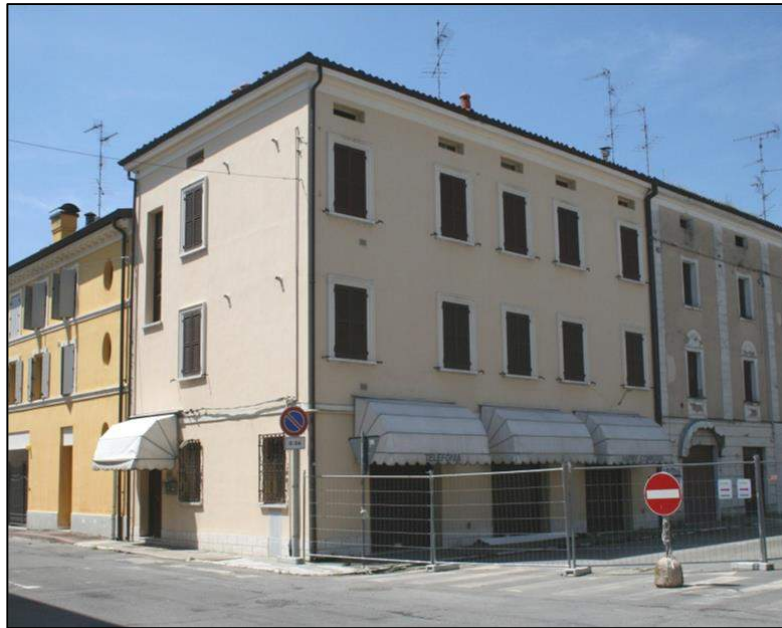
Foto da piazza Primo Maggio

Caratteristiche strutturali:**Esito di agibilità: "E" (Scheda AeDES)**

Il progetto strutturale relativo alle UMI 05/03, UMI 05/01 (con esito di agibilità "E"), UMI 05/02 (in parte con esito di agibilità "E", in parte priva di scheda di danno), UMI 05/04 (con esiti di agibilità "B" e "A"), UMI 05/05 (in parte con esito di agibilità "E", in parte priva di scheda di danno), UMI 05/06 (con esito di agibilità "E"), UMI 05/07 (con esiti di agibilità "E" e "B") e UMI 05/08 (con esito di agibilità "E") contigue dovrà essere sviluppato in forma partecipata dai progettisti incaricati, al fine di valutare gli effetti reciproci prodotti dagli interventi progettati per le otto UMI e allo scopo di redigere una dichiarazione congiunta, a firma di tutti i progettisti, che asseveri che le opere progettate per ciascuna UMI non riducano il livello di sicurezza delle UMI contigue.

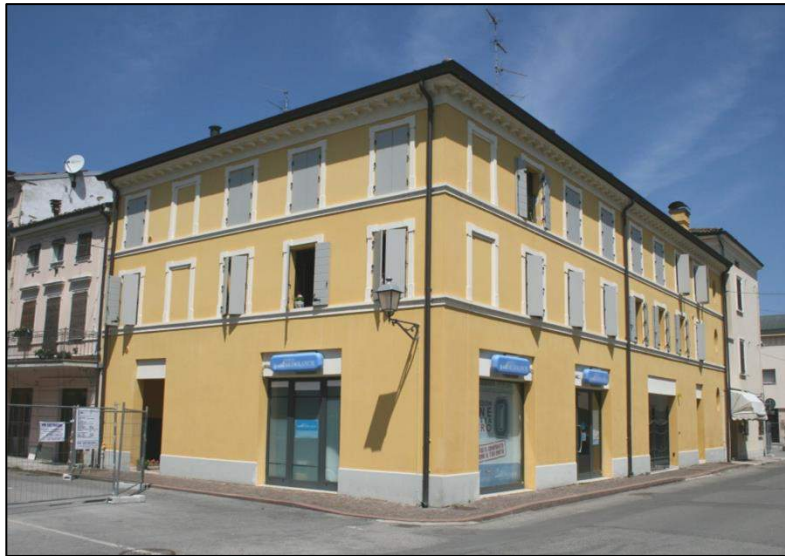
Foto da via Fratelli Rosselli

Caratteristiche strutturali:**Esito di agibilità:**

Il progetto strutturale relativo alle UMI 05/04, UMI 05/01 (con esito di agibilità "E"), UMI 05/02 (in parte con esito di agibilità "E", in parte priva di scheda di danno), UMI 05/03 (con esito di agibilità "E"), UMI 05/05 (in parte con esito di agibilità "E", in parte priva di scheda di danno), UMI 05/06 (con esito di agibilità "E"), UMI 05/07 (con esiti di agibilità "E" e "B") e UMI 05/08 (con esito di agibilità "E") contigue dovrà essere sviluppato in forma partecipata dai progettisti incaricati, al fine di valutare gli effetti reciproci prodotti dagli interventi progettati per le otto UMI e allo scopo di redigere una dichiarazione congiunta, a firma di tutti i progettisti, che asseveri che le opere progettate per ciascuna UMI non riducano il livello di sicurezza delle UMI contigue.

Nei confronti della contigua UMI 05/02 (in parte con esito di agibilità "E", in parte priva di scheda di danno), il progetto strutturale relativo alla UMI 05/04 dovrà considerare le interazioni strutturali relative, come definite al punto C8A.3 di cui alla Circolare n. 617 del 02.02.2009.

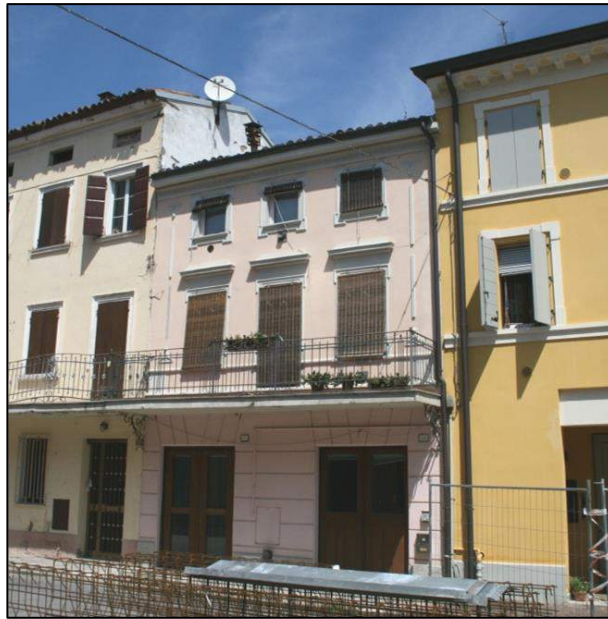
Foto da via Bigi

Caratteristiche strutturali:**Esito di agibilità:**

- porzione sud: "E" (Scheda AeDES)
- porzione nord: privo di scheda di danno (non determinato)

Il progetto strutturale relativo alle UMI 05/05, UMI 05/01 (con esito di agibilità "E"), UMI 05/02 (in parte con esito di agibilità "E", in parte priva di scheda di danno), UMI 05/03 (con esito di agibilità "E"), UMI 05/04 (con esiti di agibilità "B" e "A"), UMI 05/06 (con esito di agibilità "E"), UMI 05/07 (con esiti di agibilità "E" e "B") e UMI 05/08 (con esito di agibilità "E") contigue dovrà essere sviluppato in forma partecipata dai progettisti incaricati, al fine di valutare gli effetti reciproci prodotti dagli interventi progettati per le otto UMI e allo scopo di redigere una dichiarazione congiunta, a firma di tutti i progettisti, che asseveri che le opere progettate per ciascuna UMI non riducano il livello di sicurezza delle UMI contigue.

Nei confronti della contigua UMI 05/02 (in parte con esito di agibilità "E", in parte priva di scheda di danno), il progetto strutturale relativo alla UMI 05/05 dovrà considerare le interazioni strutturali relative, come definite al punto C8A.3 di cui alla Circolare n. 617 del 02.02.2009.

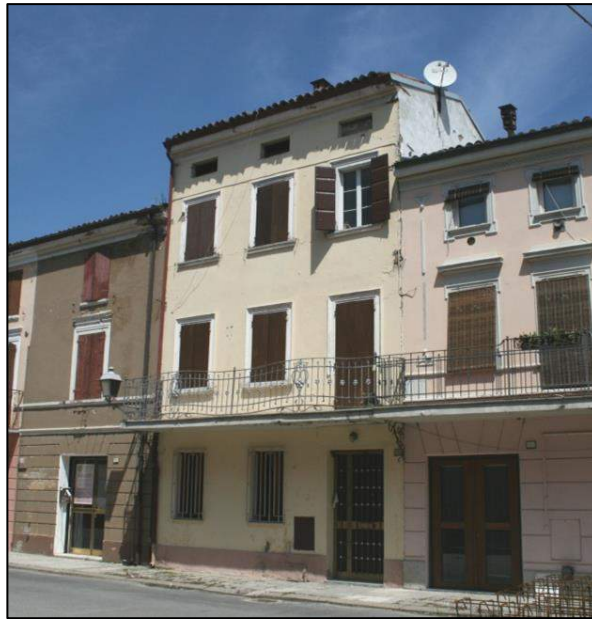
Foto da via Bigi

Caratteristiche strutturali:**Esito di agibilità: "E" (Scheda AeDES)**

Il progetto strutturale relativo alle UMI 05/06, UMI 05/01 (con esito di agibilità "E"), UMI 05/02 (in parte con esito di agibilità "E", in parte priva di scheda di danno), UMI 05/03 (con esito di agibilità "E"), UMI 05/04 (con esiti di agibilità "B" e "A"), UMI 05/05 (in parte con esito di agibilità "E", in parte priva di scheda di danno), UMI 05/07 (con esiti di agibilità "E" e "B") e UMI 05/08 (con esito di agibilità "E") contigue dovrà essere sviluppato in forma partecipata dai progettisti incaricati, al fine di valutare gli effetti reciproci prodotti dagli interventi progettati per le otto UMI e allo scopo di redigere una dichiarazione congiunta, a firma di tutti i progettisti, che asseveri che le opere progettate per ciascuna UMI non riducano il livello di sicurezza delle UMI contigue.

Nei confronti della contigua UMI 05/02 (in parte con esito di agibilità "E", in parte priva di scheda di danno), il progetto strutturale relativo alla UMI 05/06 dovrà considerare le interazioni strutturali relative, come definite al punto C8A.3 di cui alla Circolare n. 617 del 02.02.2009.

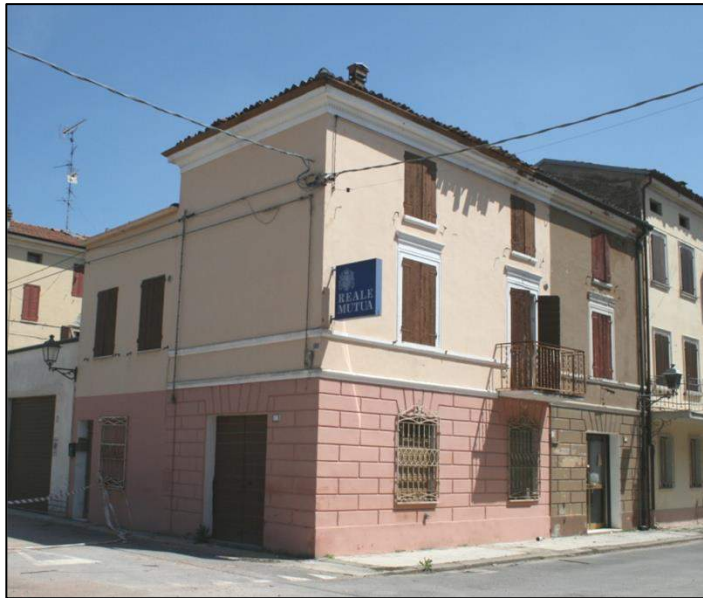
Foto da via Bigi

Caratteristiche strutturali:**Esito di agibilità:**

Il progetto strutturale relativo alle UMI 05/07, UMI 05/01 (con esito di agibilità "E"), UMI 05/02 (in parte con esito di agibilità "E", in parte priva di scheda di danno), UMI 05/03 (con esito di agibilità "E"), UMI 05/04 (con esiti di agibilità "B" e "A"), UMI 05/05 (in parte con esito di agibilità "E", in parte priva di scheda di danno), UMI 05/06 (con esito di agibilità "E") e UMI 05/08 (con esito di agibilità "E") contigue dovrà essere sviluppato in forma partecipata dai progettisti incaricati, al fine di valutare gli effetti reciproci prodotti dagli interventi progettati per le otto UMI e allo scopo di redigere una dichiarazione congiunta, a firma di tutti i progettisti, che asseveri che le opere progettate per ciascuna UMI non riducano il livello di sicurezza delle UMI contigue.

Nei confronti della contigua UMI 05/01 (con esito di agibilità "E"), il progetto strutturale relativo alla UMI 05/07 dovrà considerare le interazioni strutturali relative, come definite al punto C8A.3 di cui alla Circolare n. 617 del 02.02.2009.

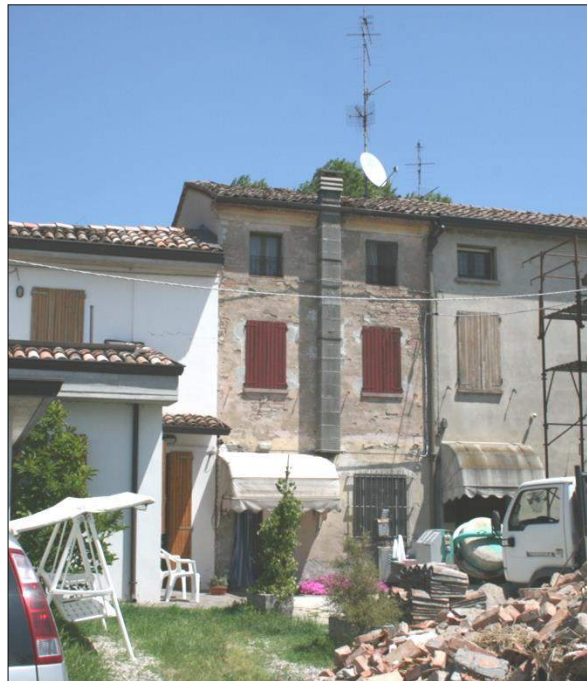
Foto da via Chiesa Sud (cortile interno)

Caratteristiche strutturali:**Esito di agibilità: "F" intrinseco "B" (Scheda AeDES)**

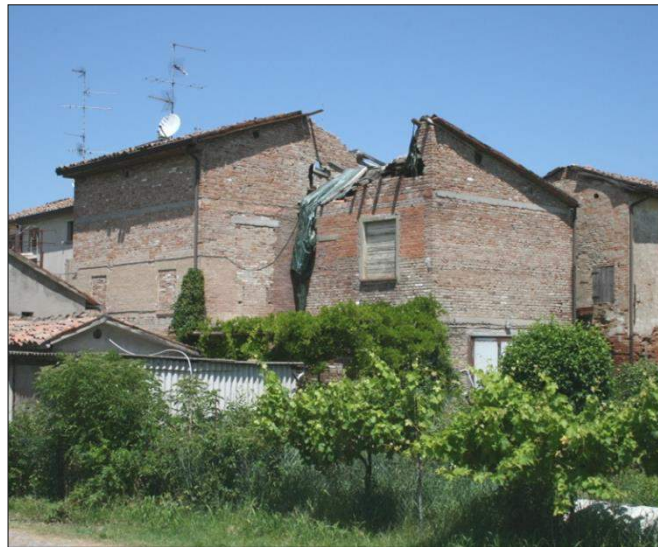
Foto da via Chiesa Sud (cortile interno)

Caratteristiche strutturali:**Esito di agibilità: "F" intrinseco "E" (Scheda AeDES)**

Nei confronti del contiguo edificio RB/03 (privo di scheda di danno), il progetto strutturale relativo alla UMI RB/05 dovrà considerare le interazioni strutturali relative, come definite al punto C8A.3 di cui alla Circolare n. 617 del 02.02.2009.

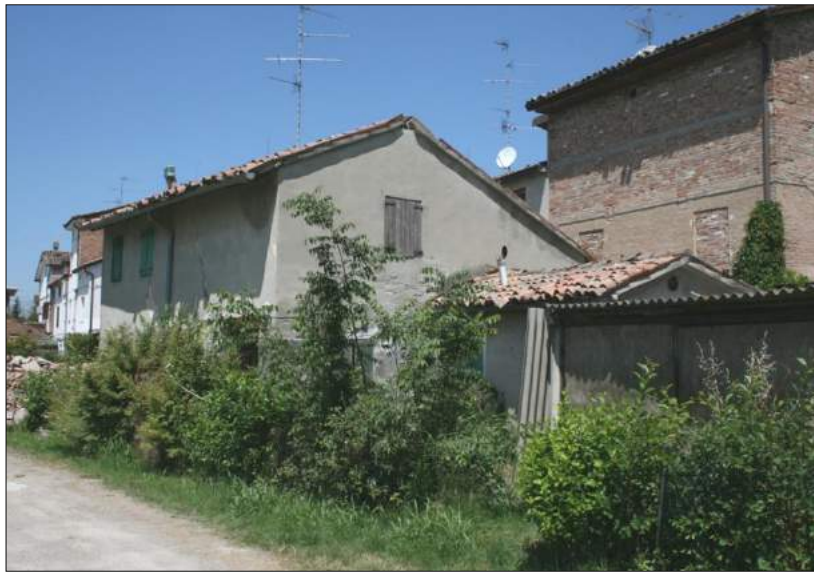
Foto da via Chiesa Sud (cortile interno)

La correlazione tra la UMI RB/08 e l'edificio RB/07 (privo di scheda di danno) è subordinata alla determinazione del danno dell'edificio RB/07 (v. definizione "asta con due pallini" nell'ultimo capitolo della relazione generale).
