Progetto S5 n.° 10/23  
ID. 7770

## **Interventi di manutenzione straordinaria dei Luoghi della Memoria RESTAURO DELLE STELE**

### **Relazione tecnica ed illustrativa**

## **PROGETTO ESECUTIVO**

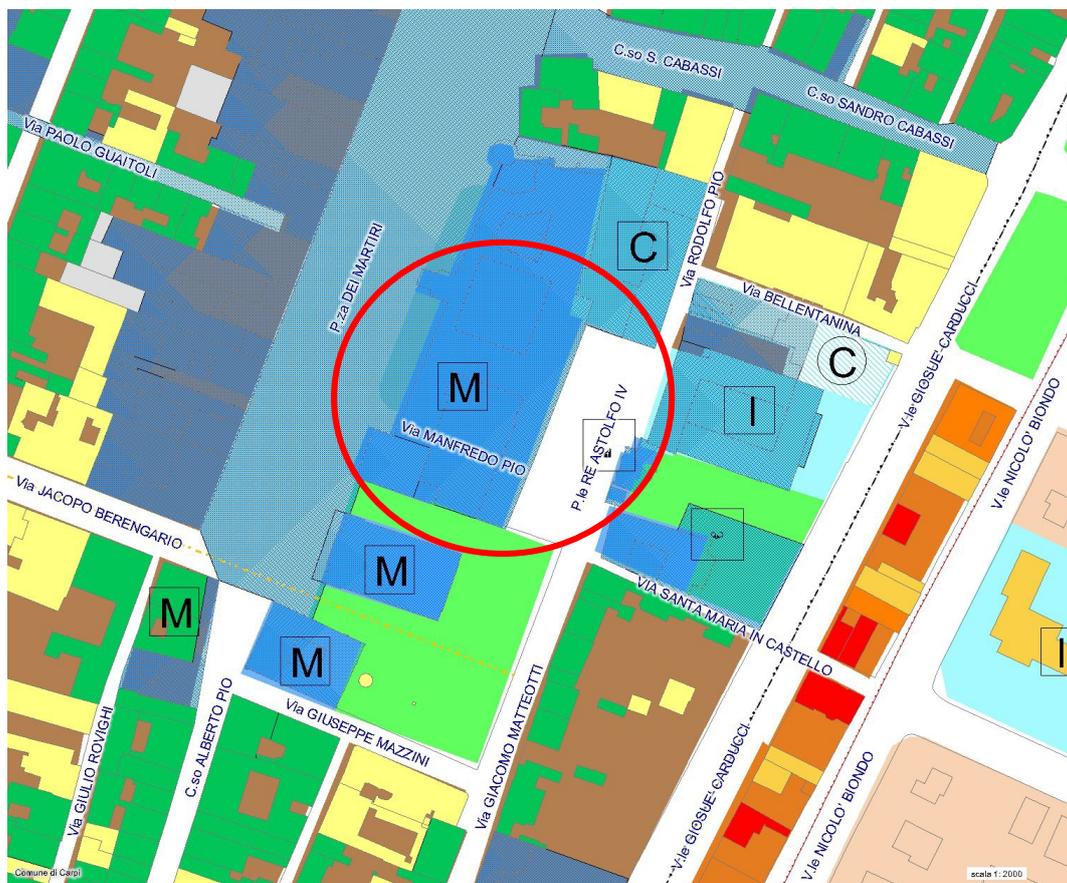
Estratto PRG scala 1:2000

D.Lgs.42/2004 BC – Soggetto a tutela con vincolo diretto D.Lgs. 42/2004

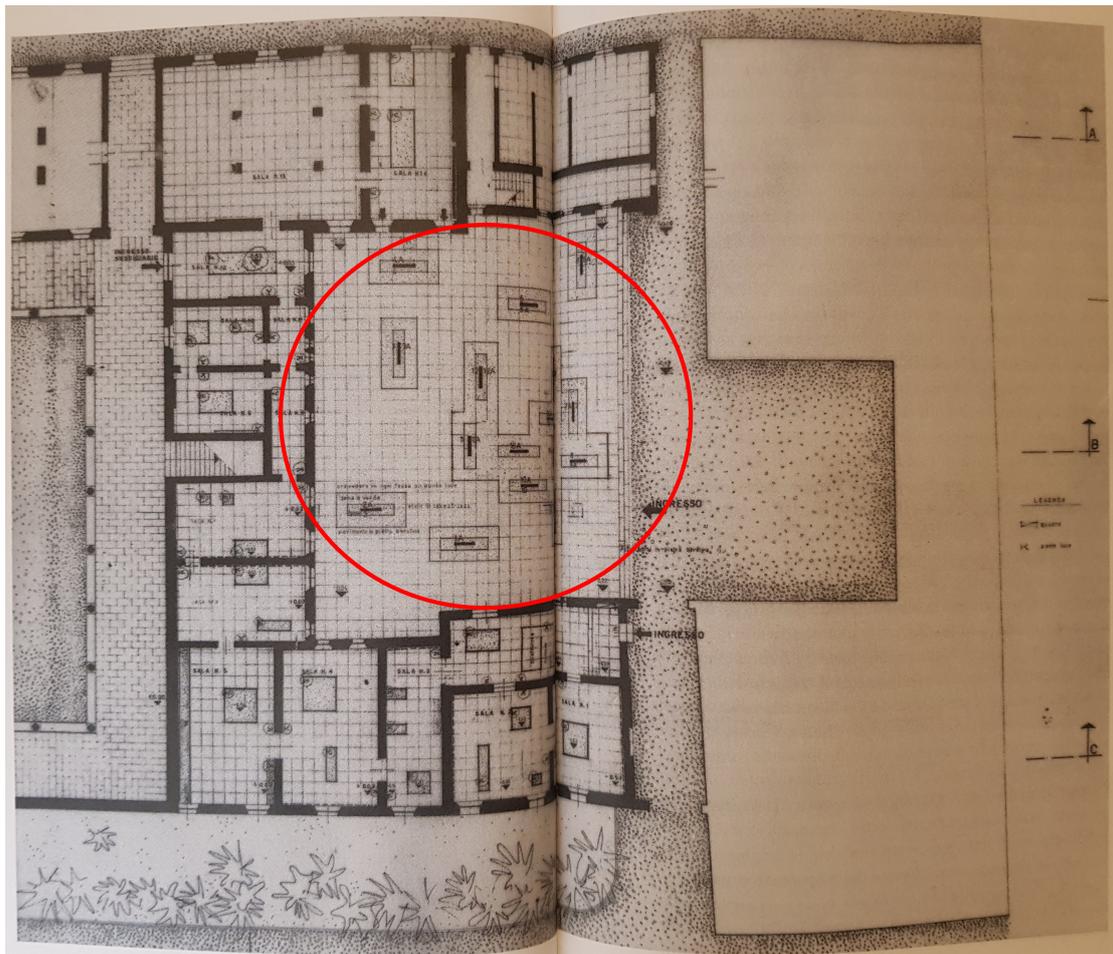
BBPR, Pianta del Museo-Monumento; versione definitiva, 1969 - (Archivio storico del Comune di Carpi) - Immagine tratta dal libro "Permanenza e attualità - I BBPR e il Museo-Monumento di Carpi" Elena Montanari, politecnica Maggioli Editore

Il Museo Monumento al Deportato è situato nei locali del piano terra del corpo di fabbrica più a sud del Palazzo dei Pio, affaccia su Piazza Martiri e Piazzale Re Astolfo e racchiude al suo interno il Cortile delle stele.
